Comune di Magenta
Città Metropolitana di Milano

Piano per l'eliminazione delle barriere architettoniche - PEBA

Allegato 1 - Il rilievo degli edifici e degli spazi pubblici

Ottobre 2023

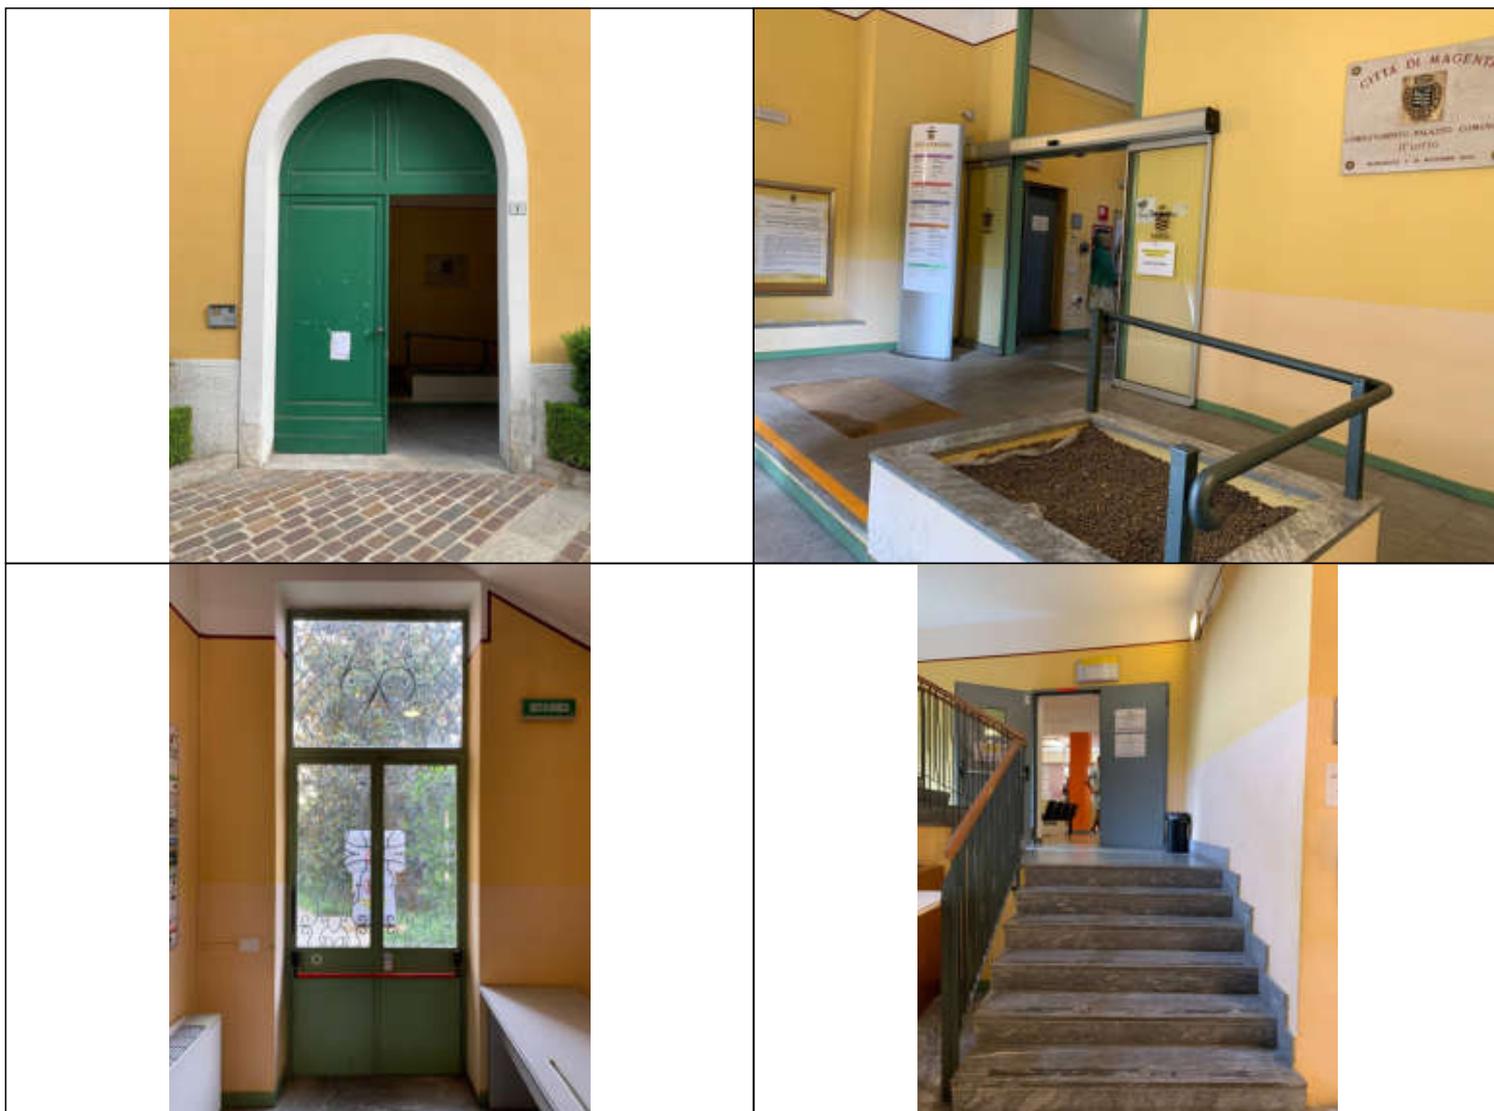
Estratti rilievo fotografico

Presenza nelle immediate vicinanze di n. 2 stalli per il parcheggio di automobili condotte da disabili da tinteggiare, oltremodo il cartello è sbiadito

I percorsi di sicurezza sono adeguatamente segnalati. Tuttavia le vie di fuga dai piani superiori non risultano essere fruibili per la presenza di scale.

Non sono state riscontrate indicazioni sensoriali per persone ipovedenti e segnali acustici o segnalazioni visive per non udenti per indicare l'eventuale esodo forzato. Gli stalli per il parcheggio di automobili condotte da disabili posti all'esterno devono essere ritinteggiate.

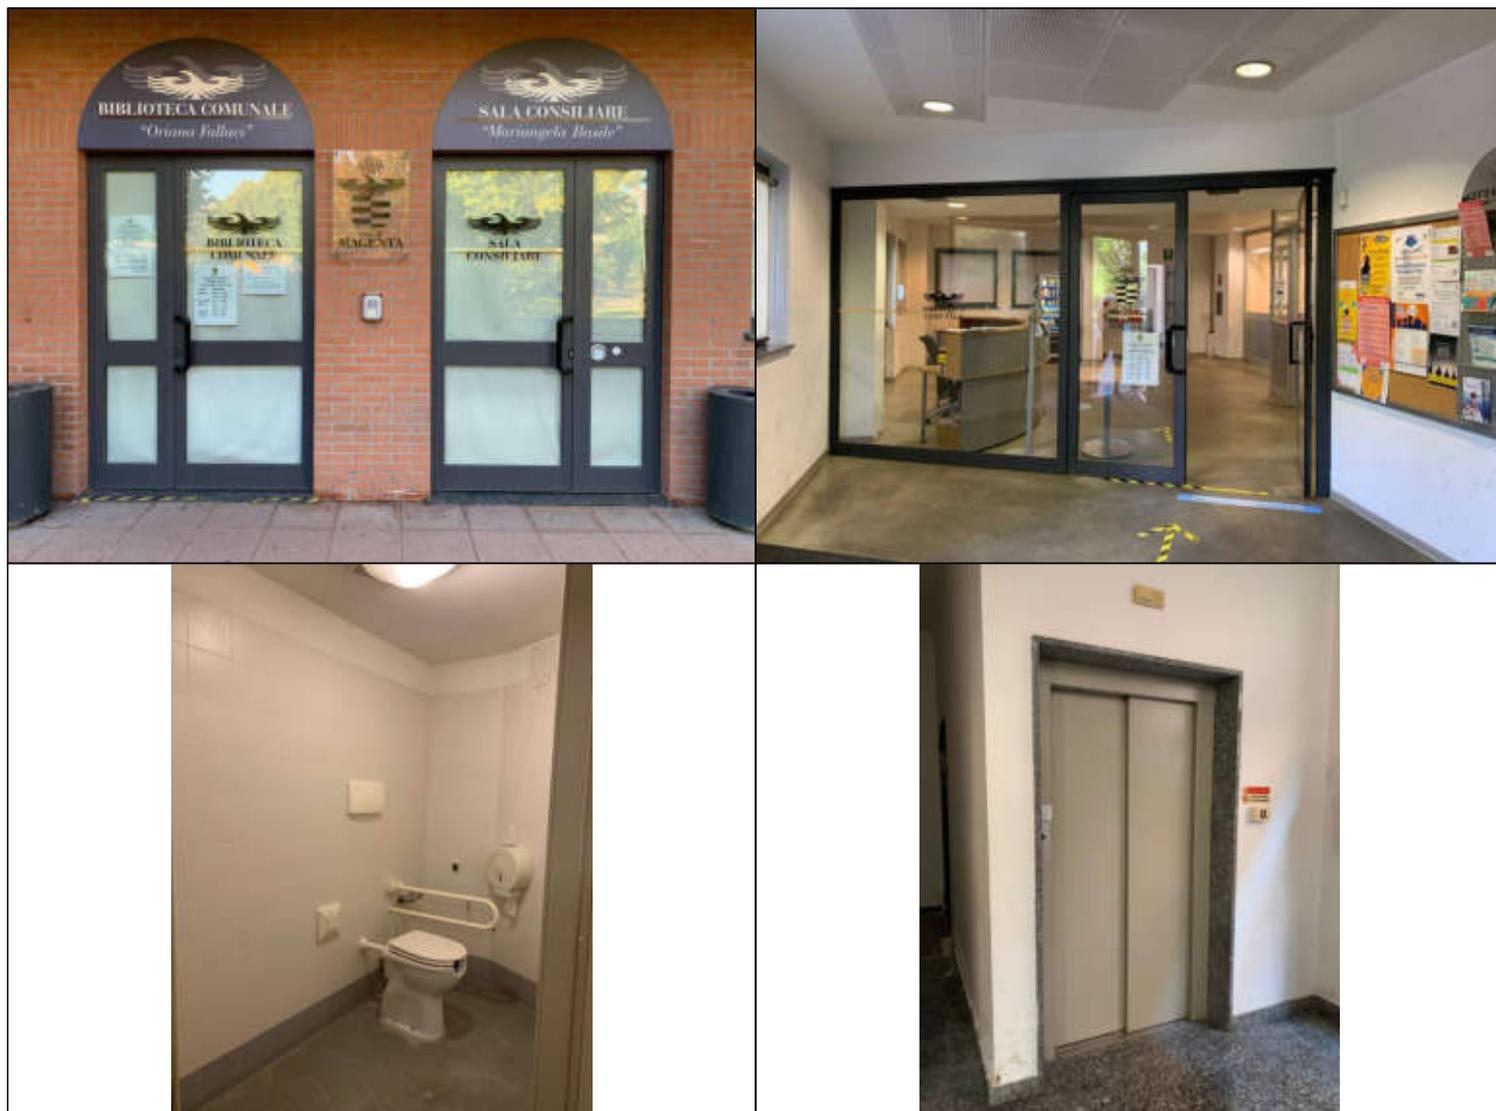
Estratti rilievo fotografico

I percorsi di sicurezza sono adeguatamente segnalati. Tuttavia le vie di fuga dai piani superiori non risultano essere fruibili per la presenza di scale.

Non sono state riscontrate indicazioni sensoriali per persone ipovedenti e segnali acustici o segnalazioni visive per non udenti per indicare l'eventuale esodo forzato. Gli spazi posti al livello superiore del piano terra non sono usufruibili in sicurezza poiché in caso di incendio non potrebbe essere utilizzato l'ascensore. Si prevede quindi la realizzazione di n. 1 "spazio calmo" al primo livello, da verificare in relazione alle autorizzazioni necessarie previste dalla normativa antincendio.

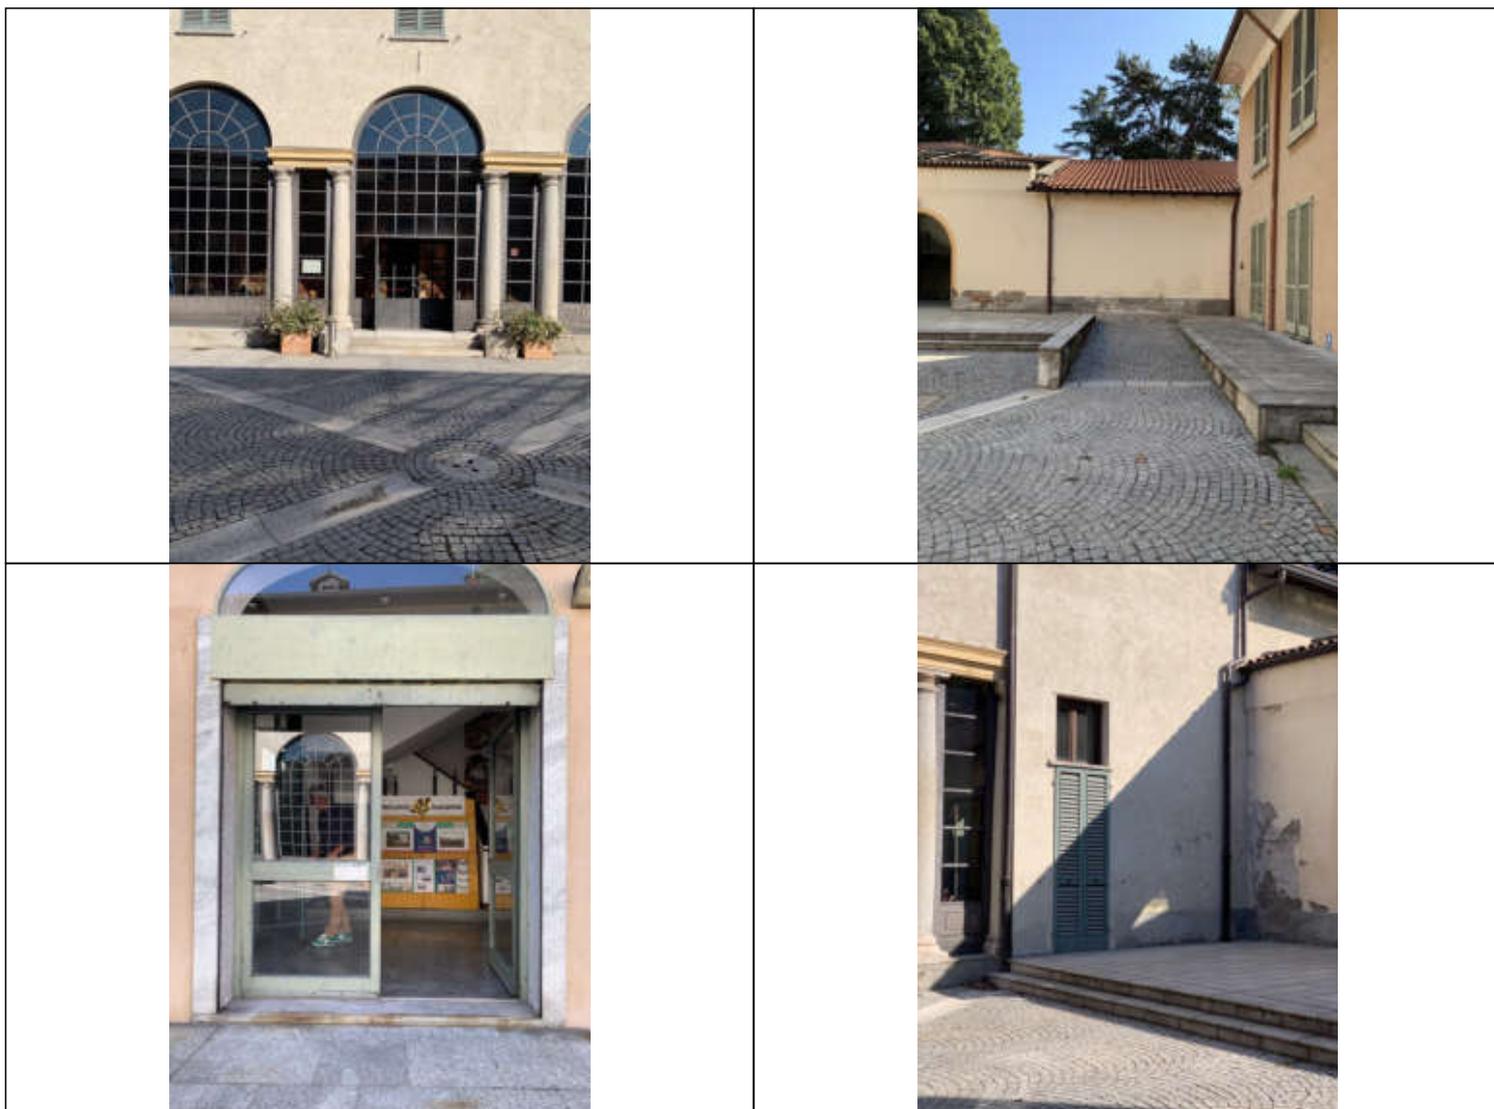
Estratti rilievo fotografico

Non sono presenti stalli per il parcheggio di automobili condotte da disabili nelle vicinanze

L'ingresso all'edificio della Pro Loco avviene da una porta a battente di adeguate dimensioni, si segnala la presenza di un gradino in corrispondenza della porta. Per raggiungere l'ingresso sono presenti tre gradini o una rampa le cui pendenze non eccedono il dislivello massimo consentito. L'ingresso a Casa Giacobbe avviene da una porta a doppio battente di dimensioni adeguate, presenza di tre gradini per raggiungere la porta. In alternativa, utilizzando la rampa è possibile accedere ad un ingresso laterale con porta in legno a doppio battente.

Gli spazi interni dell'edificio della Pro Loco sono disposti su due piani di cui il piano superiore non risulta essere fruibile da disabili in quanto servito da scala non dotata di ascensore o servoscala.

Non sono stati riscontrati all'interno dell'edificio servizi igienici a norma per disabili.

Non sono state riscontrate indicazioni sensoriali per persone ipovedenti e segnali acustici o segnalazioni visive per non udenti per indicare l'eventuale esodo forzato. Uno stallo per disabili dovrebbe essere ricavato nel cortile interno o nei parcheggi limitrofi. I piani superiori non sono fruibili in quanto non sono presenti servoscala o ascensore.

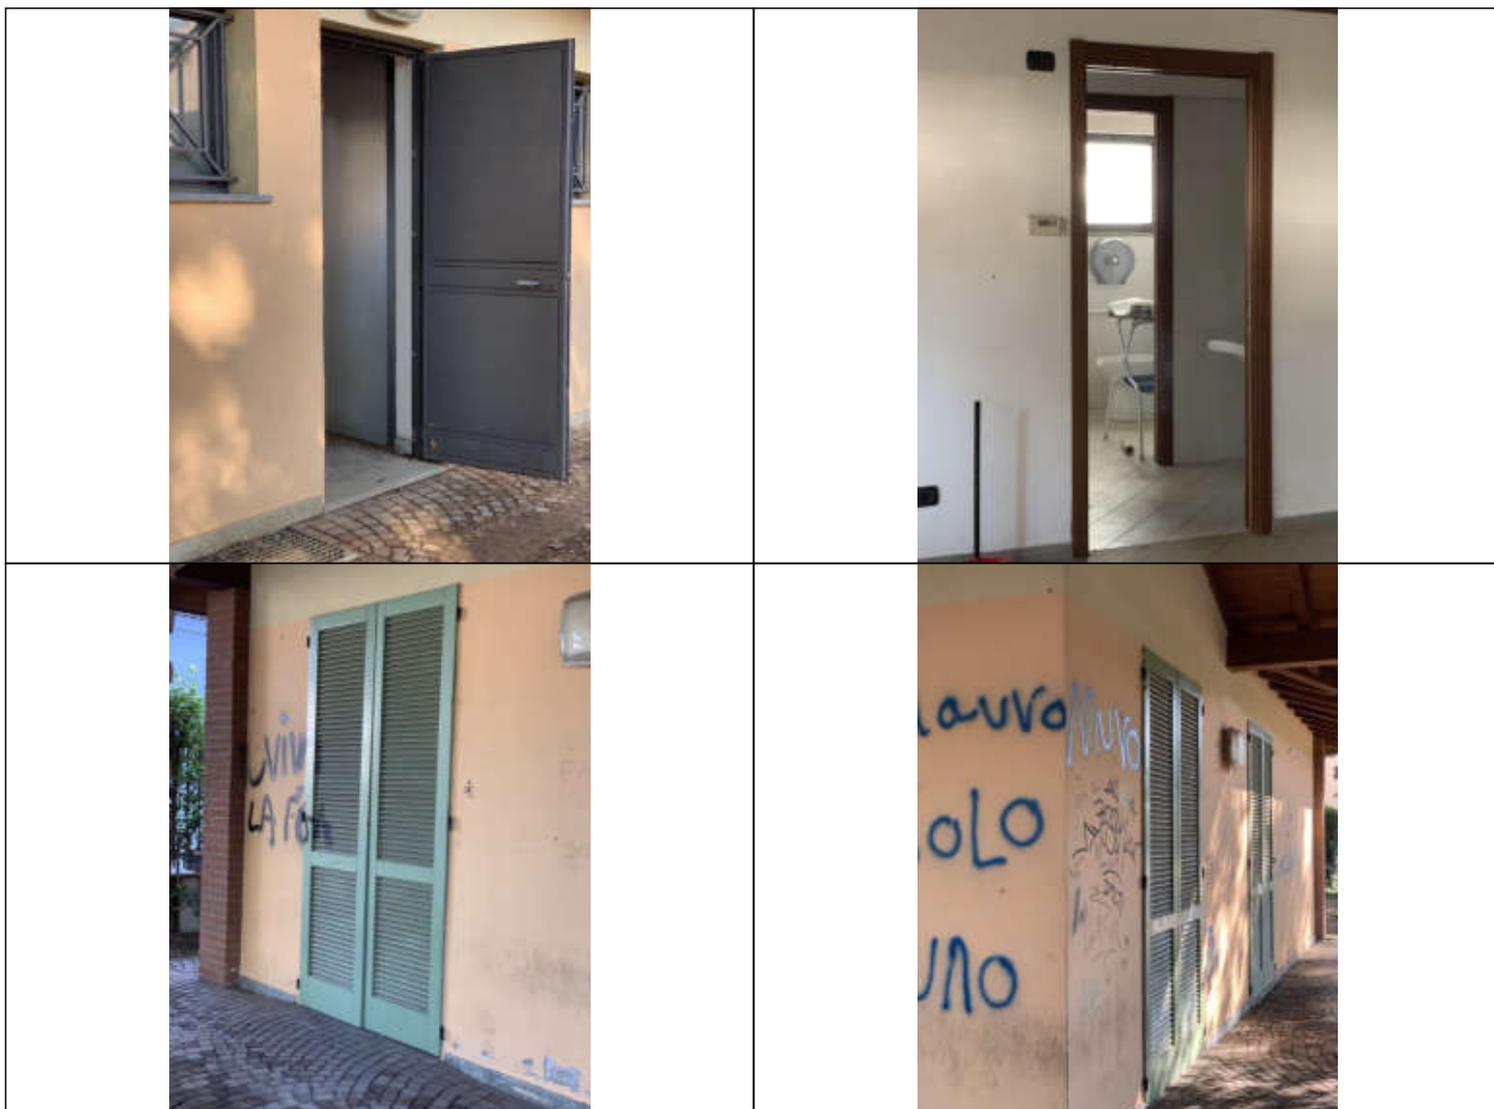
Estratti rilievo fotografico

Non sono state riscontrate indicazioni sensoriali per persone ipovedenti e segnali acustici o segnalazioni visive per non udenti per indicare l'eventuale esodo forzato. Uno stallone per disabili dovrebbe essere ricavato nel cortile interno o nei parcheggi limitrofi.

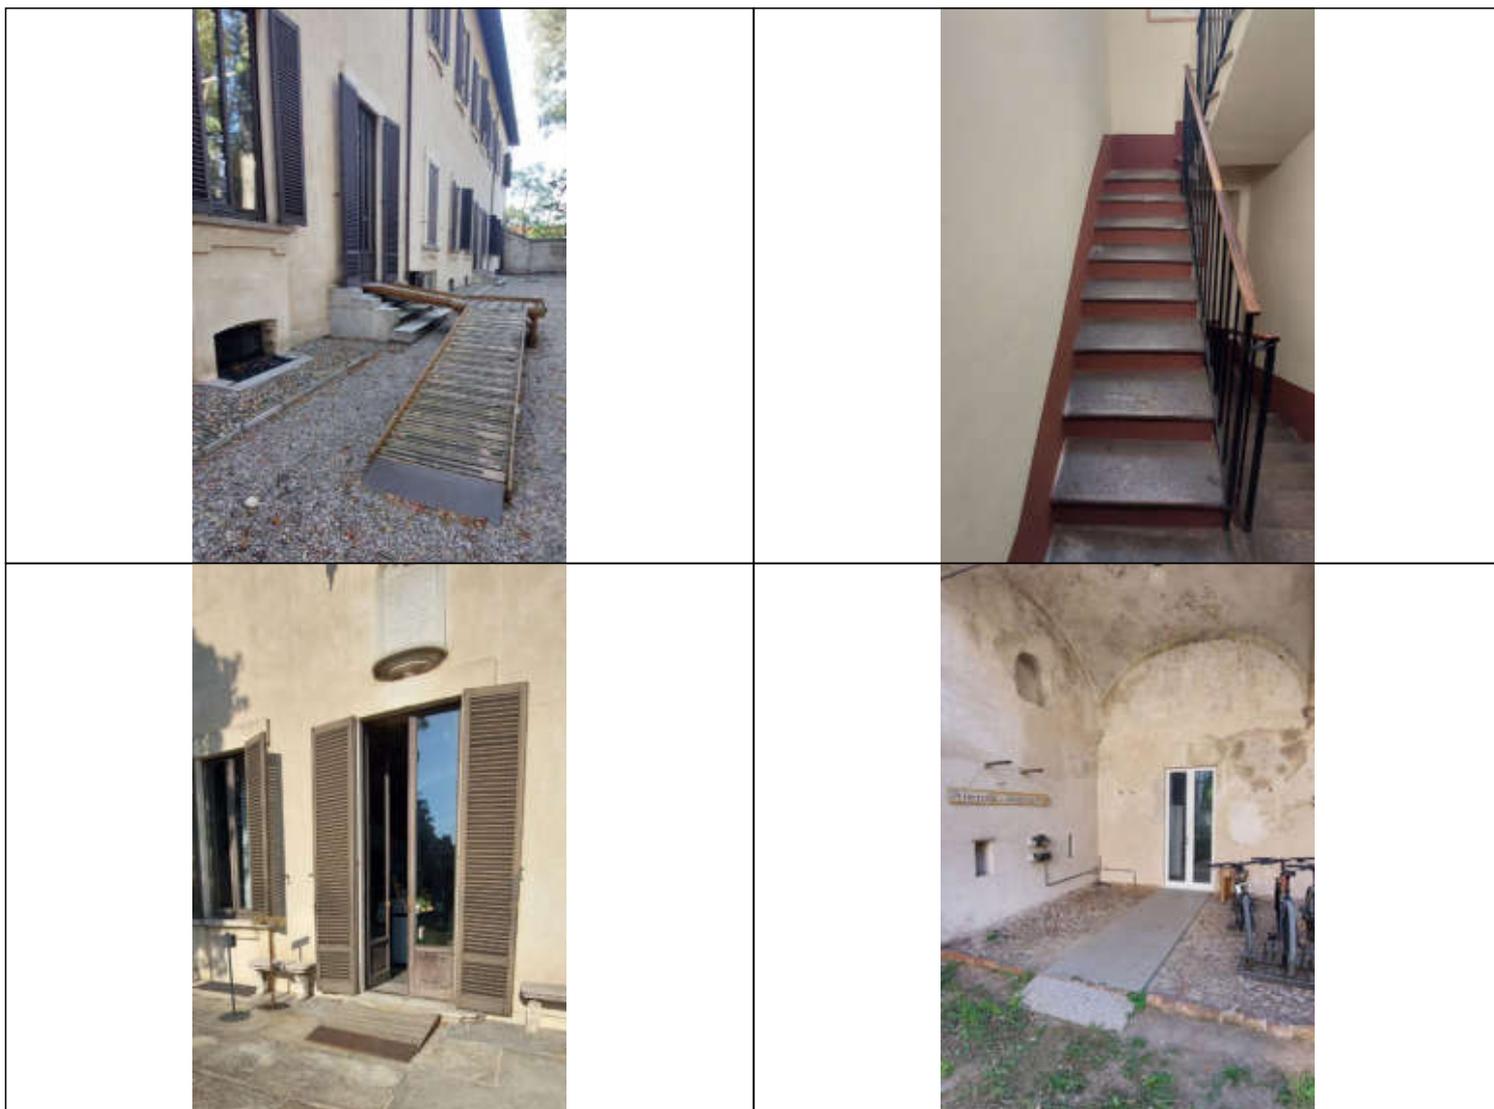
Estratti rilievo fotografico

I percorsi di sicurezza sono adeguatamente segnalati. Tuttavia le vie di fuga dai piani superiori non risultano essere fruibili per la presenza di scale.

Non sono state riscontrate indicazioni sensoriali per persone ipovedenti e segnali acustici o segnalazioni visive per non udenti per indicare l'eventuale esodo forzato. Uno stallo per disabili dovrebbe essere ricavato nel cortile interno o nei parcheggi limitrofi. I piani superiori non sono fruibili in quanto non sono presenti servoscala o ascensore.

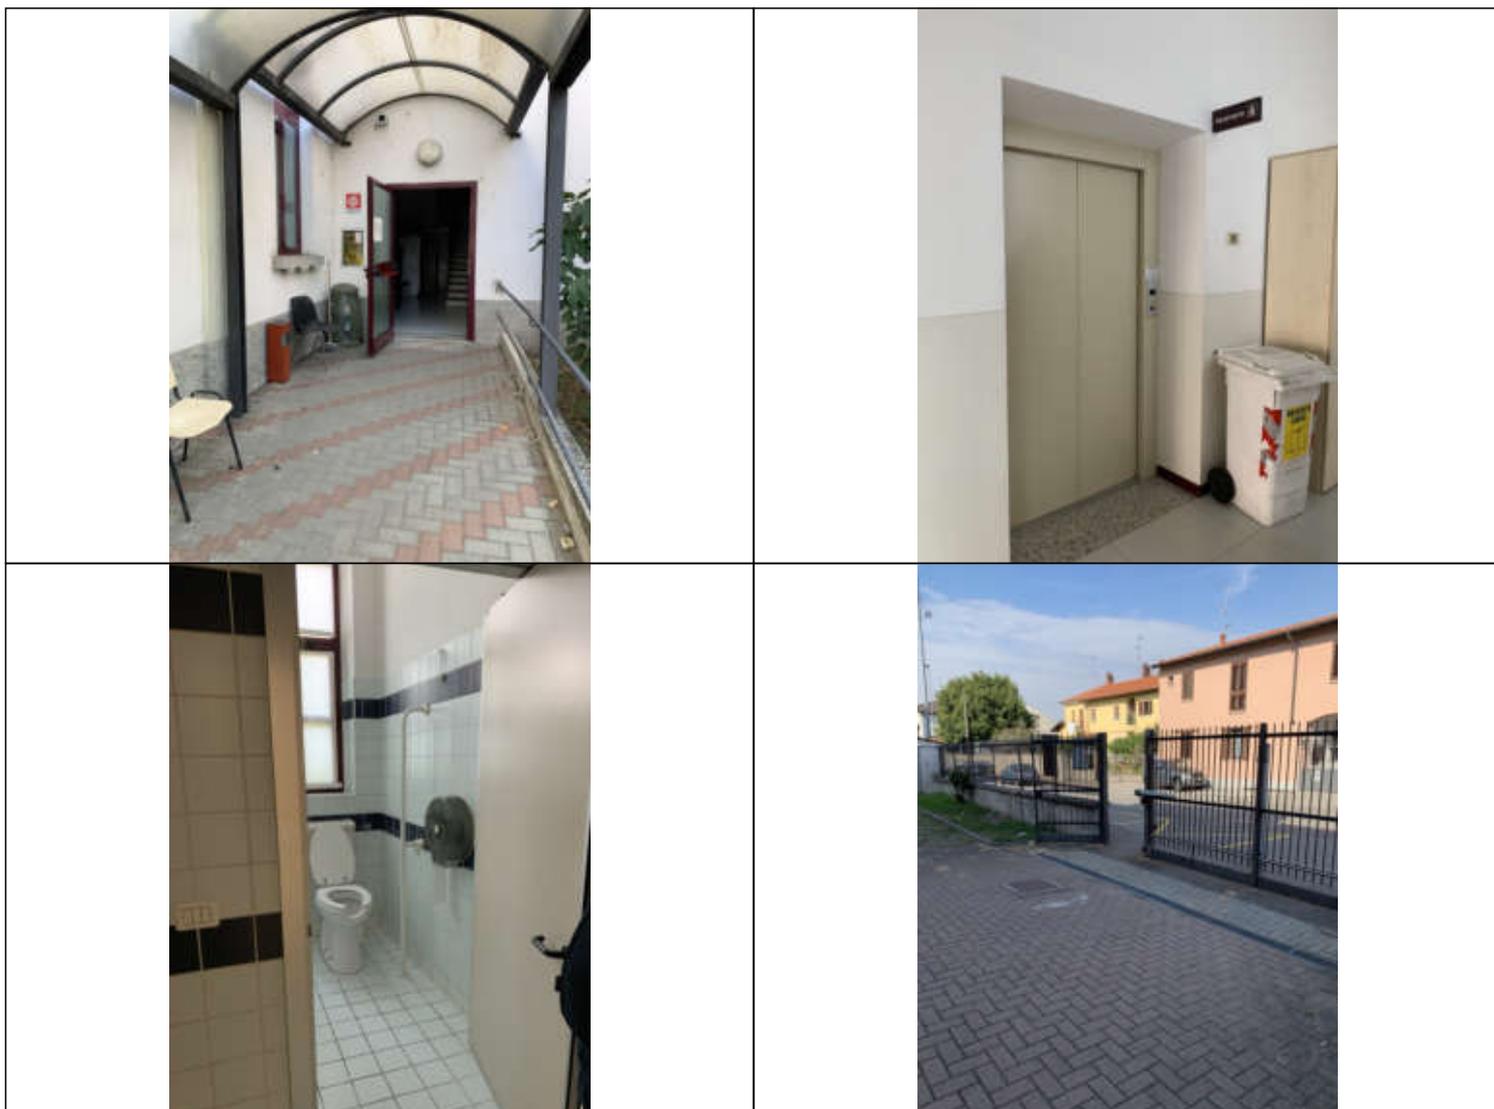
Estratti rilievo fotografico

I percorsi di sicurezza sono adeguatamente segnalati. Tuttavia le vie di fuga dai piani superiori non risultano essere fruibili per la presenza di scale.

Non sono state riscontrate indicazioni sensoriali per persone ipovedenti e segnali acustici o segnalazioni visive per non udenti per indicare l'eventuale esodo forzato. Uno stallo per disabili dovrebbe essere ricavato nel cortile interno o nei parcheggi limitrofi. Gli spazi posti al livello superiore del piano terra non sono usufruibili in sicurezza poiché in caso di incendio non potrebbe essere utilizzato l'ascensore. Si prevede quindi la realizzazione di n. 1 "spazio calmo" al primo livello, da verificare in relazione alle autorizzazioni necessarie previste dalla normativa antincendio.

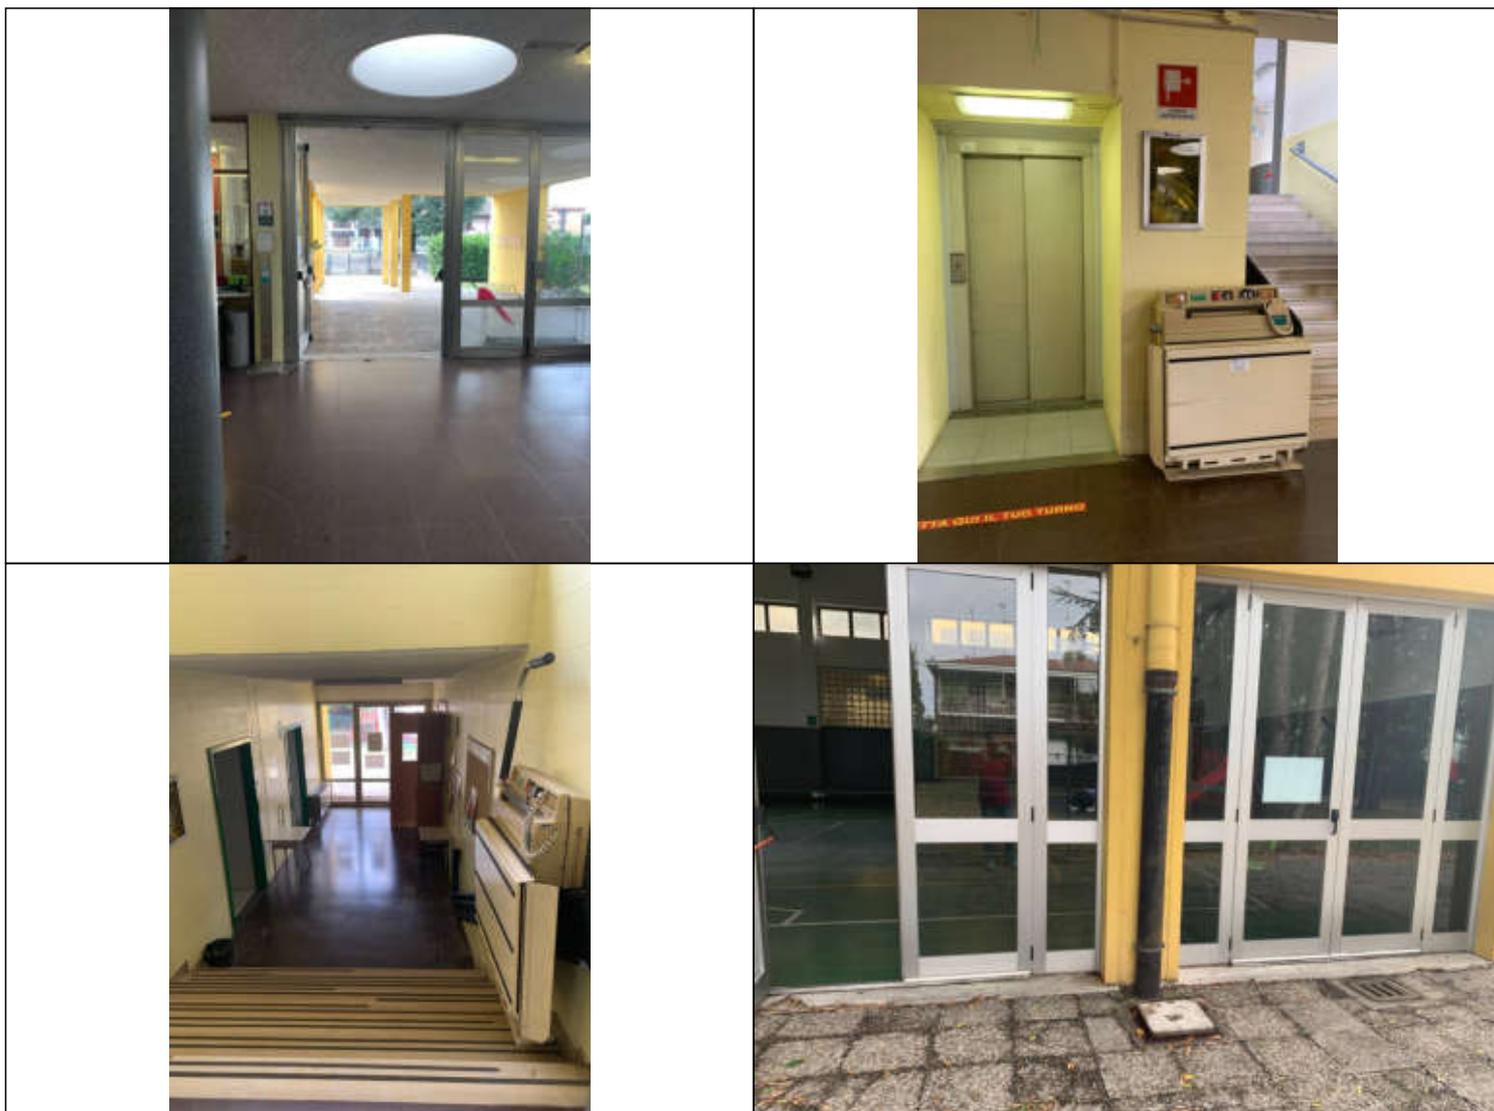
Estratti rilievo fotografico

I percorsi di sicurezza sono adeguatamente segnalati. Tuttavia le vie di fuga dai piani superiori non risultano essere fruibili per la presenza di scale.

Non sono state riscontrate indicazioni sensoriali per persone ipovedenti e segnali acustici o segnalazioni visive per non udenti per indicare l'eventuale esodo forzato. Gli spazi posti al livello superiore del piano terra non sono usufruibili in sicurezza poiché in caso di incendio non potrebbe essere utilizzato l'ascensore. Si prevede quindi la realizzazione di n. 1 "spazio calmo" al primo livello, da verificare in relazione alle autorizzazioni necessarie previste dalla normativa antincendio.

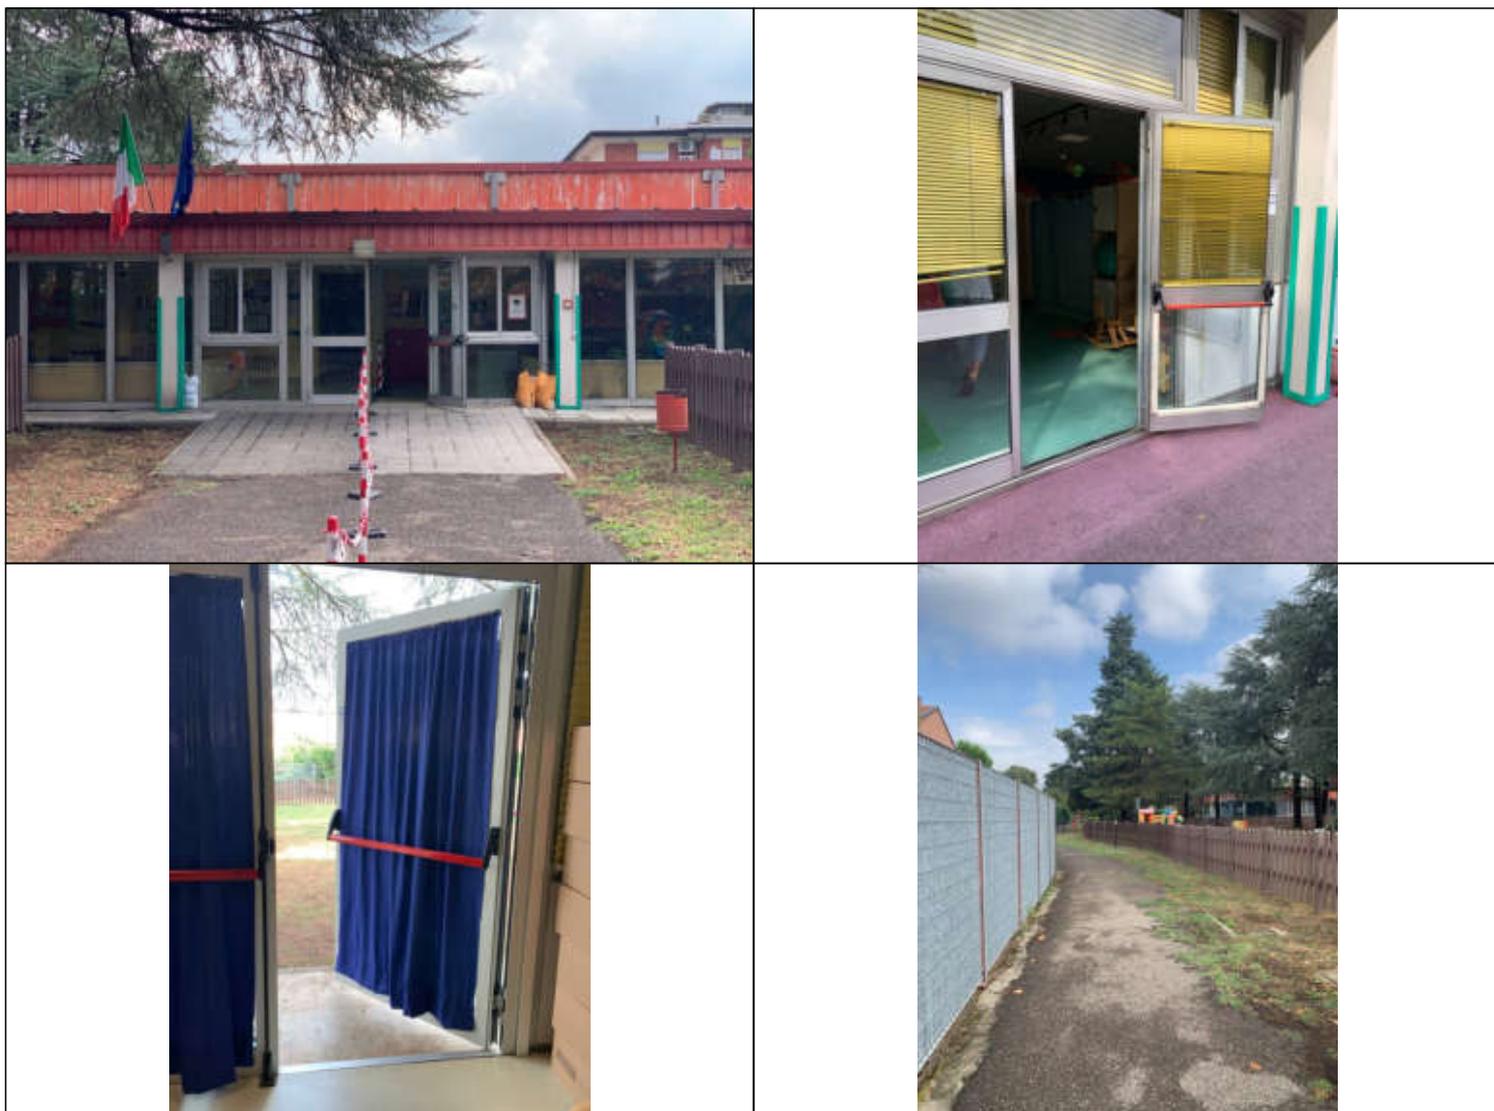
Estratti rilievo fotografico

Non sono state riscontrate mappe a rilievo e/o percorsi tattili per ipovedenti e segnali acustici o segnalazioni visive per non udenti per indicare l'eventuale esodo forzato. L'edificio non è dotato di nessun servizio igienico accessibile. La segnaletica dello stallo per disabili nel parcheggio interno deve essere rifatta.

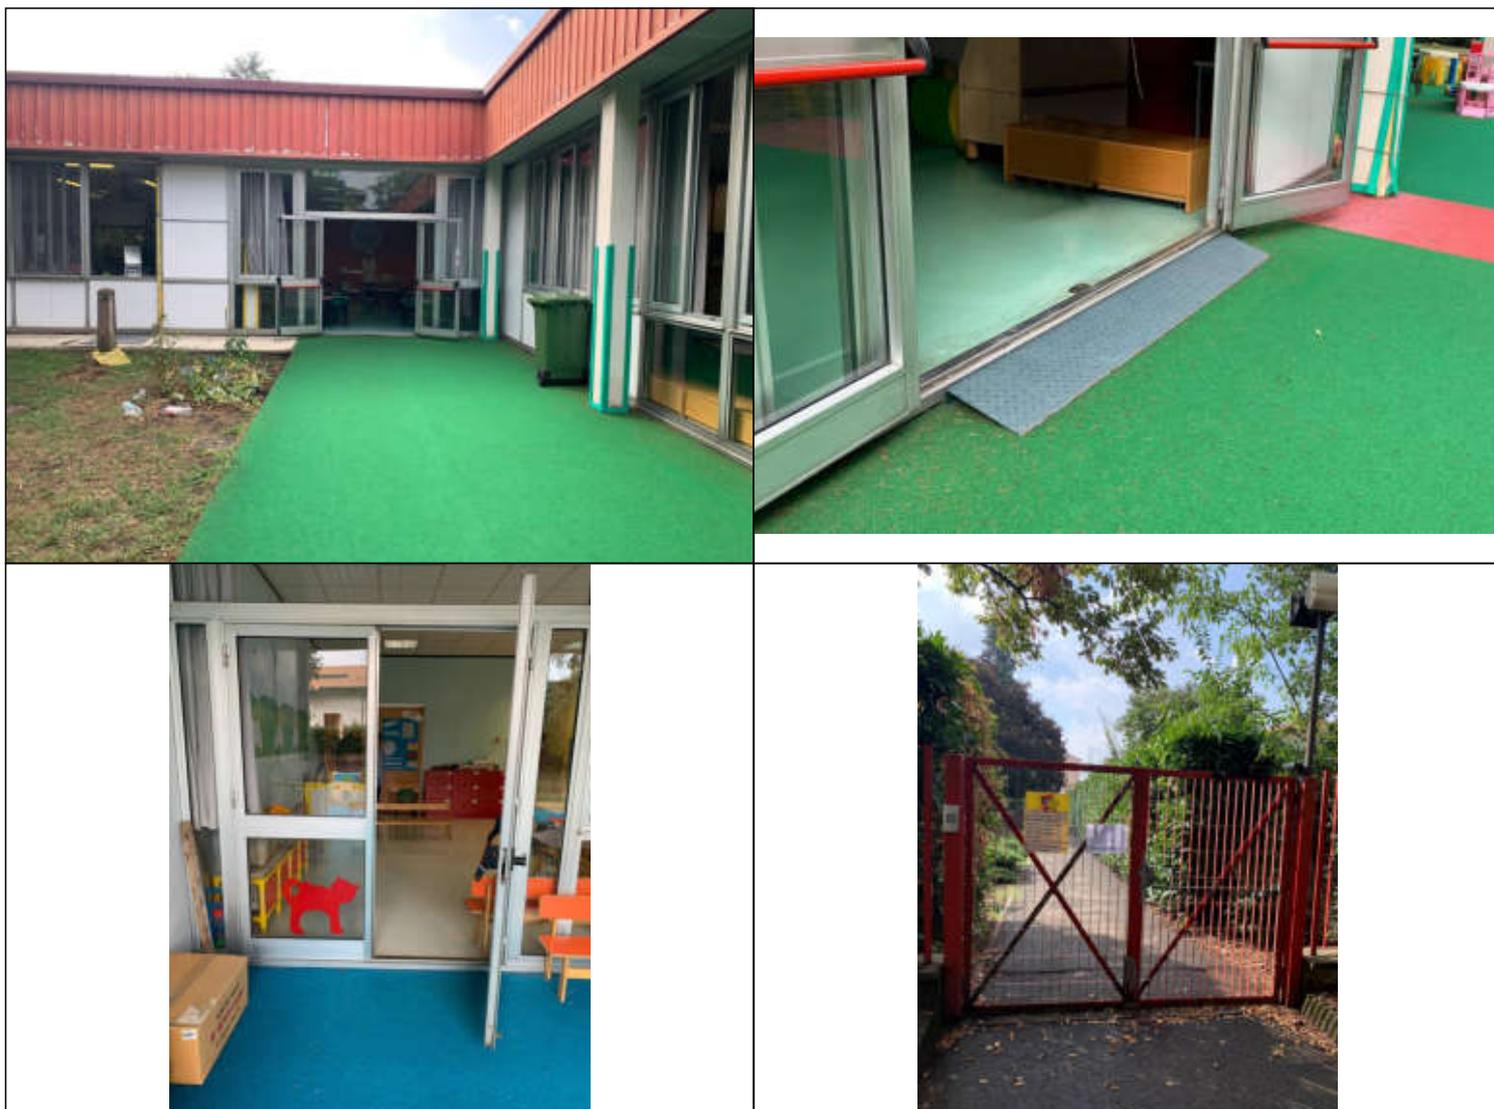
Estratti rilievo fotografico

Non sono state riscontrate mappe a rilievo e/o percorsi tattili per ipovedenti e segnali acustici o segnalazioni visive per non udenti per indicare l'eventuale esodo forzato. L'edificio non è dotato di nessun servizio igienico accessibile. La segnaletica dello stallo per disabili nel parcheggio interno deve essere rifatta.

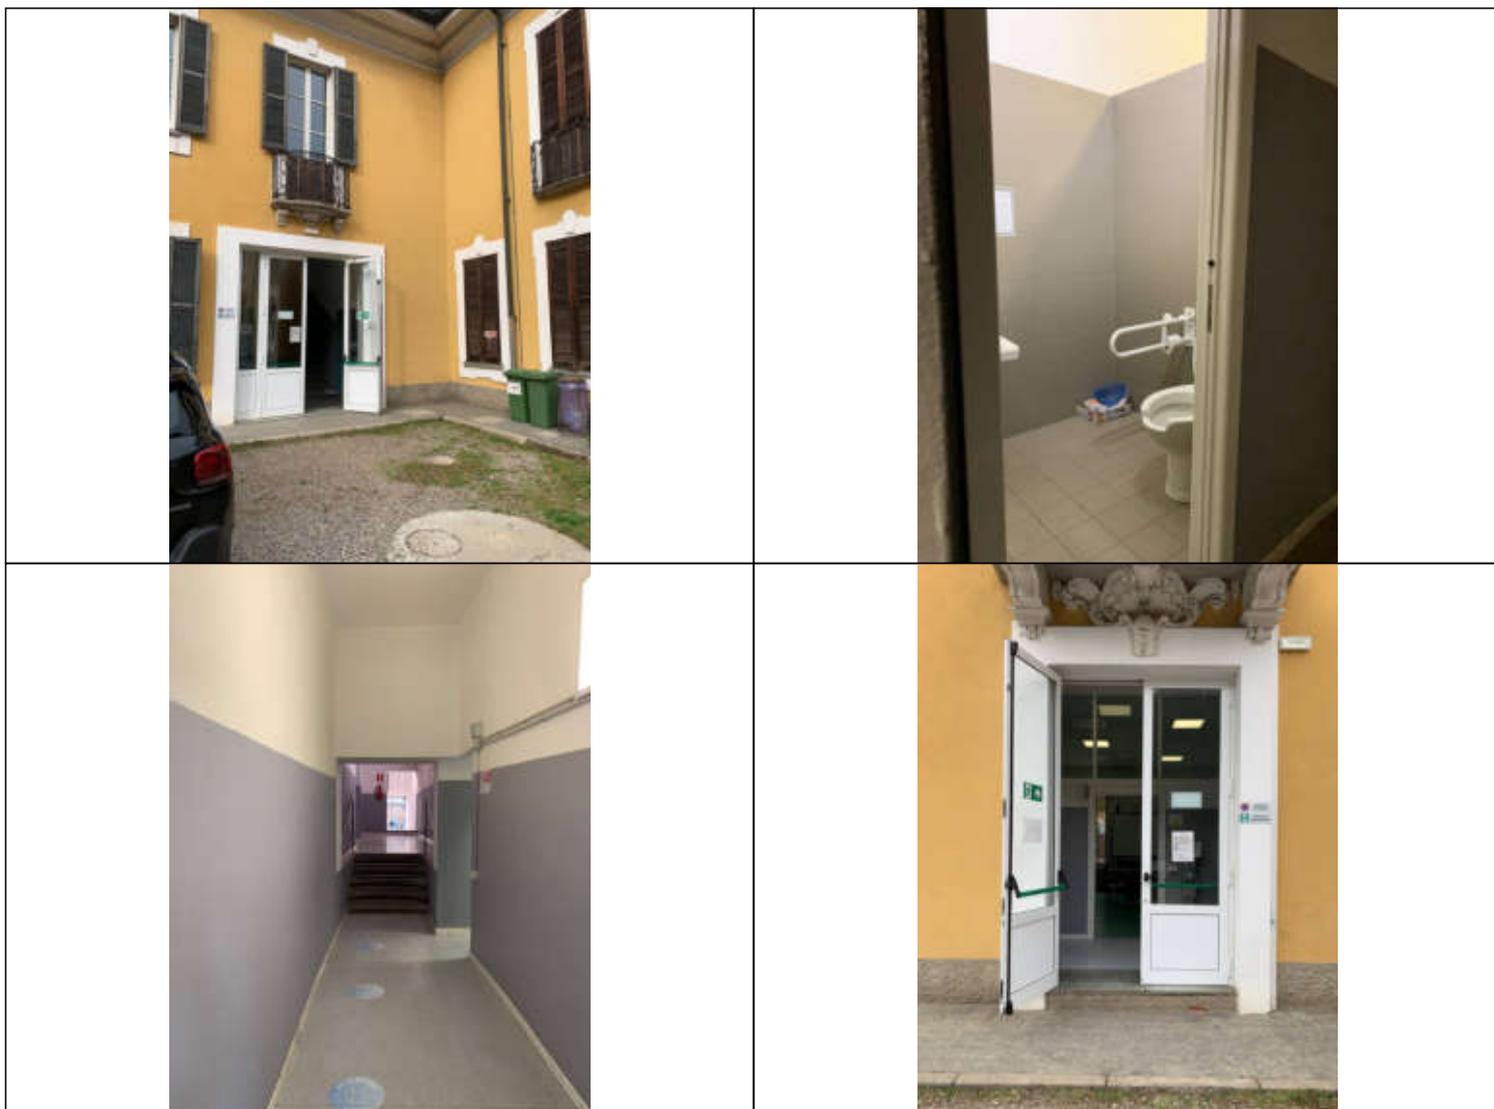
Estratti rilievo fotografico

I percorsi di sicurezza sono adeguatamente segnalati. Tuttavia le vie di fuga dai piani superiori non risultano essere fruibili per la presenza di scale.

Non sono state riscontrate mappe a rilievo e/o percorsi tattili per ipovedenti e segnali acustici o segnalazioni visive per non udenti per indicare l'eventuale esodo forzato. In caso di evacuazione gli spazi posti al livello superiore del piano terra non sono usufruibili in sicurezza, si prevede quindi la realizzazione di n. 1 "spazio calmo" al primo livello, da verificare in relazione alle autorizzazioni necessarie previste dalla normativa antincendio. L'accesso all'edificio avviene tramite vialetto in pietra e cemento che corre lungo il perimetro dell'edificio con pavimentazione sconnessa.

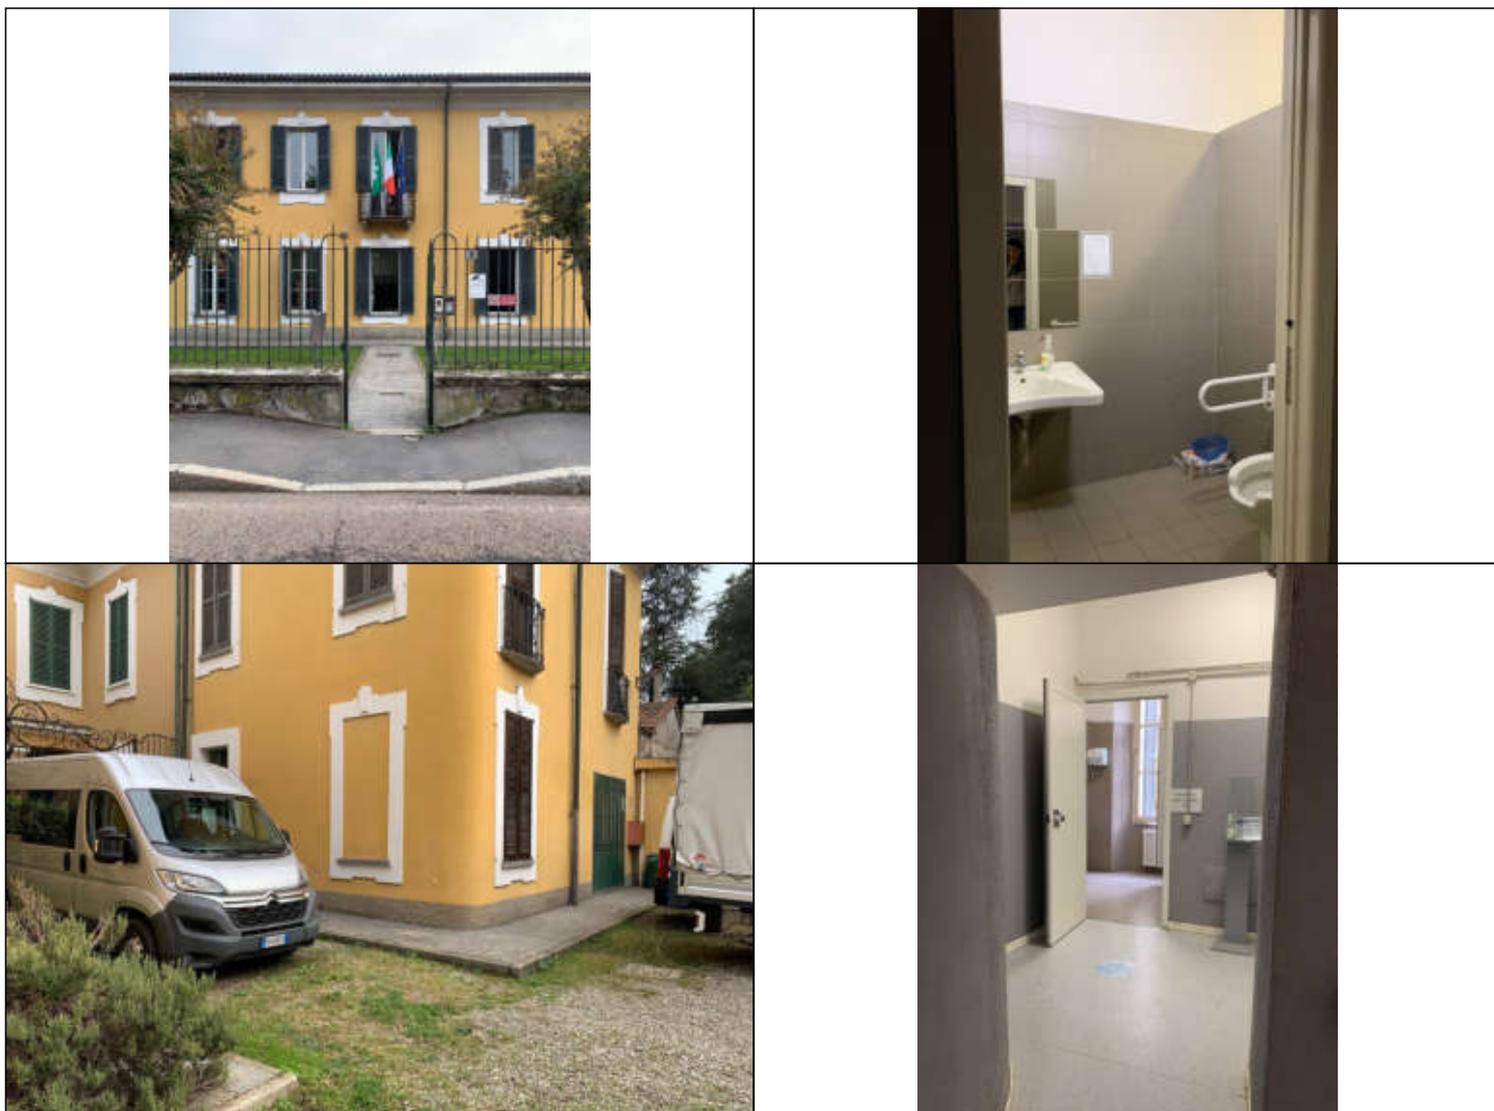
Estratti rilievo fotografico

I percorsi di sicurezza sono adeguatamente segnalati. Tuttavia le vie di fuga dai piani superiori non risultano essere fruibili per la presenza di scale.

Non sono state riscontrate mappe a rilievo e/o percorsi tattili per ipovedenti e segnali acustici o segnalazioni visive per non udenti per indicare l'eventuale esodo forzato. In caso di evacuazione gli spazi posti al livello superiore del piano terra non sono usufruibili in sicurezza, si prevede quindi la realizzazione di n. 1 "spazio calmo" al primo livello, da verificare in relazione alle autorizzazioni necessarie previste dalla normativa antincendio. Uno stallo per disabili dovrebbe essere ricavato nel cortile interno o nei parcheggi limitrofi.

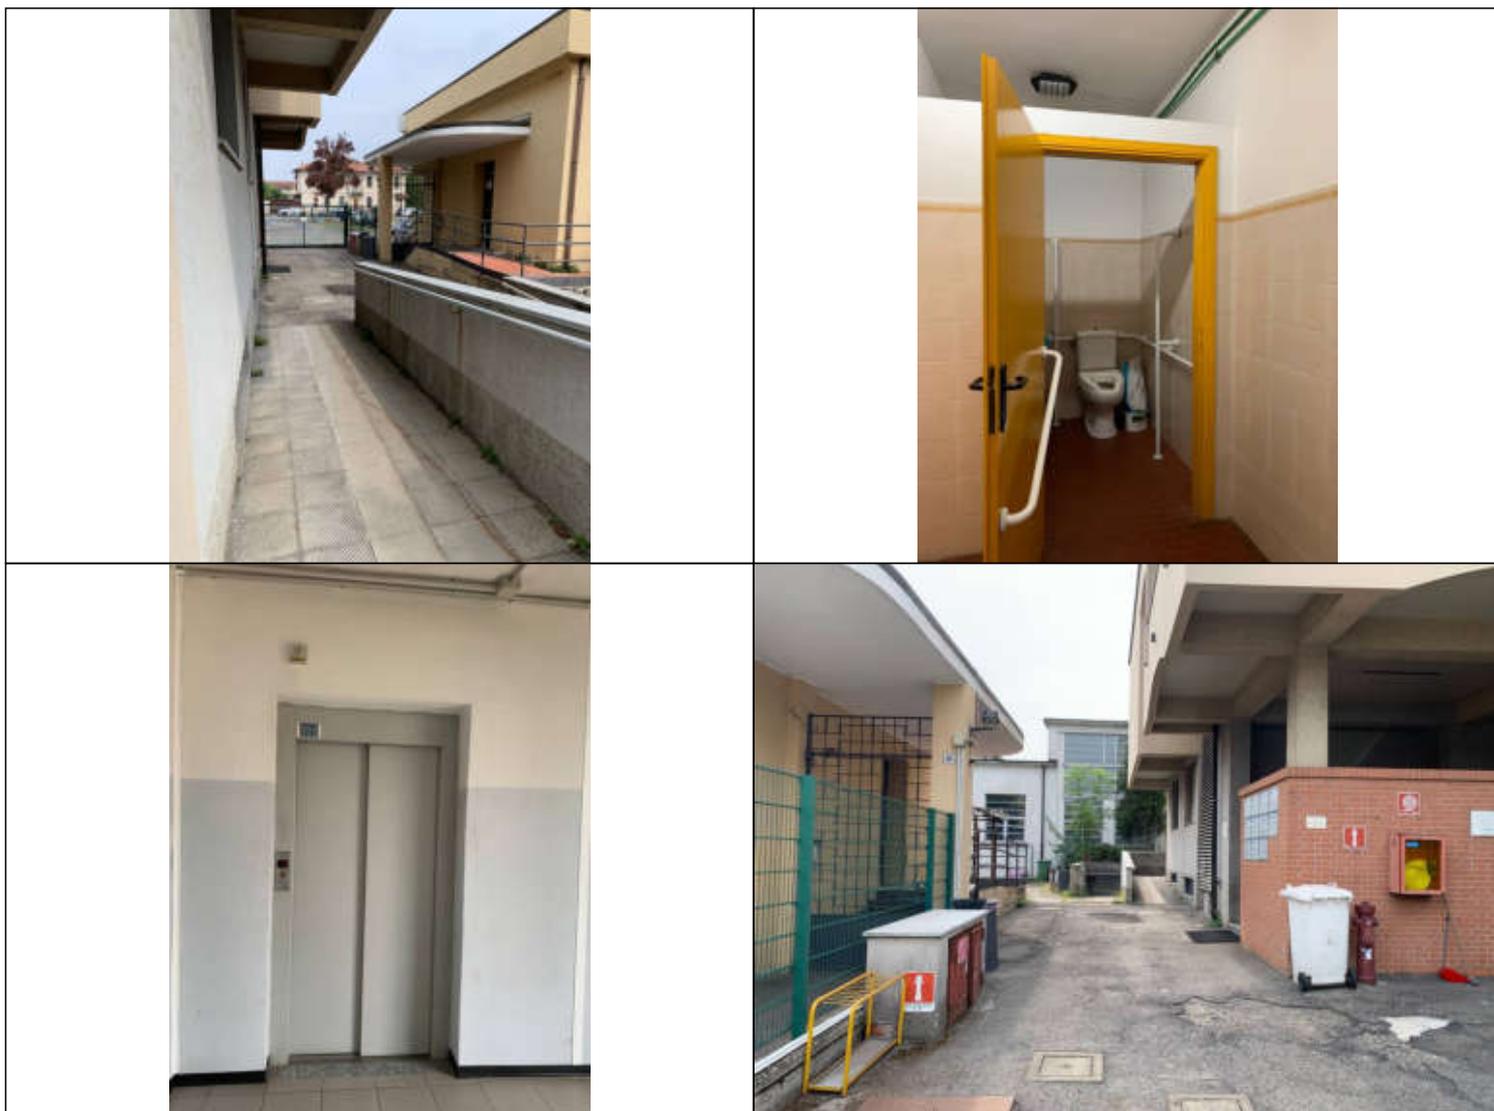
Estratti rilievo fotografico

I percorsi di sicurezza sono adeguatamente segnalati. Tuttavia le vie di fuga dai piani superiori non risultano essere fruibili per la presenza di scale.

Non sono state riscontrate mappe a rilievo e/o percorsi tattili per ipovedenti e segnali acustici o segnalazioni visive per non udenti per indicare l'eventuale esodo forzato. In caso di evacuazione gli spazi posti al livello superiore del piano terra non sono usufruibili in sicurezza, si prevede quindi la realizzazione di n. 1 "spazio calmo" al primo livello, da verificare in relazione alle autorizzazioni necessarie previste dalla normativa antincendio. Almeno uno stallo per disabili dovrebbe essere ricavato nei parcheggi antistanti.
