Comune di Magenta
Città Metropolitana di Milano

Piano per l'eliminazione delle barriere architettoniche - PEBA

Allegato 1 - Il rilievo degli edifici e degli spazi pubblici

Ottobre 2023

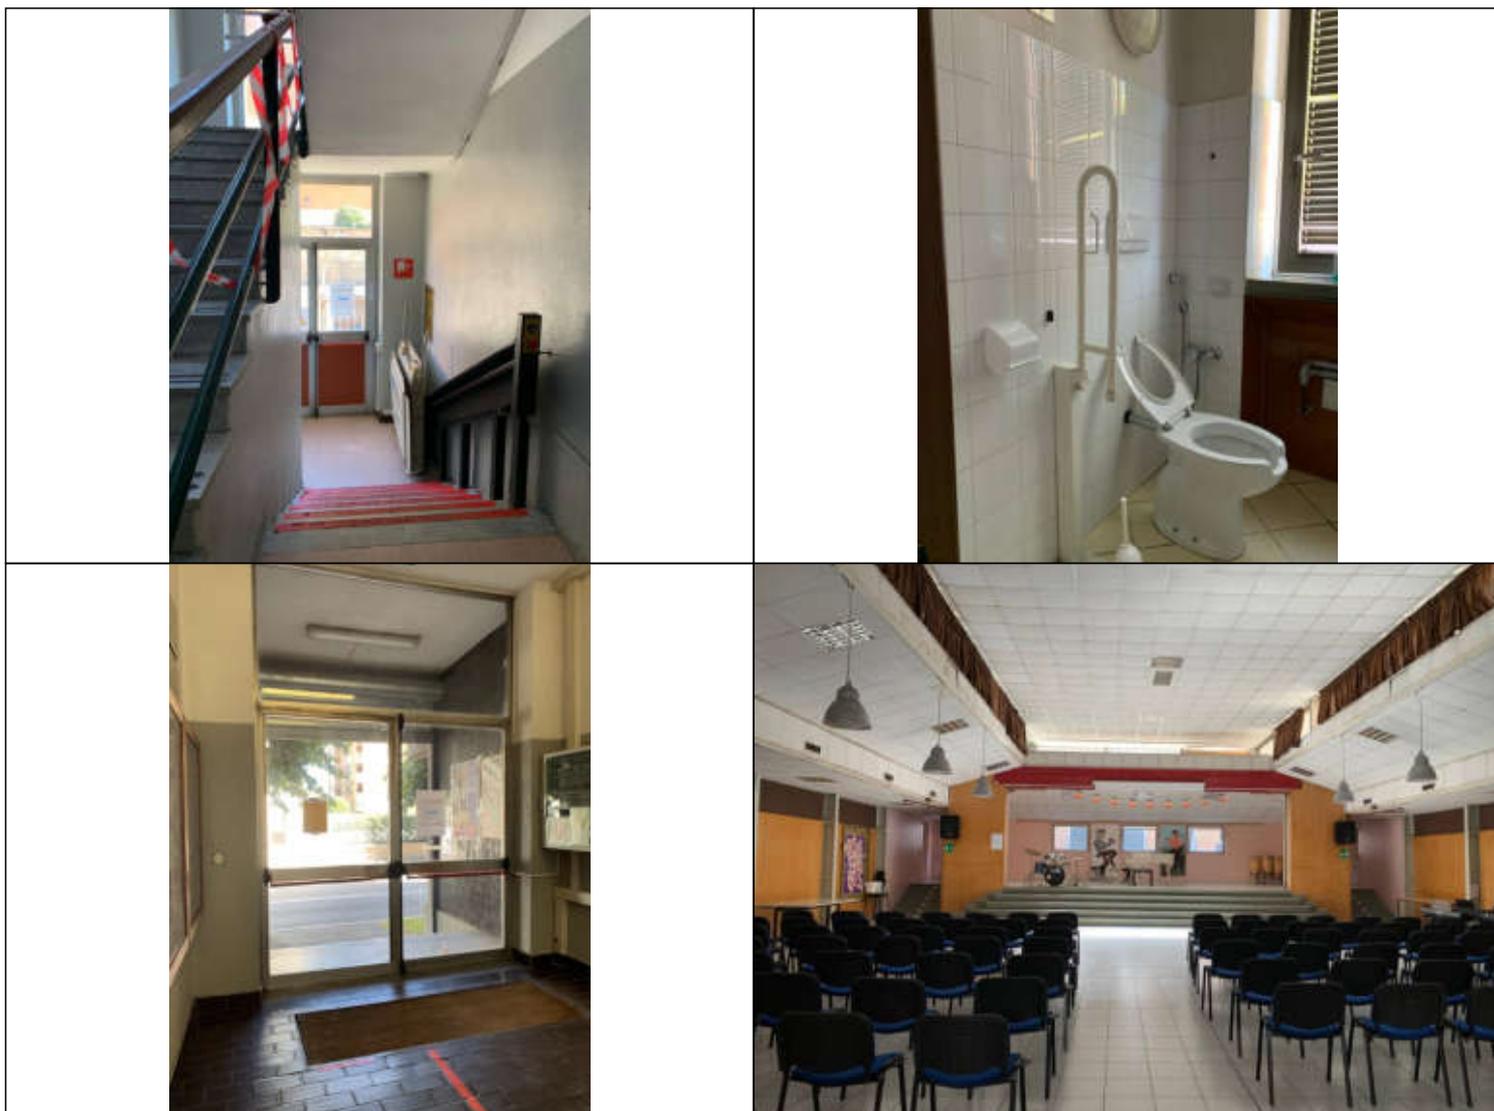
Estratti rilievo fotografico

I percorsi di sicurezza sono adeguatamente segnalati. Tuttavia le vie di fuga dai piani superiori non risultano essere fruibili per la presenza di scale.

Non sono state riscontrate mappe a rilievo e/o percorsi tattili per ipovedenti e segnali acustici o segnalazioni visive per non udenti per indicare l'eventuale esodo forzato. In caso di evacuazione gli spazi posti al livello superiore del piano terra non sono usufruibili in sicurezza, si prevede quindi la realizzazione di n. 1 "spazio calmo" al primo livello, da verificare in relazione alle autorizzazioni necessarie previste dalla normativa antincendio. L'accesso al palcoscenico dell'auditorium è impedito dalla presenza di cinque gradini. Uno stallo per disabili dovrebbe essere ricavato nel cortile interno.

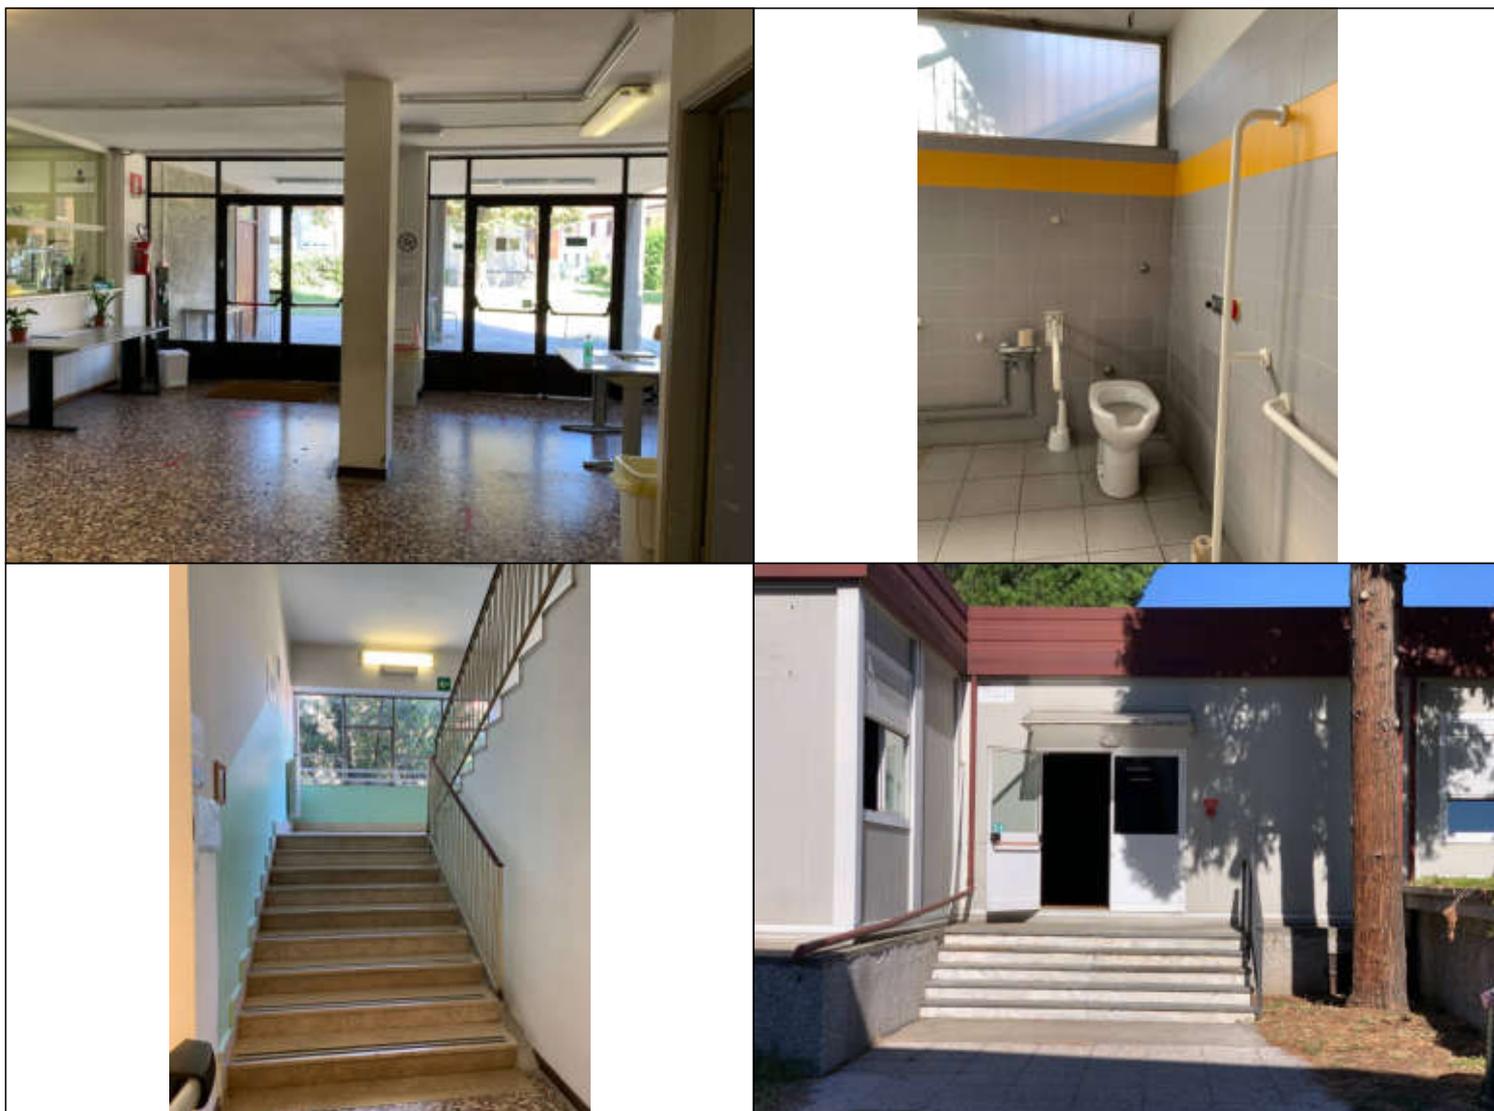
Estratti rilievo fotografico

I percorsi di sicurezza sono adeguatamente segnalati. Tuttavia le vie di fuga dai piani superiori non risultano essere fruibili per la presenza di scale.

Non sono state riscontrate mappe a rilievo e/o percorsi tattili per ipovedenti e segnali acustici o segnalazioni visive per non udenti per indicare l'eventuale esodo forzato. In caso di evacuazione gli spazi posti al livello superiore del piano terra non sono usufruibili in sicurezza, si prevede quindi la realizzazione di n. 1 "spazio calmo" al primo livello, da verificare in relazione alle autorizzazioni necessarie previste dalla normativa antincendio.

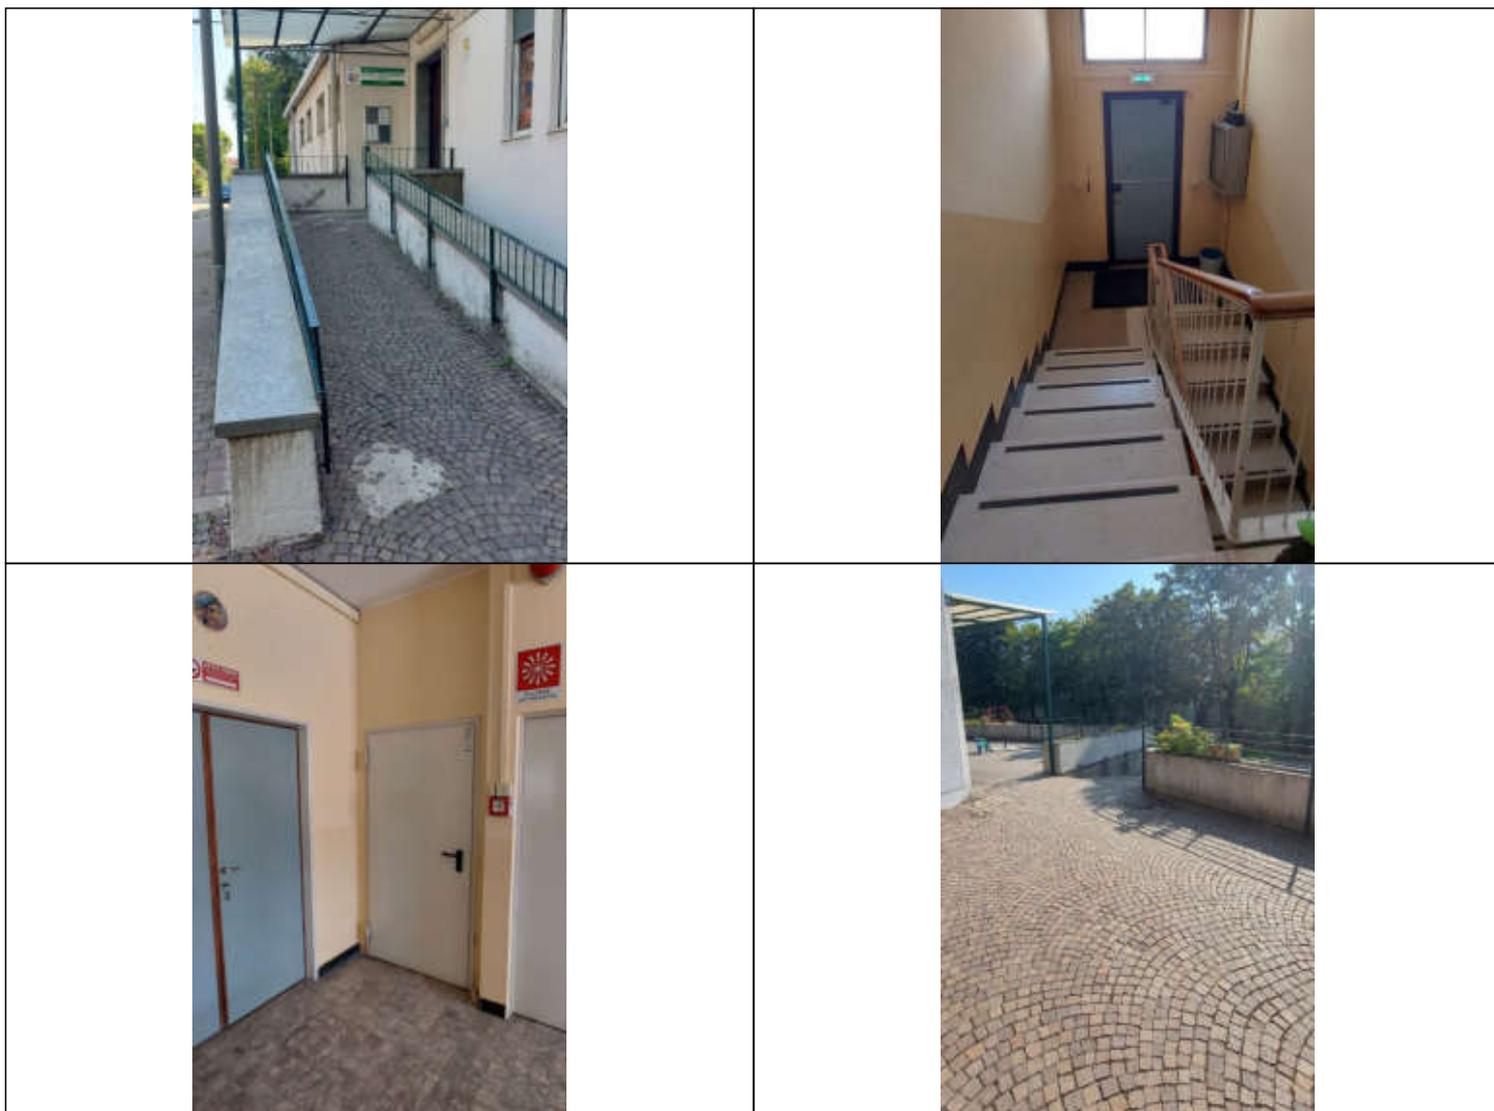
Estratti rilievo fotografico

Non sono state riscontrate mappe a rilievo e/o percorsi tattili per ipovedenti e segnali acustici o segnalazioni visive per non udenti per indicare l'eventuale esodo forzato. Uno stallo per disabili dovrebbe essere ricavato nei parcheggi limitrofi.

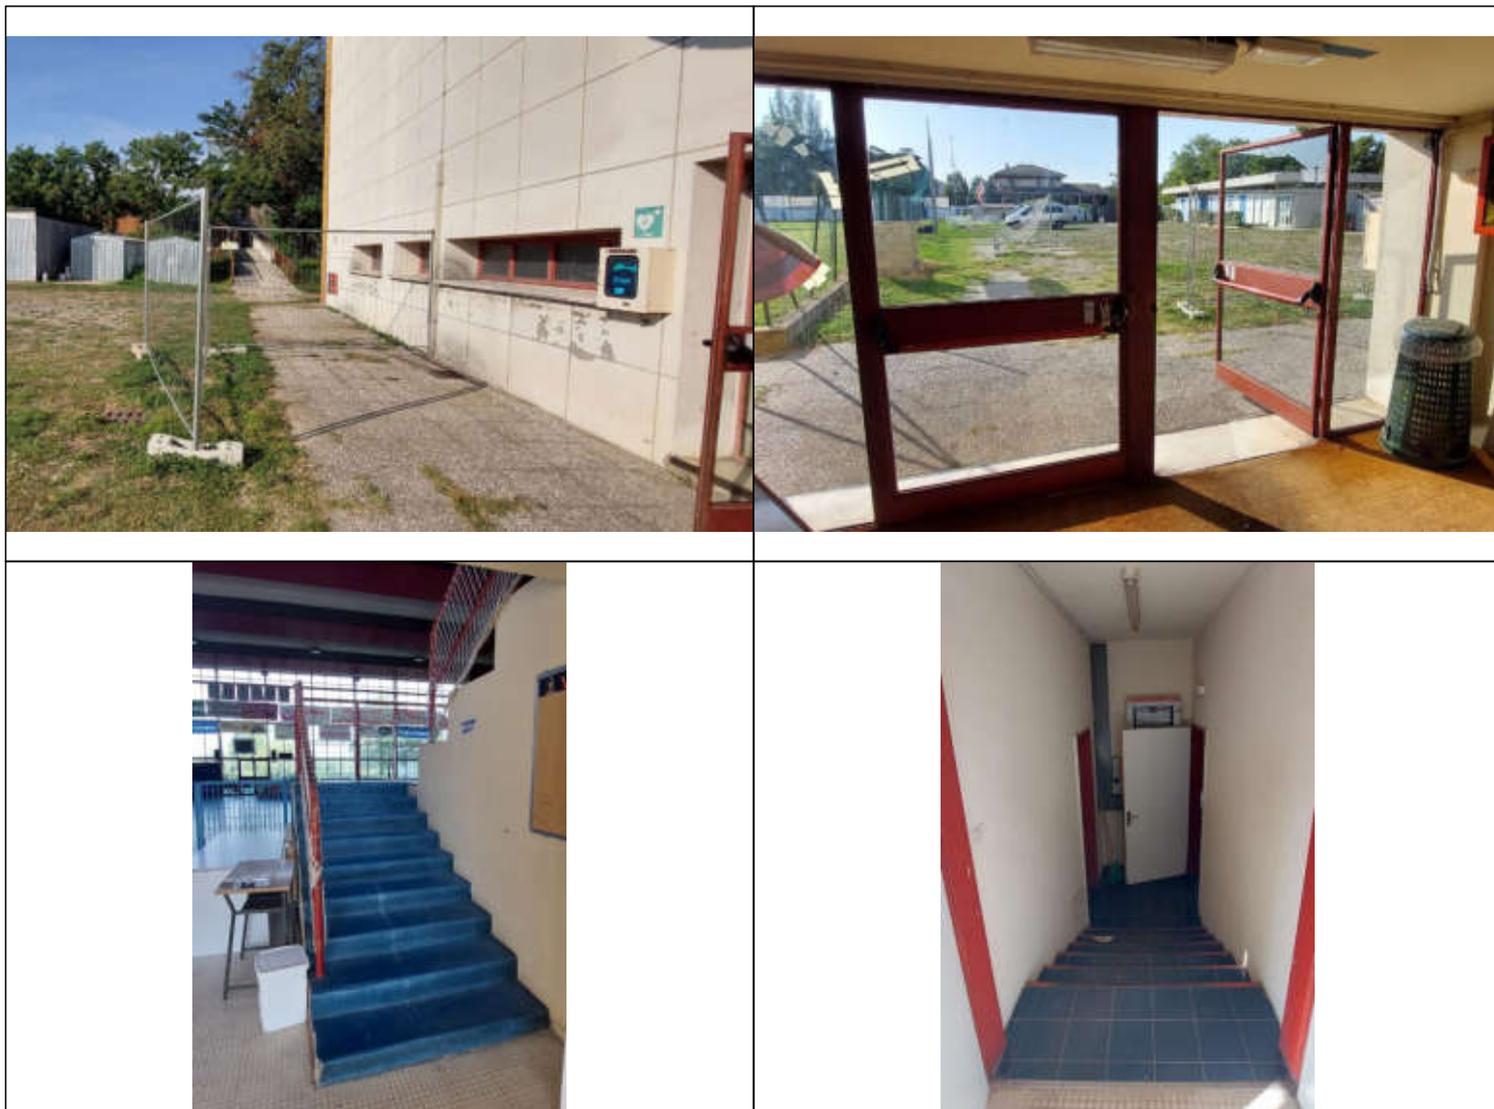
Estratti rilievo fotografico

Non sono state riscontrate mappe a rilievo e/o percorsi tattili per ipovedenti e segnali acustici o segnalazioni visive per non udenti per indicare l'eventuale esodo forzato. Non sussiste alcun accesso agli spalti per i disabili. Uno stallo per disabili dovrebbe essere ricavato nel cortile interno o nei parcheggi limitrofi.

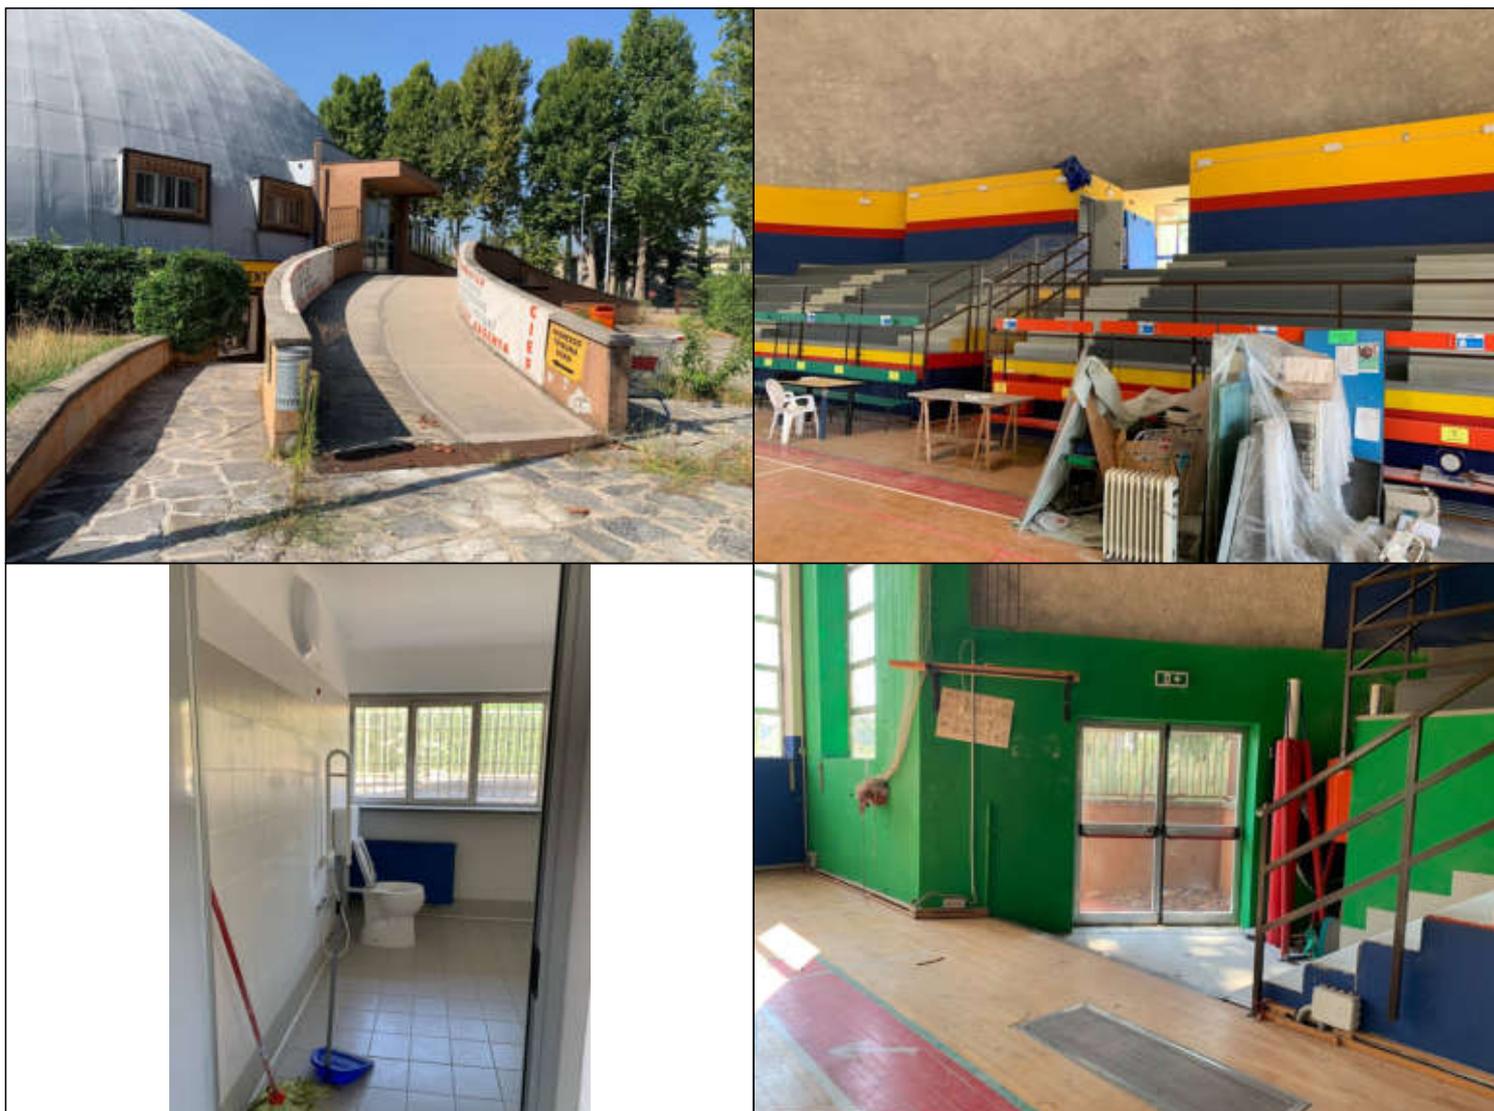
Estratti rilievo fotografico

Non sono state riscontrate mappe a rilievo e/o percorsi tattili per ipovedenti e segnali acustici o segnalazioni visive per non udenti. La palestra è accessibile dal parcheggio mediante un attraversamento pedonale di cui si consiglia di prevedere la segnalazione acustica e di pavimentazione pedotattile.

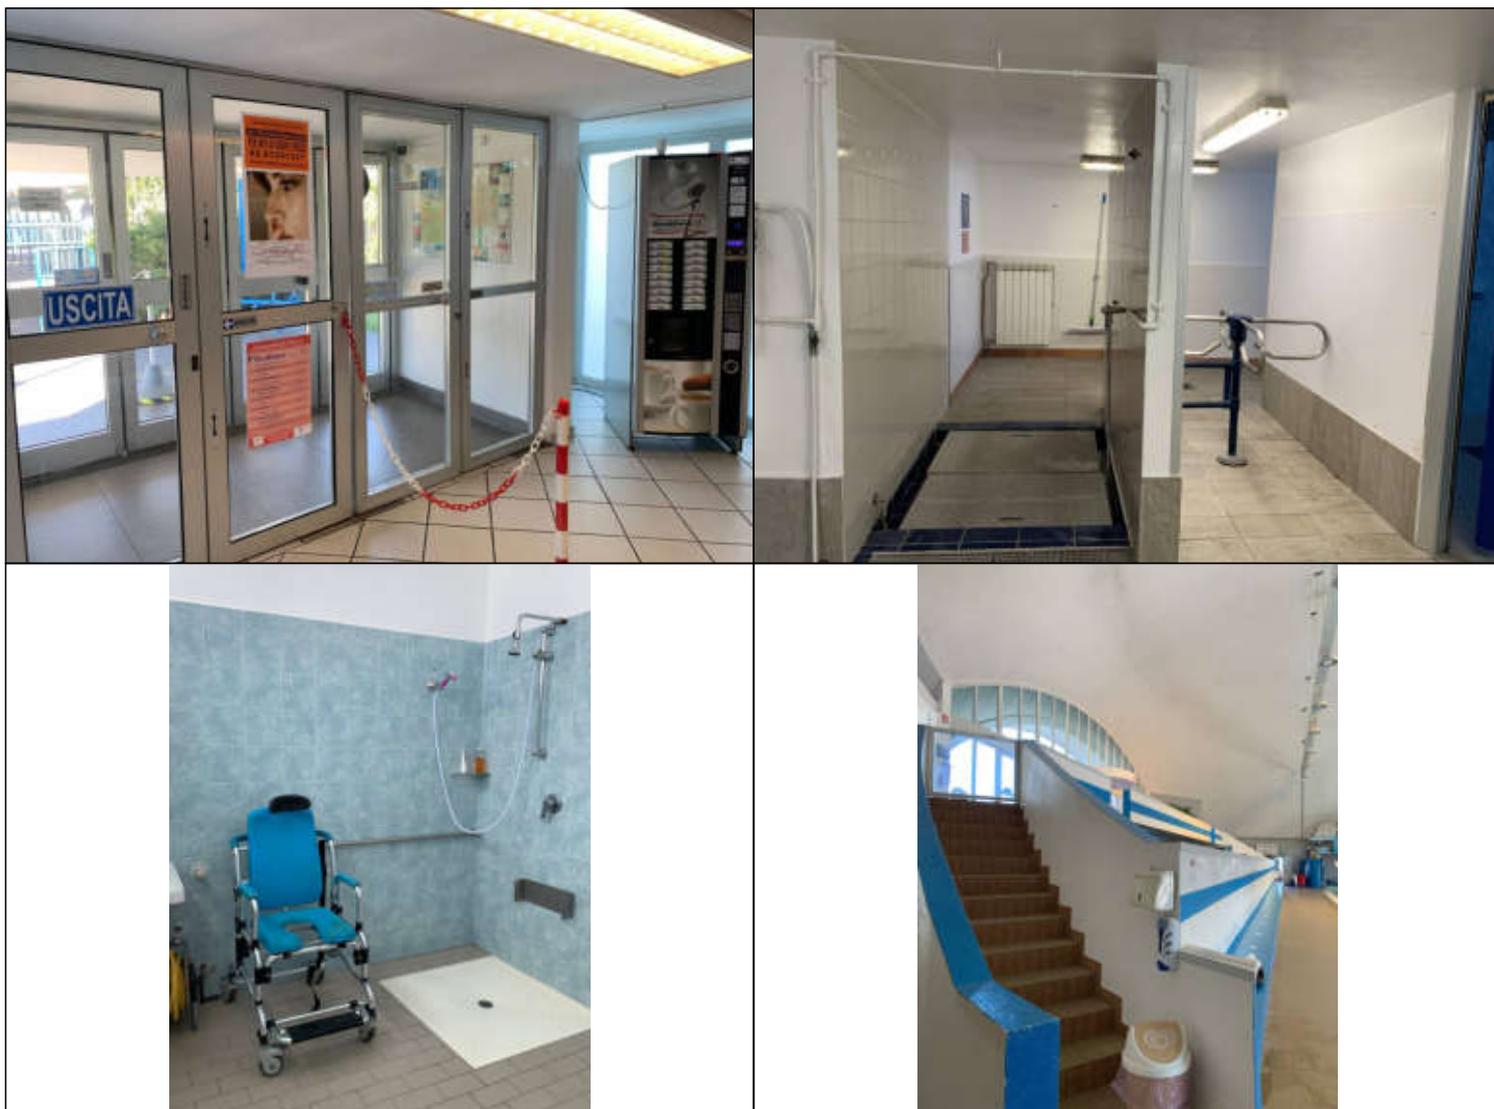
Estratti rilievo fotografico

Non sono state riscontrate mappe a rilievo e/o percorsi tattili per ipovedenti e segnali acustici o segnalazioni visive per non udenti. La piscina coperta necessiterebbe di un bagno accessibile in adiacenza della tribuna e di uno nello spogliatoio maschile.

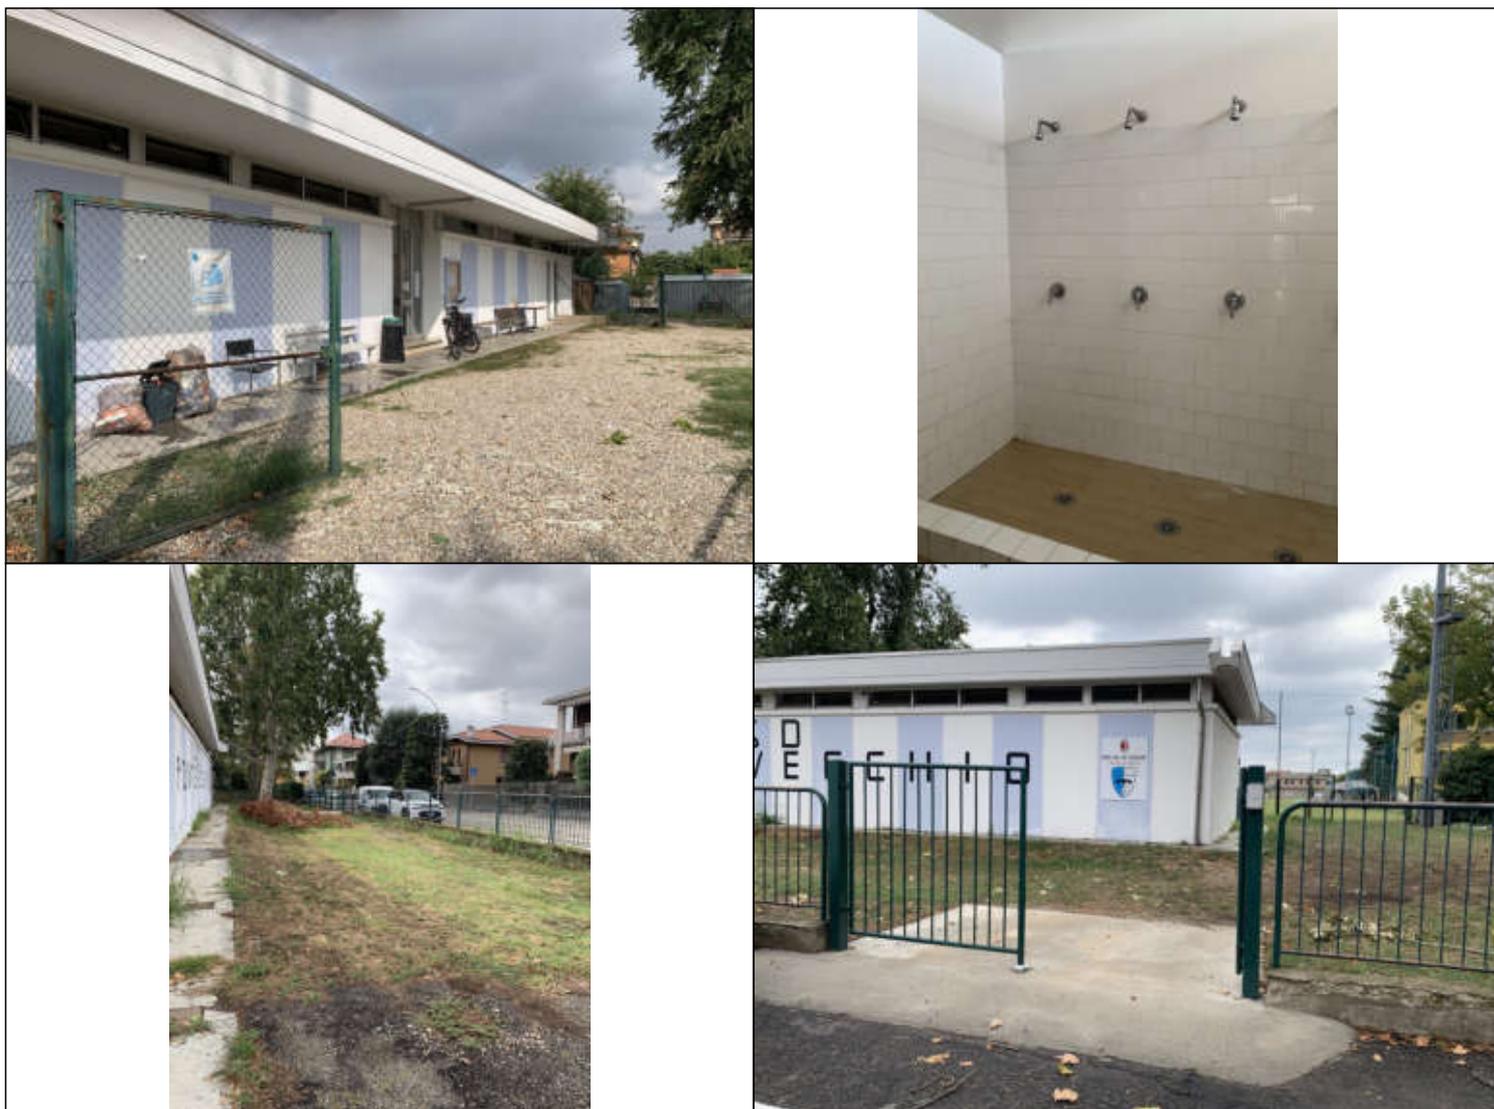
Estratti rilievo fotografico

Non sono state riscontrate mappe a rilievo e/o percorsi tattili per ipovedenti e segnali acustici o segnalazioni visive per non udenti. La struttura necessiterebbe di un bagno a norma negli spogliatoi oltre all'eliminazione dei gradini che ne impediscono l'accesso. Alcuni stalli per disabili dovrebbero essere ricavati all'interno del cortile o nei parcheggi limitrofi.

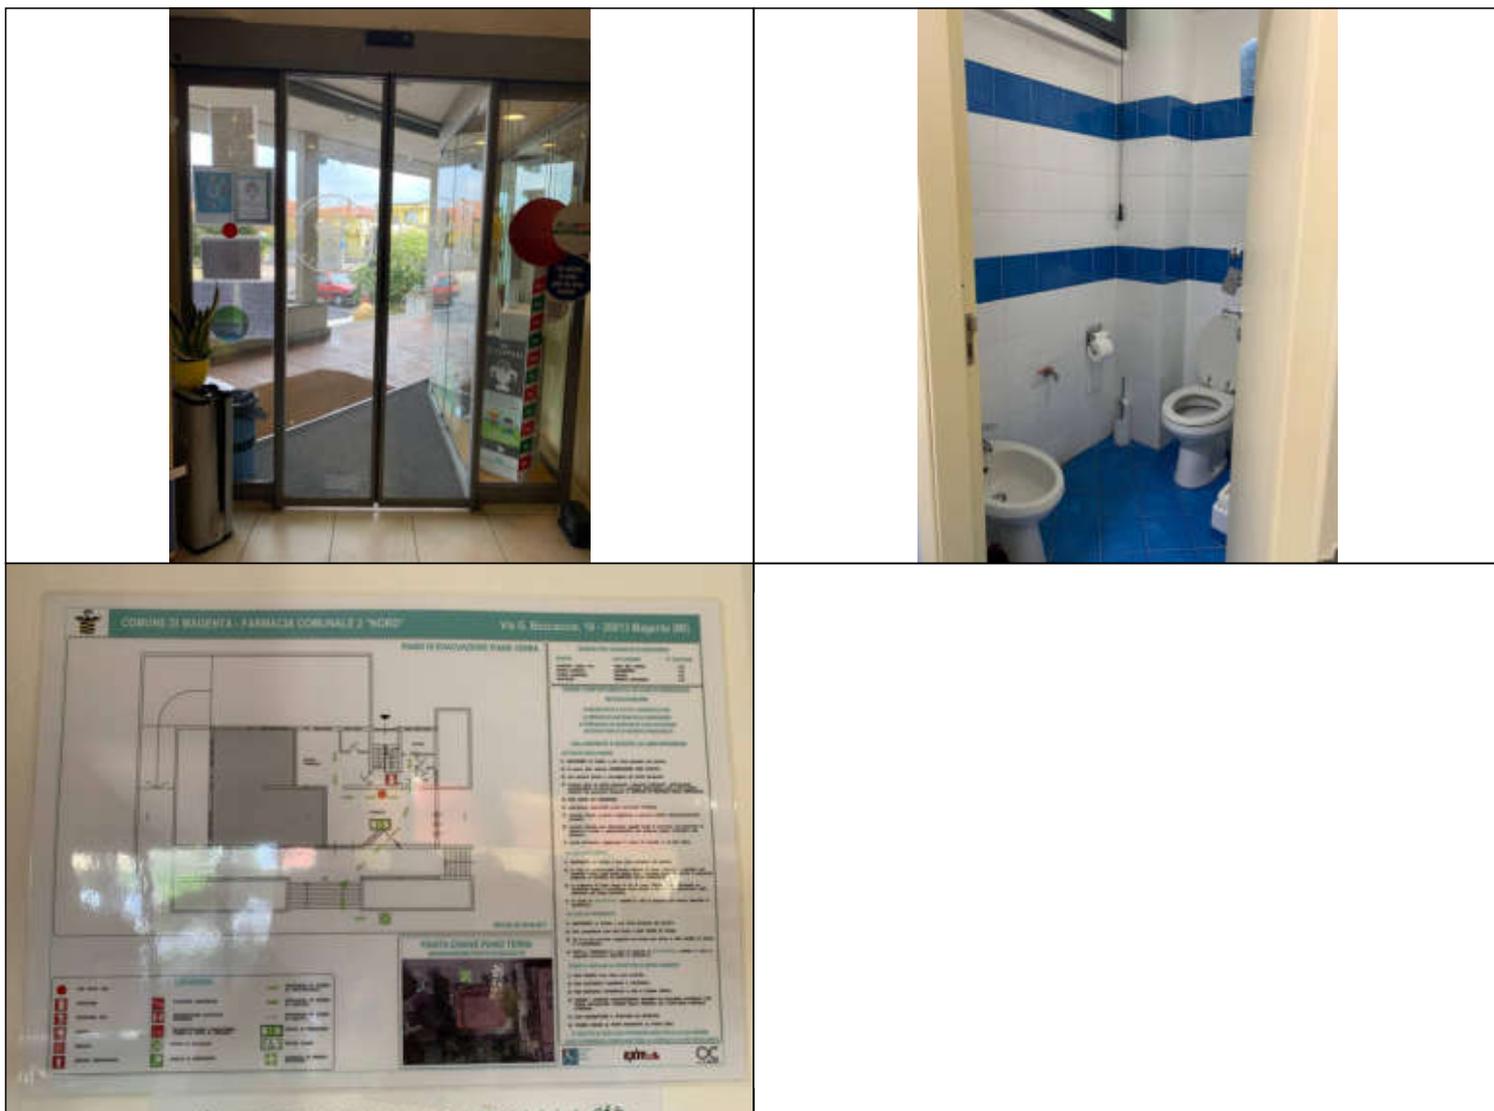
Estratti rilievo fotografico

Non sono state riscontrate mappe a rilievo e/o percorsi tattili per ipovedenti e segnali acustici o segnalazioni visive per non udenti. Uno stallone per disabili dovrebbe essere ricavato nei parcheggi fronte stanti.

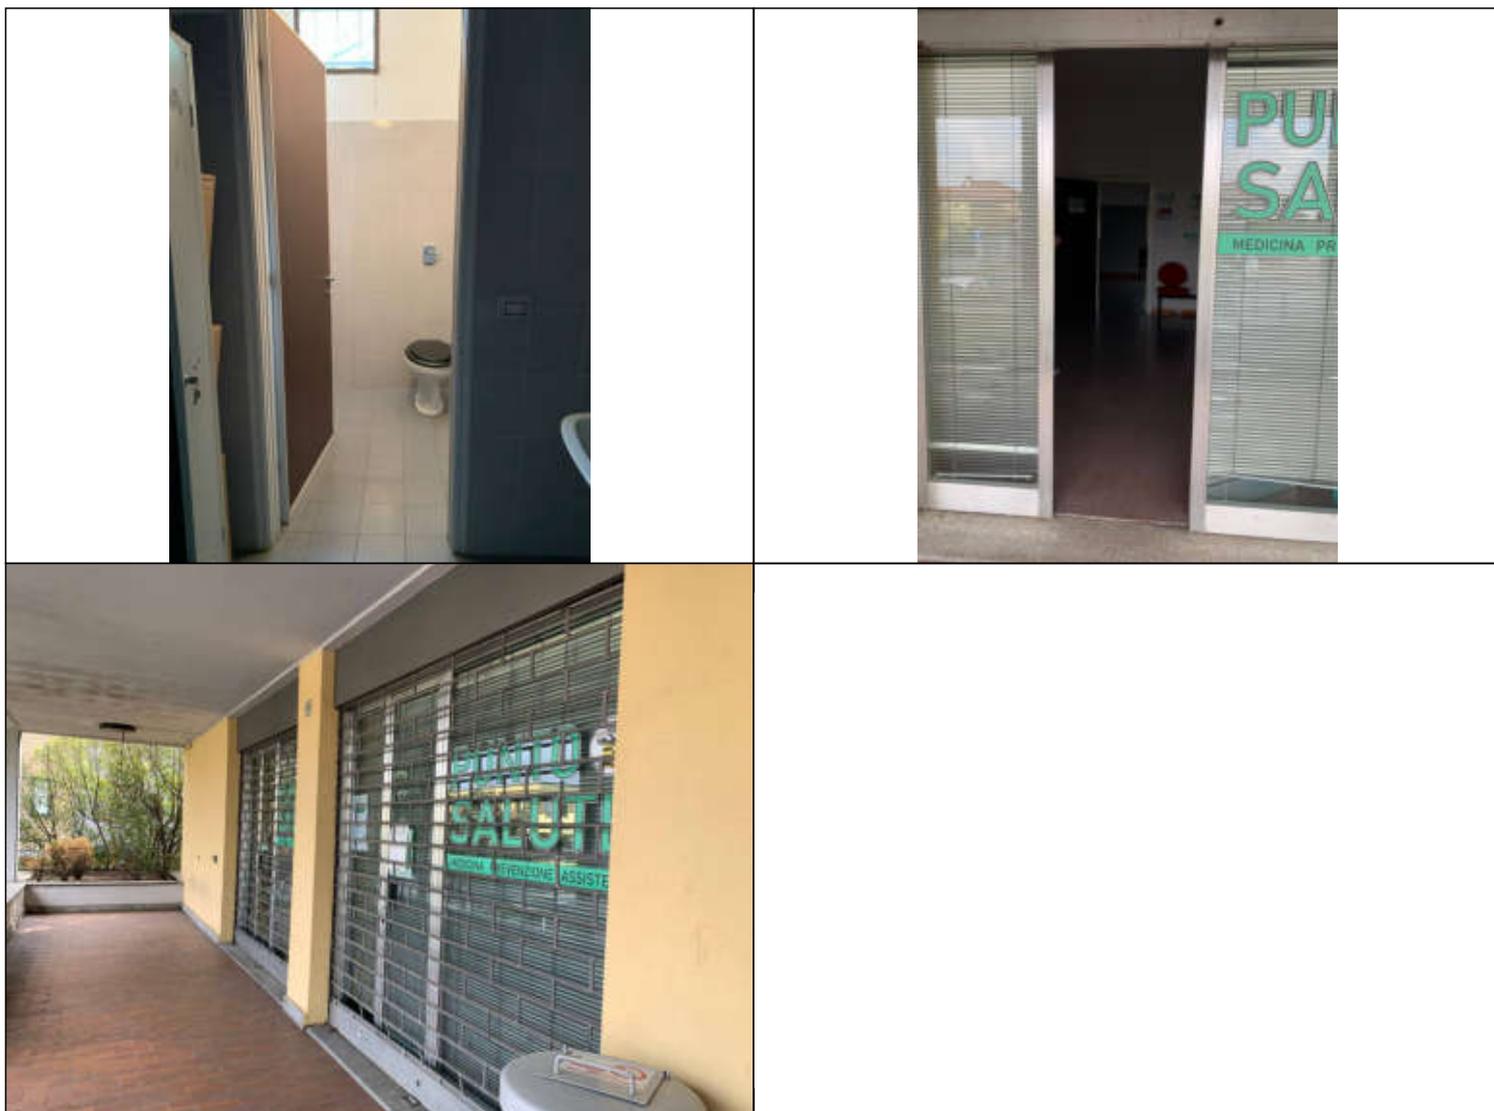
Estratti rilievo fotografico

Non sono state riscontrate mappe a rilievo e/o percorsi tattili per ipovedenti e segnali acustici o segnalazioni visive per non udenti. Uno stallo per disabili dovrebbe essere ricavato nei parcheggi fronte stanti.

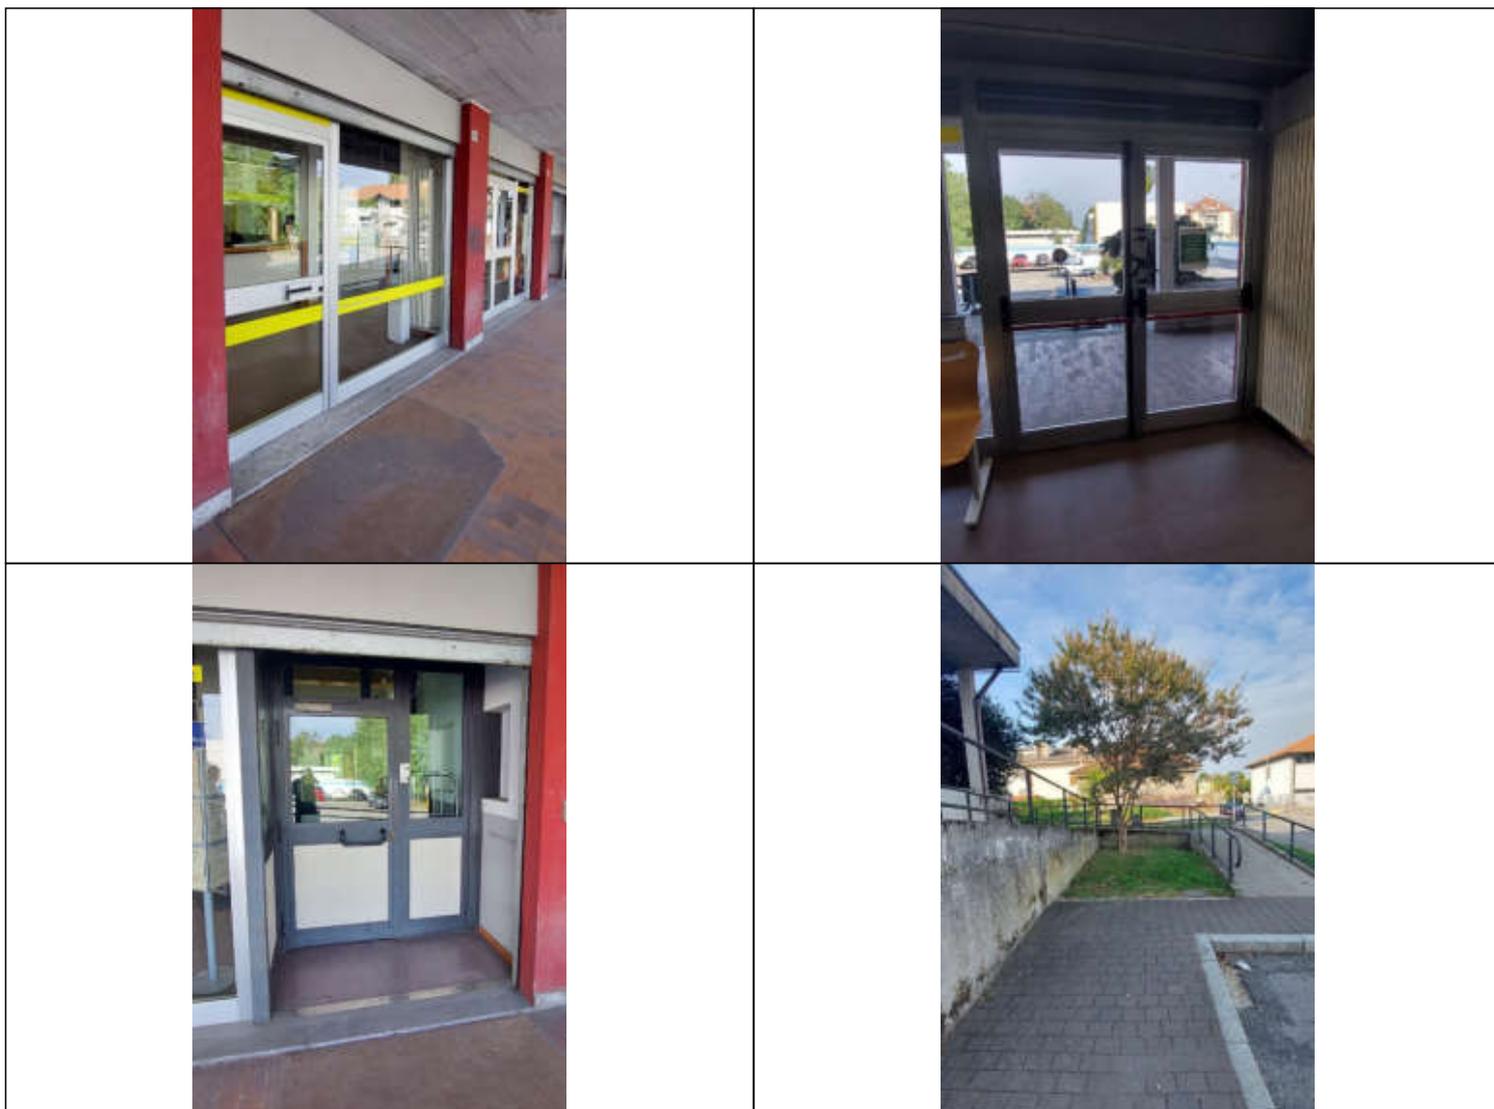
Estratti rilievo fotografico

Non sono state riscontrate mappe a rilievo e/o percorsi tattili per ipovedenti e segnali acustici o segnalazioni visive per non udenti. La struttura necessiterebbe di un bagno a norma.

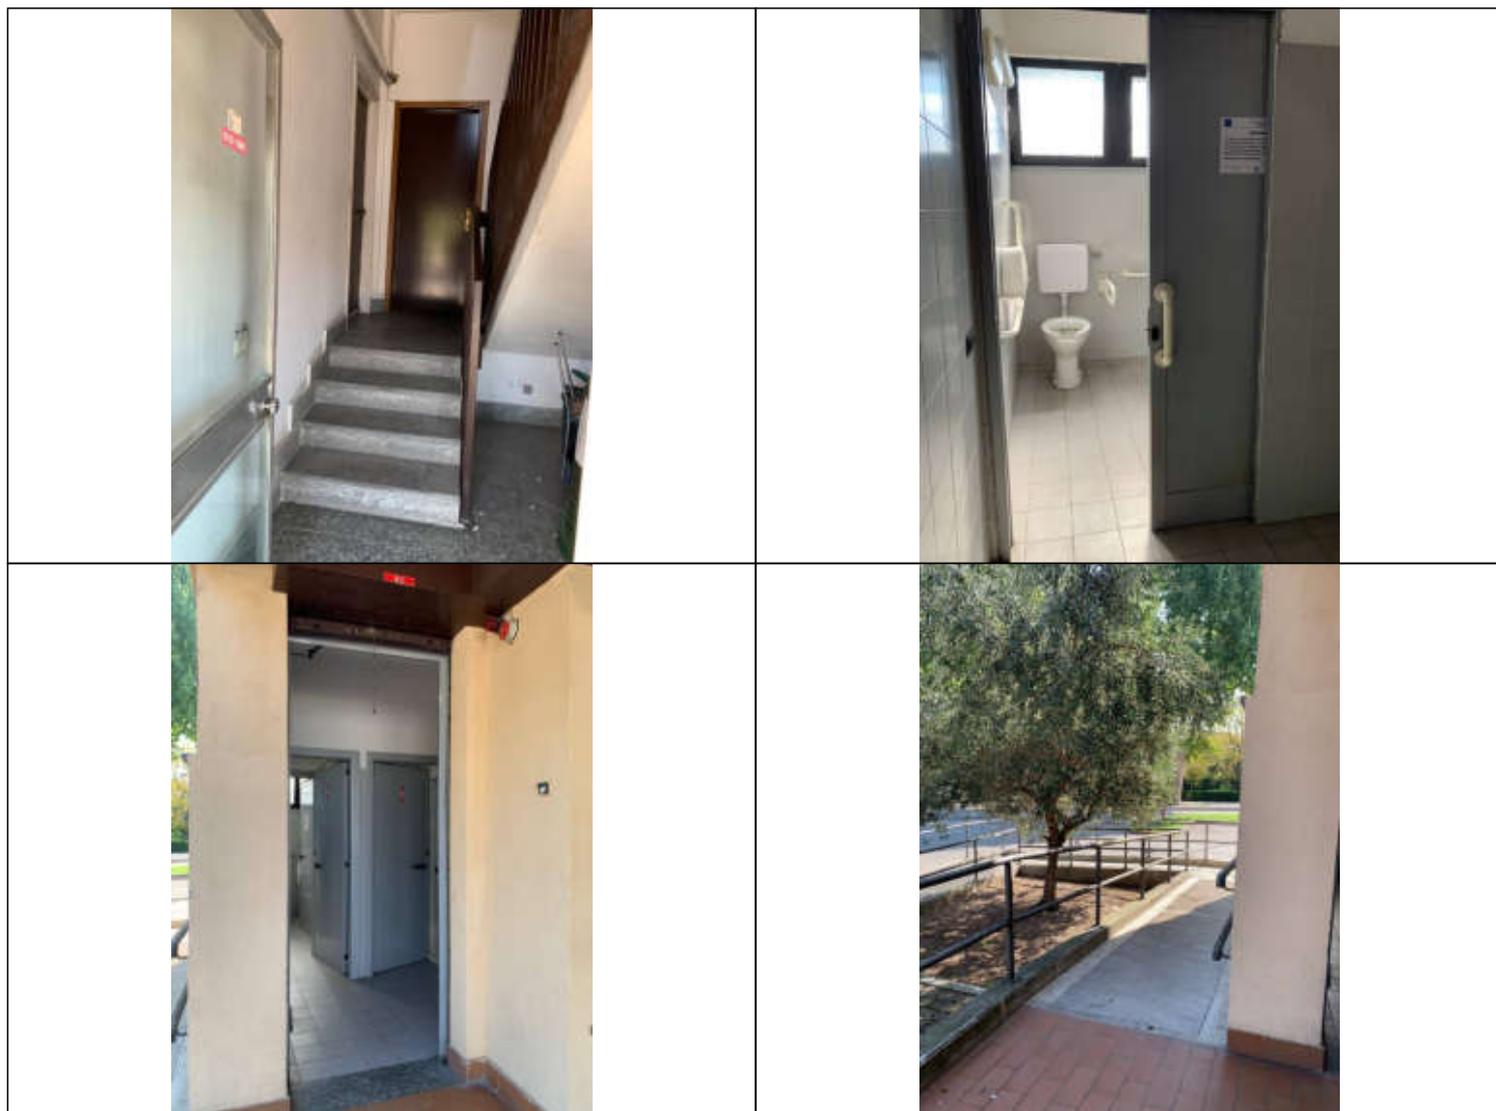
Estratti rilievo fotografico

Non sono state riscontrate mappe a rilievo e/o percorsi tattili per ipovedenti e segnali acustici o segnalazioni visive per non udenti per indicare l'eventuale esodo forzato. I due livelli su cui si dispiegano gli spazi destinati alle attività sono disimpegnati da una scala non dotata di adeguato servoscala. In caso di evacuazione gli spazi posti al livello superiore del piano terra non sono usufruibili in sicurezza, si prevede quindi la realizzazione di n. 1 "spazio calmo" al primo livello, da verificare in relazione alle autorizzazioni necessarie previste dalla normativa antincendio.

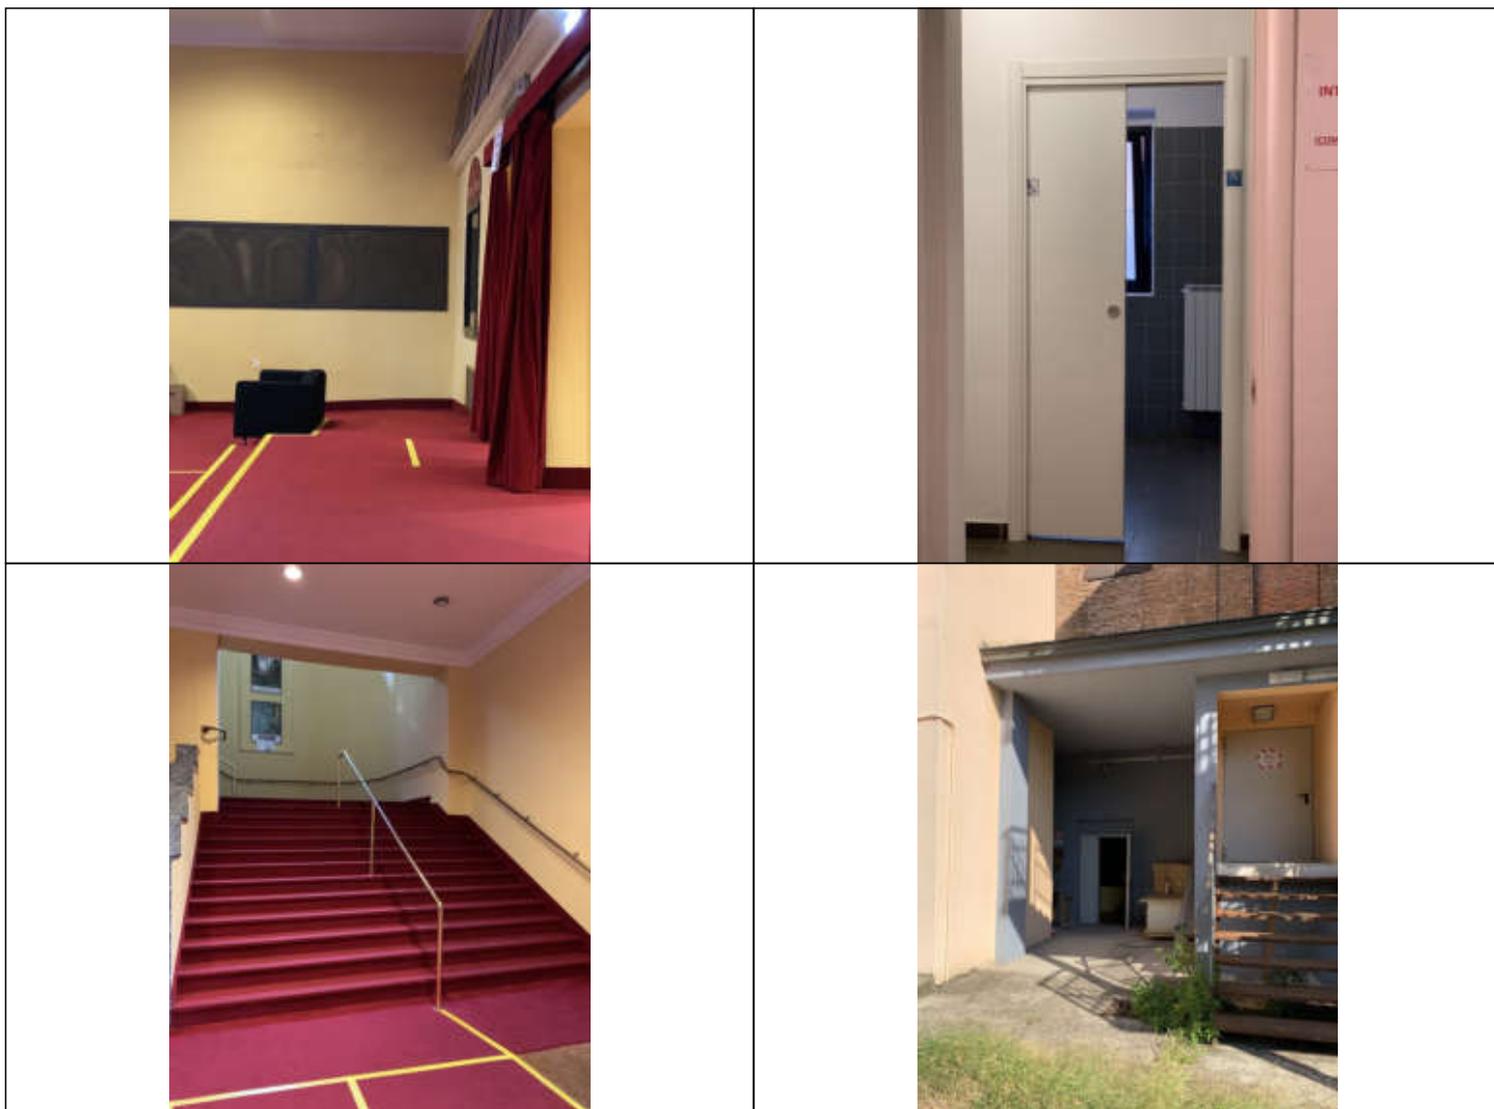
Estratti rilievo fotografico

I percorsi di sicurezza sono adeguatamente segnalati. Tuttavia le vie di fuga dai piani superiori non risultano essere fruibili per la presenza di scale.

Non sono state riscontrate mappe a rilievo e/o percorsi tattili per ipovedenti e segnali acustici o segnalazioni visive per non udenti per indicare l'eventuale esodo forzato. L'accesso al palcoscenico sia dall'interno che dall'esterno è impedito. Si auspica che oltre la platea si possa raggiungere anche la galleria con interventi a norma per disabili. Uno stallo per disabili dovrebbe essere ricavato nel cortile interno. In caso di evacuazione gli spazi posti al livello superiore del piano terra non sono usufruibili in sicurezza, si prevede quindi la realizzazione di n. 1 "spazio calmo" al primo livello, da verificare in relazione alle autorizzazioni necessarie previste dalla normativa antincendio.

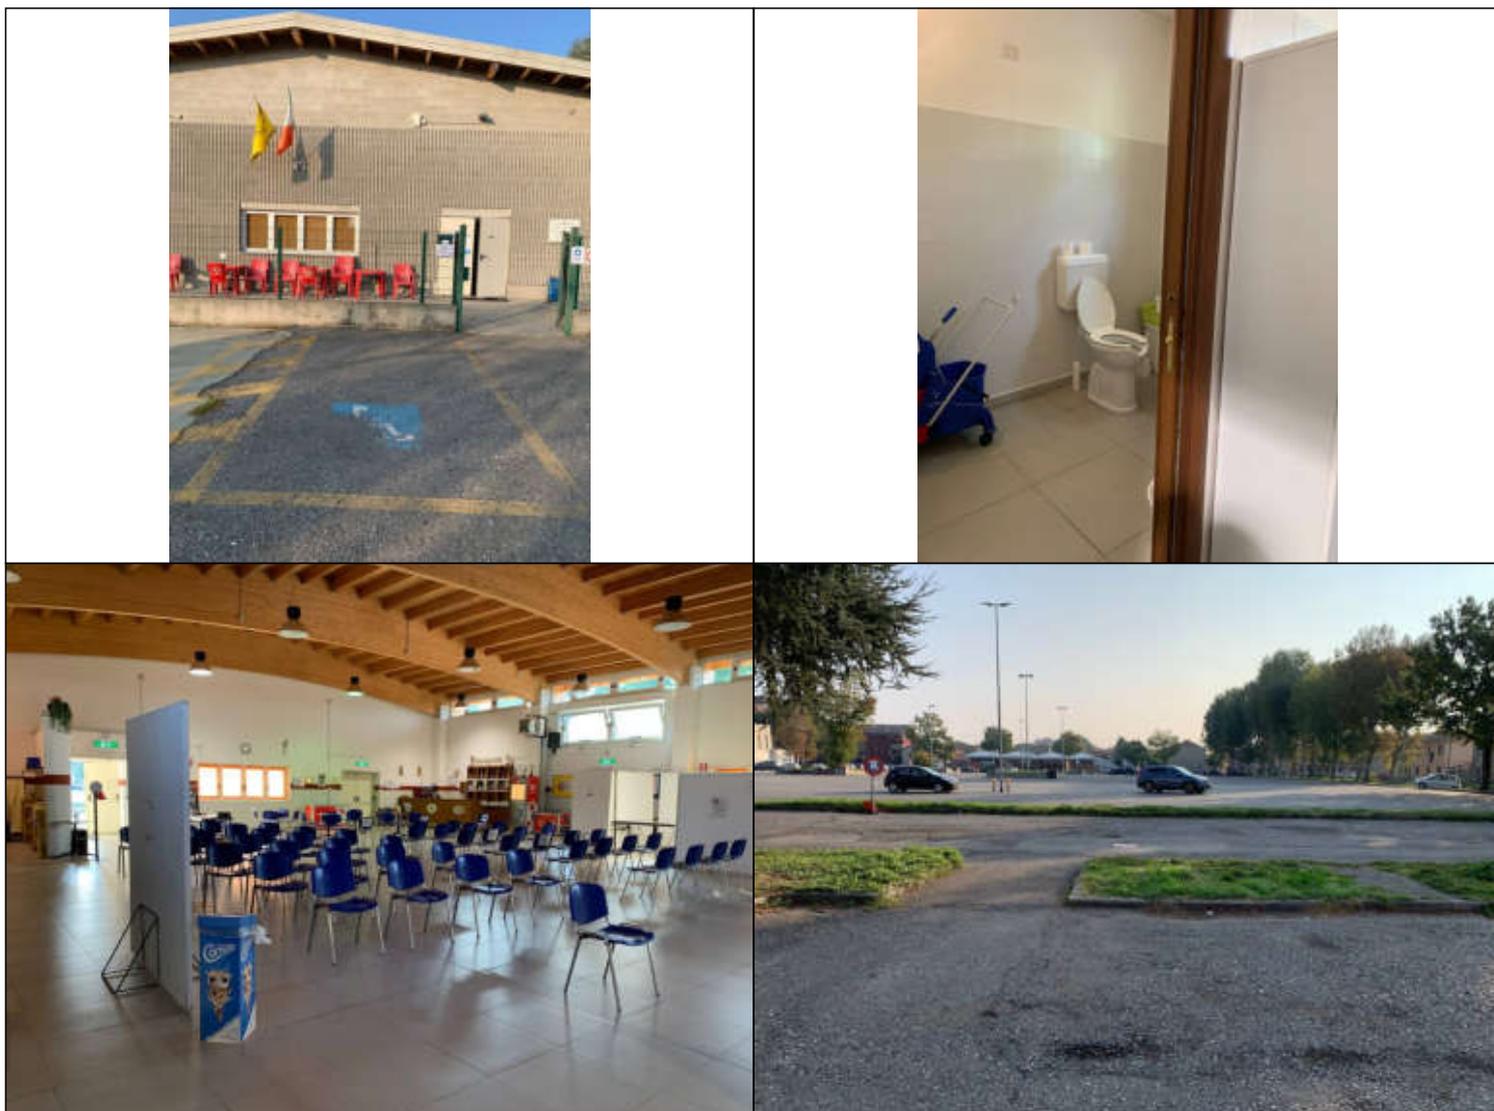
Estratti rilievo fotografico

Non sono state riscontrate mappe a rilievo e/o percorsi tattili per ipovedenti e segnali acustici o segnalazioni visive per non udenti per indicare l'eventuale esodo forzato. La segnaletica orizzontale dello stallo per disabili dovrebbe essere ripredisposta.
