Comune di Magenta
Città Metropolitana di Milano

Piano per l'eliminazione delle barriere architettoniche - PEBA

Allegato 1 - Il rilievo degli edifici e degli spazi pubblici

Ottobre 2023

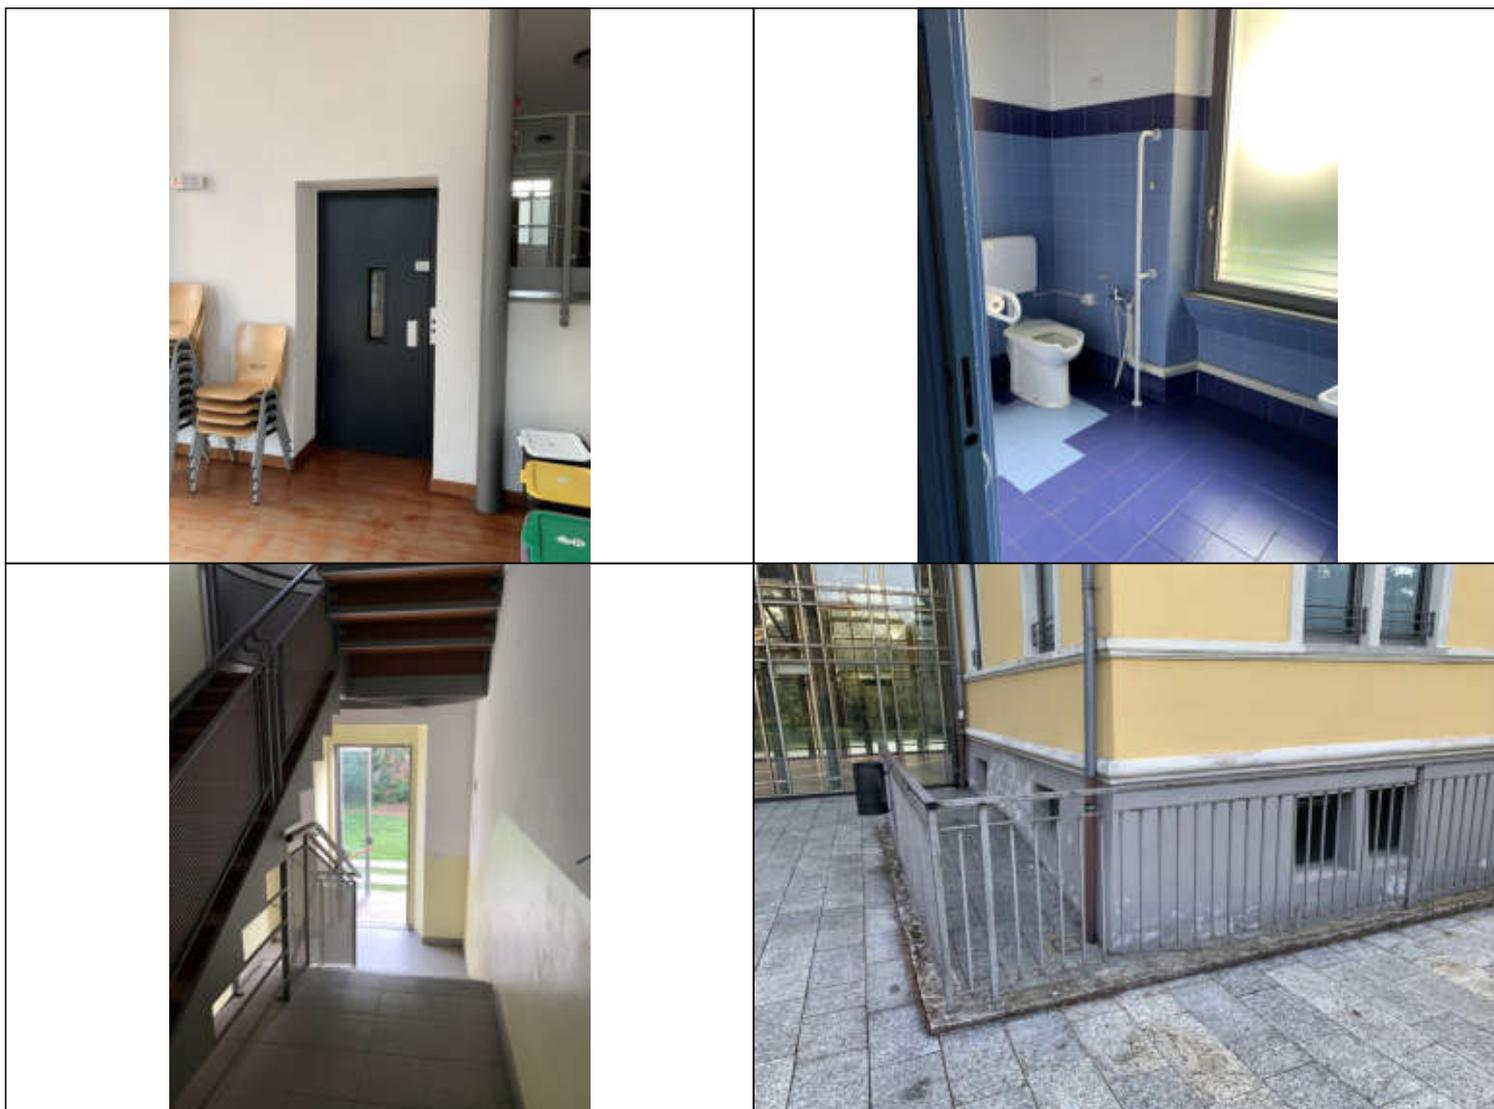
Estratti rilievo fotografico

I percorsi di sicurezza sono adeguatamente segnalati. Tuttavia le vie di fuga dai piani superiori non risultano essere fruibili per la presenza di scale.

Non sono state riscontrate mappe a rilievo e/o percorsi tattili per ipovedenti e segnali acustici o segnalazioni visive per non udenti per indicare l'eventuale esodo forzato. In caso di evacuazione gli spazi posti al livello superiore del piano terra non sono usufruibili in sicurezza, si prevede quindi la realizzazione di n. 1 "spazio calmo" al primo livello, da verificare in relazione alle autorizzazioni necessarie previste dalla normativa antincendio. Uno stallo per disabili dovrebbe essere ricavato nel cortile interno.
