**Comune di Magenta**  
**Città Metropolitana di Milano**

## **Piano per l'eliminazione delle barriere architettoniche - PEBA**

**Relazione tecnica**

**Ottobre 2023**

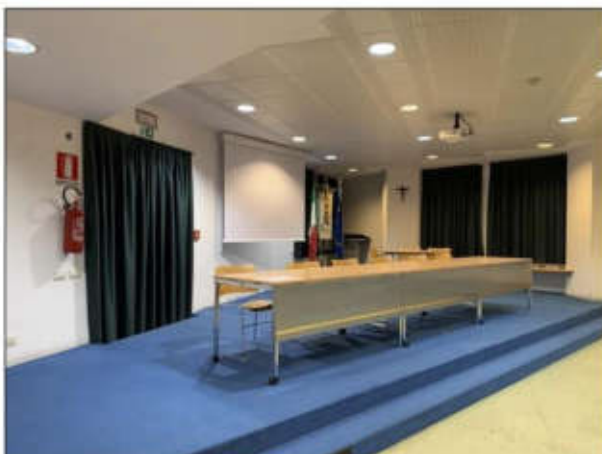
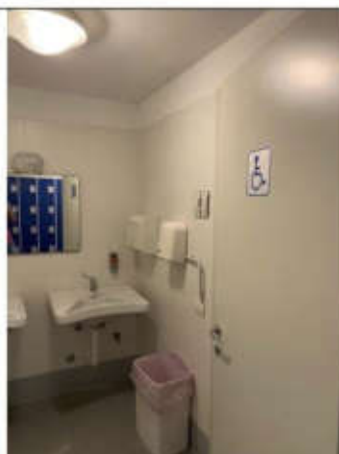
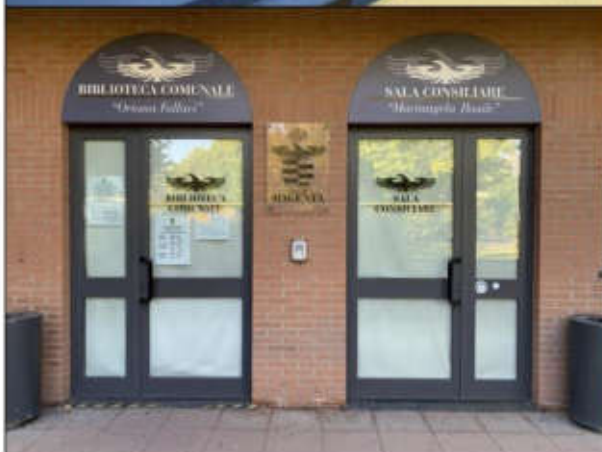
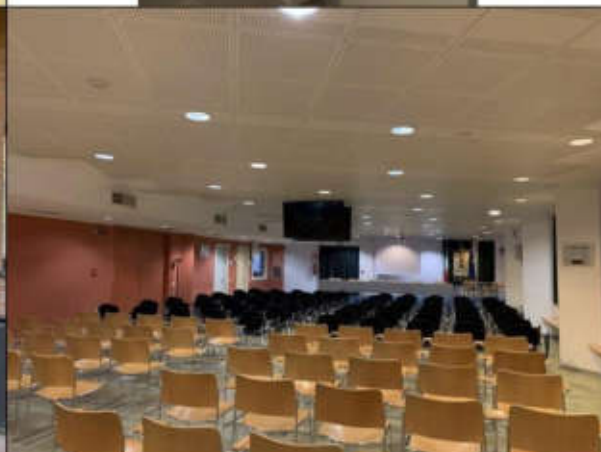
## Estratti rilievo fotografico

Non sono state riscontrate indicazioni sensoriali per persone ipovedenti e segnali acustici o segnalazioni visive per non udenti per indicare l'eventuale esodo forzato. La platea potrà essere fruibile da disabili attraverso l'installazione di una pedana mobile

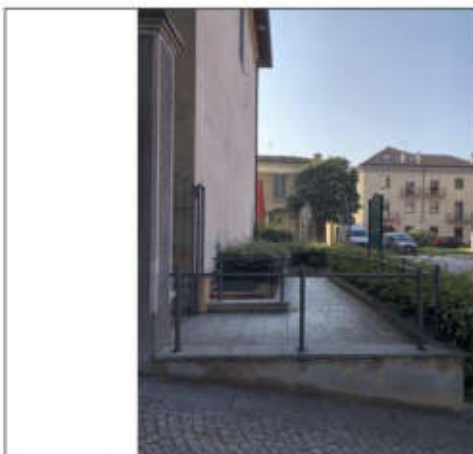
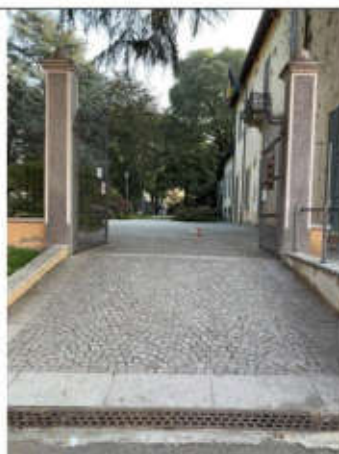
## Estratti rilievo fotografico

Non sono state riscontrate mappe a rilievo e/o percorsi tattili per ipovedenti. Prevedere un piano di fruizione dei servizi igienici esistenti negli edifici pubblici nelle vicinanze con relativa segnaletica. Almeno uno stallo per disabili dovrebbe essere ricavato nei parcheggi fronte stanti.

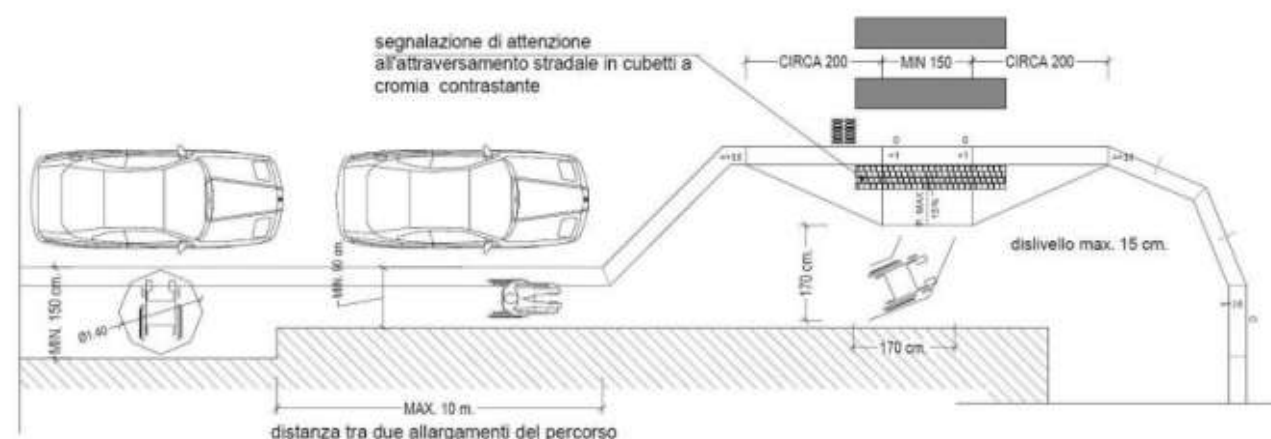
SEZIONE NORMALE MARCIAPIEDE

la percorrenza longitudinale non è ostacolata perché la pendenza trasversale è dell'1% max

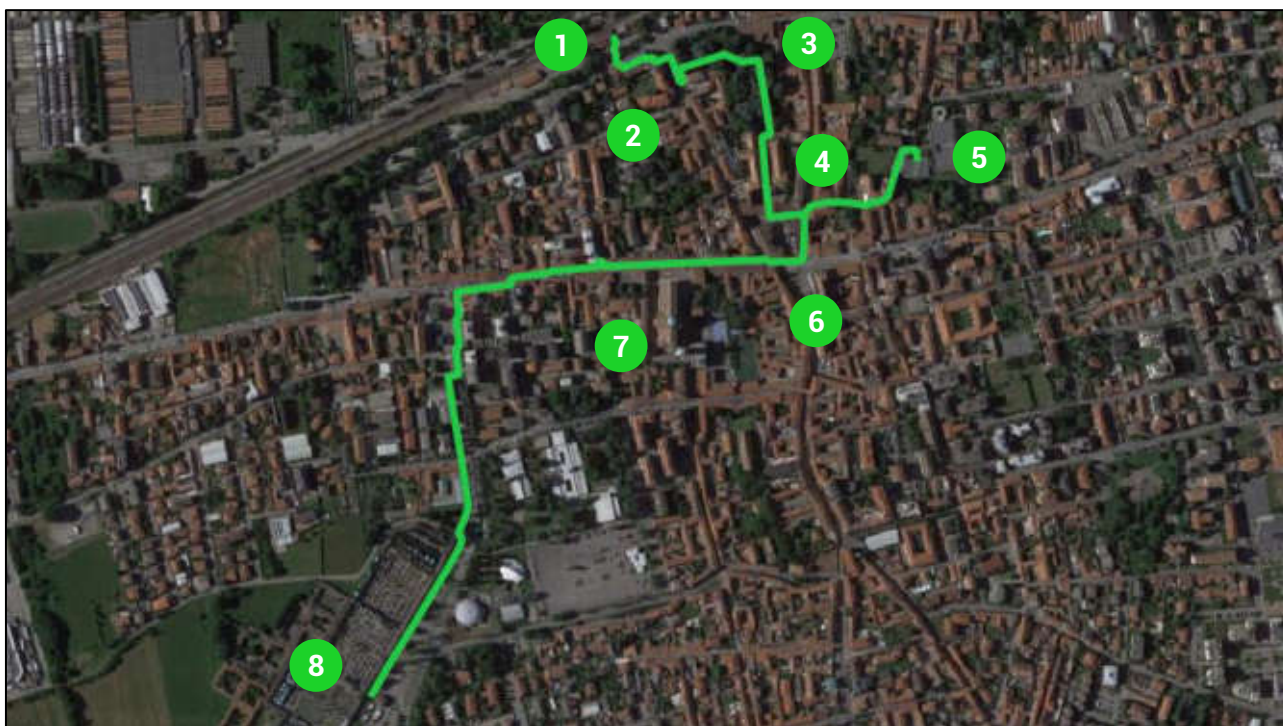
Il primo percorso urbano ha lo scopo di connettere i principali recapiti del capoluogo partendo dalla stazione ferroviaria, districandosi per le vie del centro fino al parcheggio antistante il cimitero in concomitanza del secondo percorso urbano.

Il percorso è prevalentemente situato in Zona a Traffico Limitato (ZTL) e urbanisticamente classificato come "Nucleo di antica formazione", per buona parte è un luogo di passeggio, di commercio e oggi dello shopping per i magentini. Su buona parte del percorso prospettano all'attualità numerosissimi negozi, pubblici esercizi e spazi commerciali.

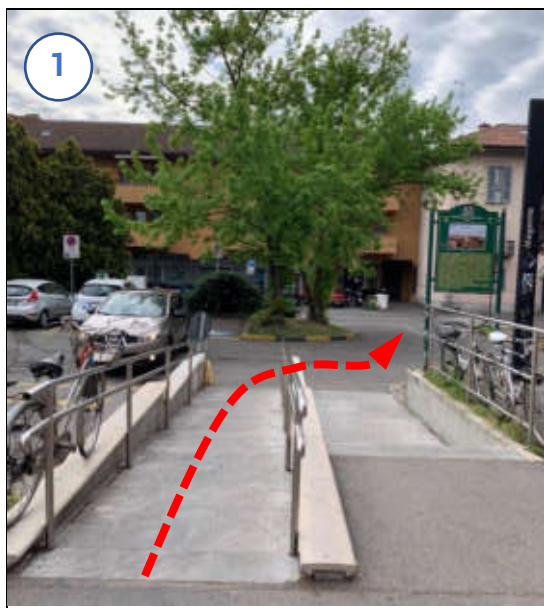
Partendo dalla stazione ferroviaria attraverso una rampa (1) è possibile raggiungere il parcheggio pubblico antistante da qui, percorrendo la strada di accesso allo stesso, attraversare via G. Brocca (2).

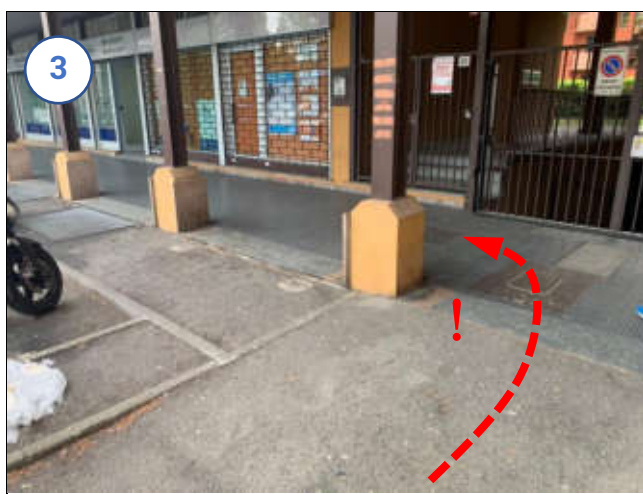
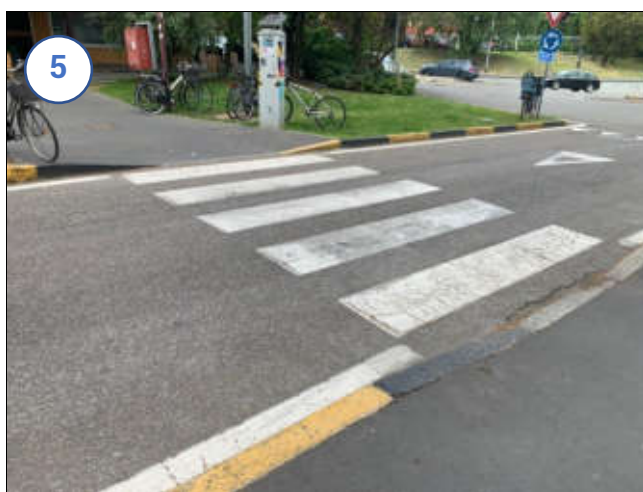
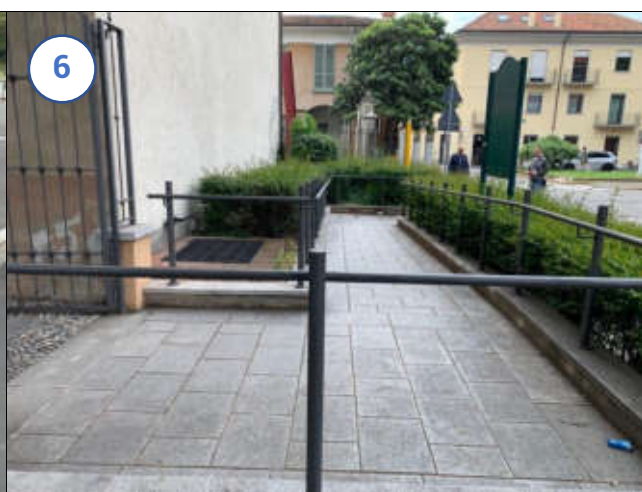
Percorrendo la galleria al piano terra si segnala il rivestimento della pavimentazione in pvc antiscivolo (3-4) per raggiungere l'attraversamento di via IV Giugno (5), da qui percorrendo il marciapiede si raggiunge l'ingresso al parco di "Casa Giacobbe" (6).

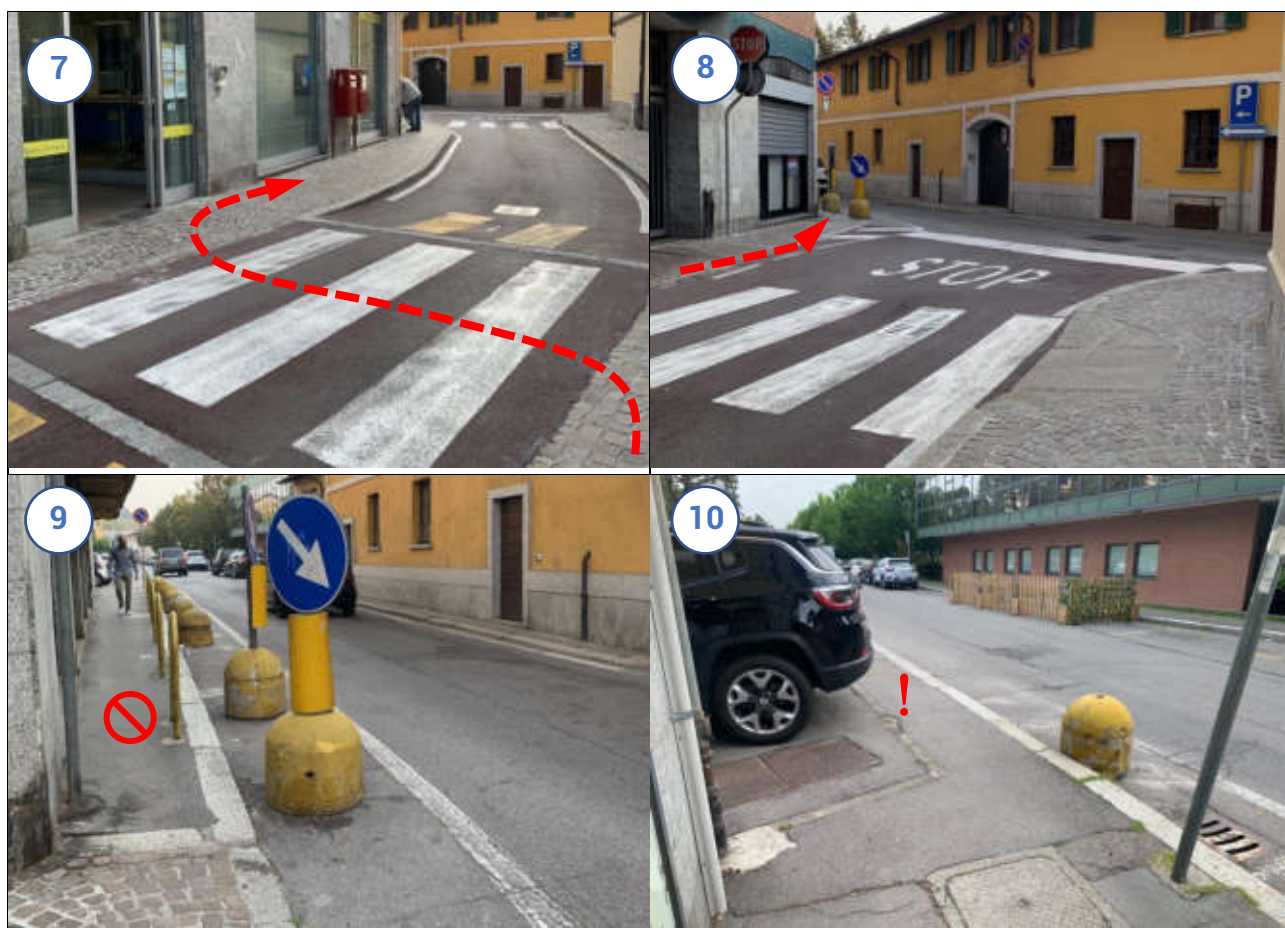
Per raggiungere la biblioteca e la sala consiliare dopo un primo tratto in galleria è possibile proseguire sul marciapiede con pavimentazione in porfido di via Pusterla<sup>1</sup> fino all'attraversamento pedonale in rilevato davanti all'ingresso delle Poste (7). Proseguendo sul marciapiede si giunge nel tratto più critico del percorso nei pressi dell'incrocio tra via Pusterla (8) e via Giuseppe Fornaroli dove il marciapiede, in conglomerato bituminoso, si restringe notevolmente diventando una barriera di difficile passaggio (8-9).

Proseguendo lungo via Giuseppe Fornaroli dovranno essere previsti interventi per migliorare l'accessibilità alla biblioteca e alla sala consiliare in quanto, allo stato attuale, la percorribilità è resa difficoltosa dalle auto parcheggiate (10-11) e da un attraversamento con presenza di salto di quota non segnalato (12).

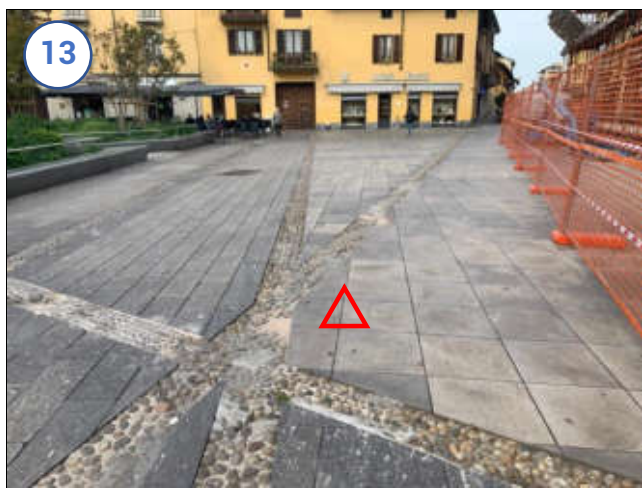
La seconda parte del percorso, ripartendo da piazza Formenti lungo via Alessandro Volta verso piazza Liberazione, non presenta particolari ostacoli anche se la pavimentazione non è sempre regolare (13) sono presenti rampe per superare i lievi dislivelli presenti (14).

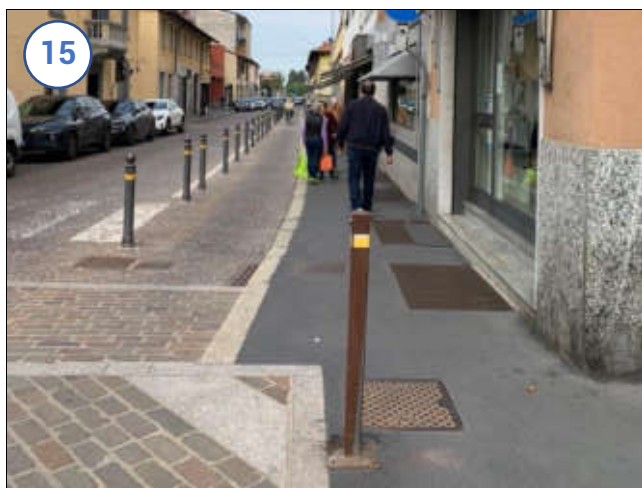
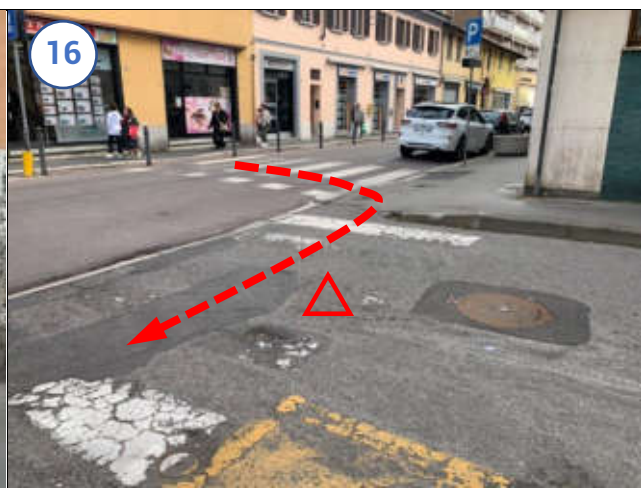
Il percorso prosegue lungo via Roma lungo la quale si segnalano alcune variazioni di rivestimento della pavimentazione ed una larghezza del marciapiede non omogenea (15-16).

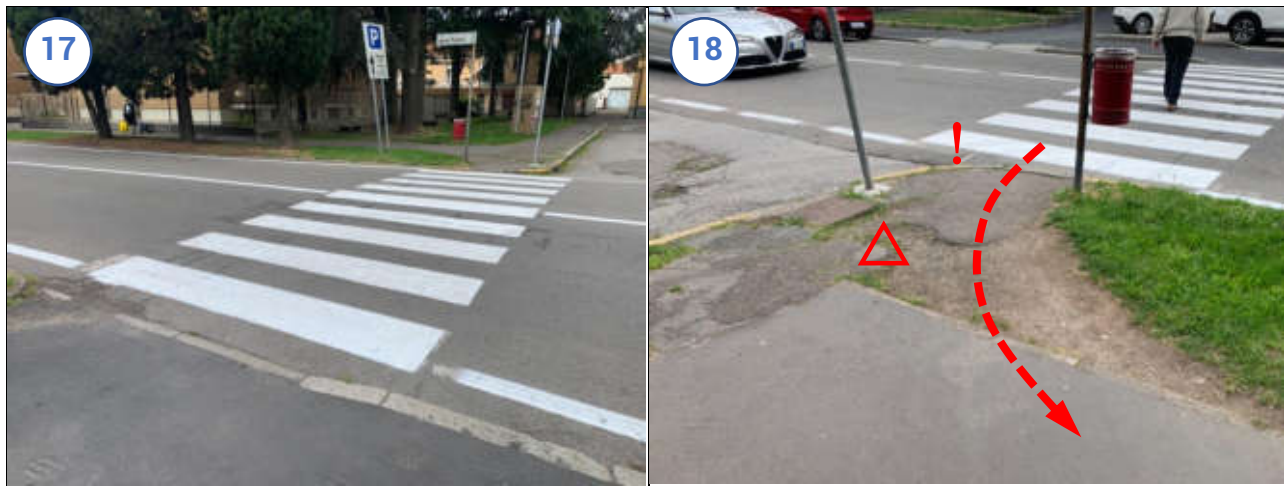
Il percorso svolta da via Roma a piazza fratelli Kennedy lungo il marciapiede con pavimentazione in conglomerato bituminoso fino all'attraversamento posto tra la piazza e via Manfredo Fanti che presenta materiali non consoni ed ostacoli (17-18).

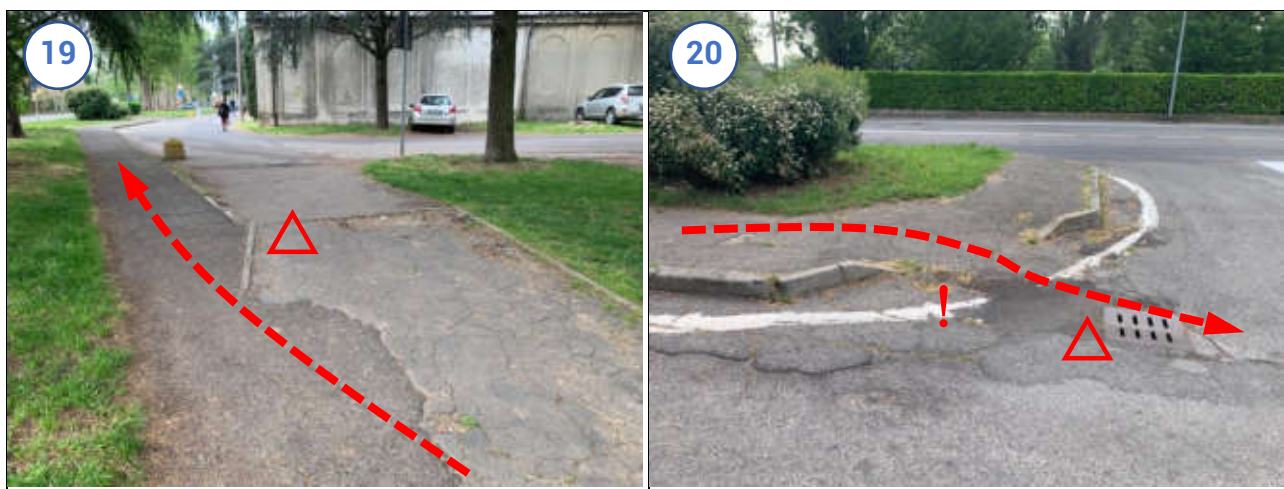
L'ultimo tratto del percorso tra via Manfredo Fanti e via Renato Fucini la superficie del tracciato risulta sdruciolevole e la finitura del percorso risulta degradata e sconnessa (19-20).

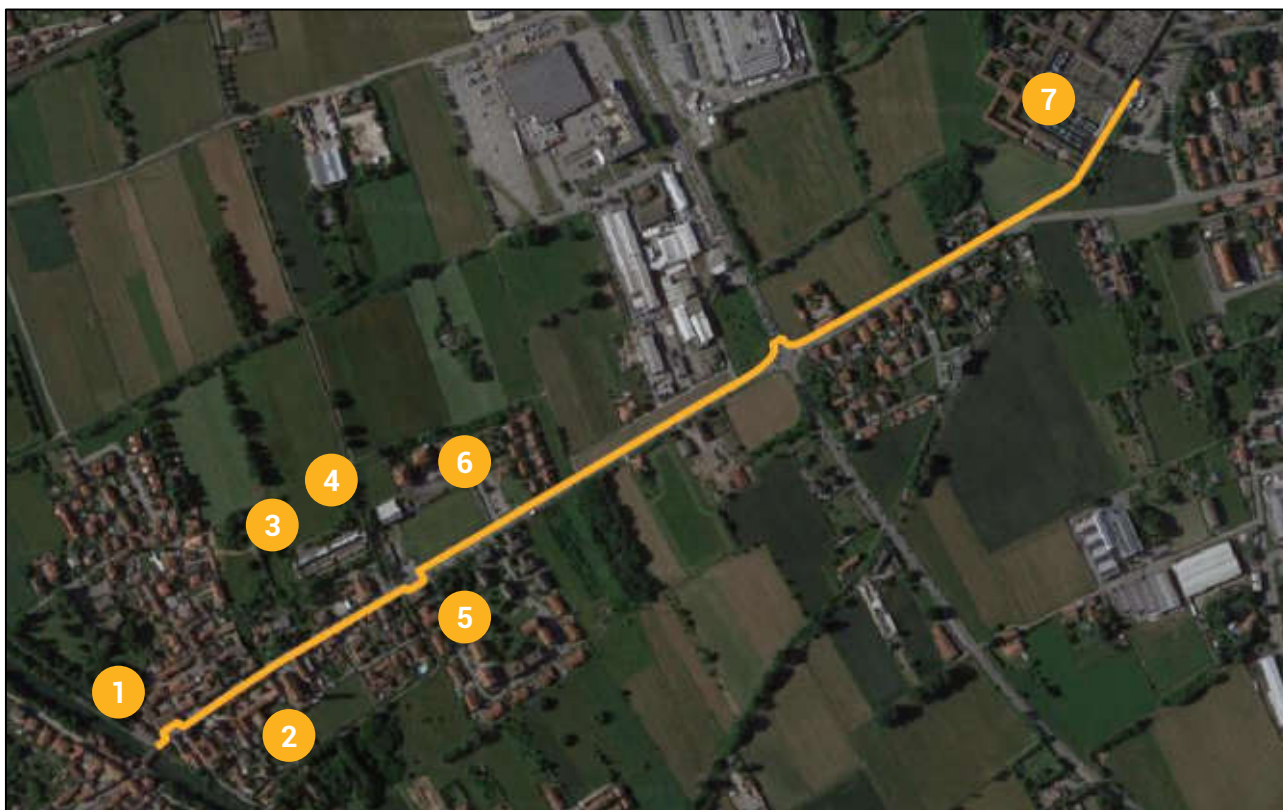
## Percorso 2 (P-02) - Pontevecchio

1. Villa Castiglioni
2. Chiesa dei SS Carlo e Luigi
3. Scuola primaria "C. Lorenzini"
4. Scuola secondaria I° grado "IV giugno 1859"
5. Farmacia
6. Campo sportivo
7. Cimitero

Il secondo percorso ha lo scopo di connettere il capoluogo con Pontevecchio ed i suoi principali recapiti partendo dal parcheggio antistante il cimitero, seguendo la pista ciclopedonale fino al naviglio.

Buona parte del percorso interessa un ambito esterno al tessuto urbano consolidato morfologicamente pianeggiante di una lunghezza complessiva pari a 1,6 km.

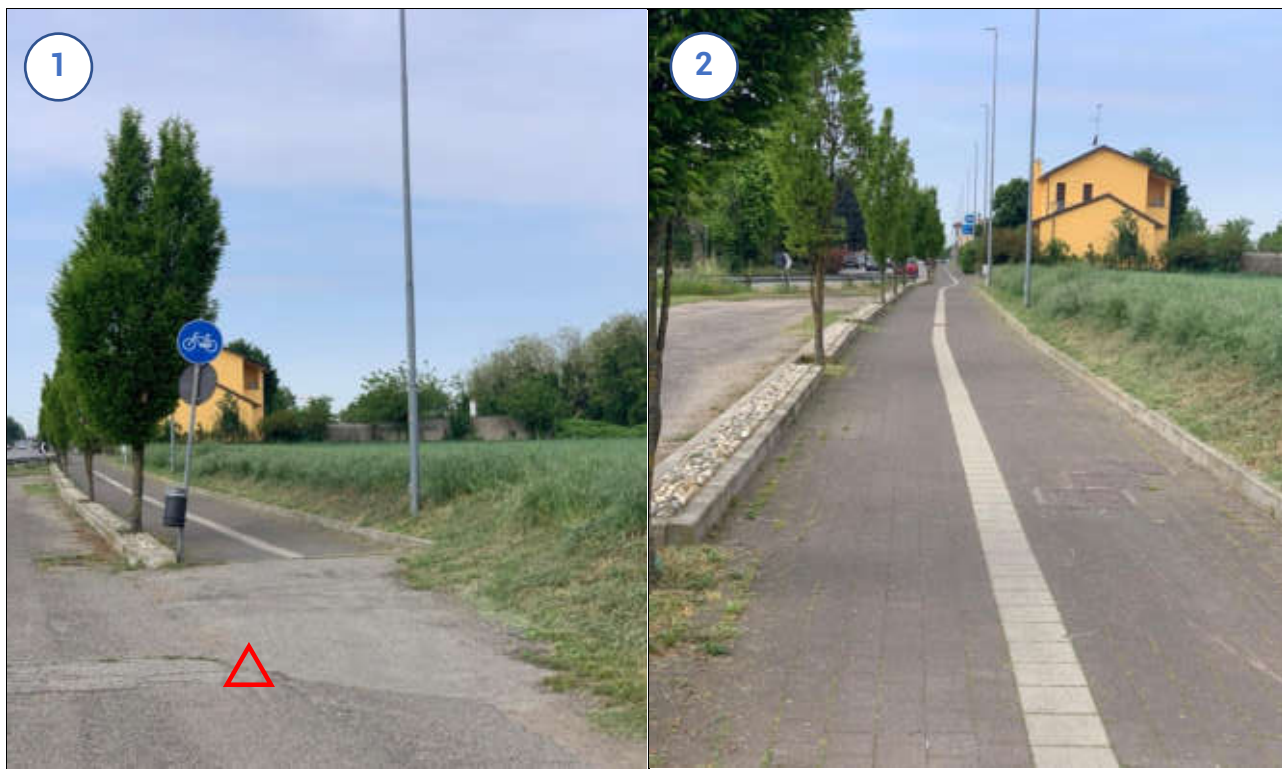
Partendo dal parcheggio antistante il cimitero di Magenta attraverso la pista ciclopedonale si raggiunge l'area sportiva di Pontevecchio. Per raggiungere la pista ciclopedonale si percorre un tratto con pavimentazione in conglomerato bituminoso (1), dove in alcuni punti la superficie risulta sdruciolevole e la finitura del percorso risulta degradata e sconnessa. La pavimentazione della pista ciclopedonale è composta da masselli autobloccanti in cemento (2) abbastanza regolare.

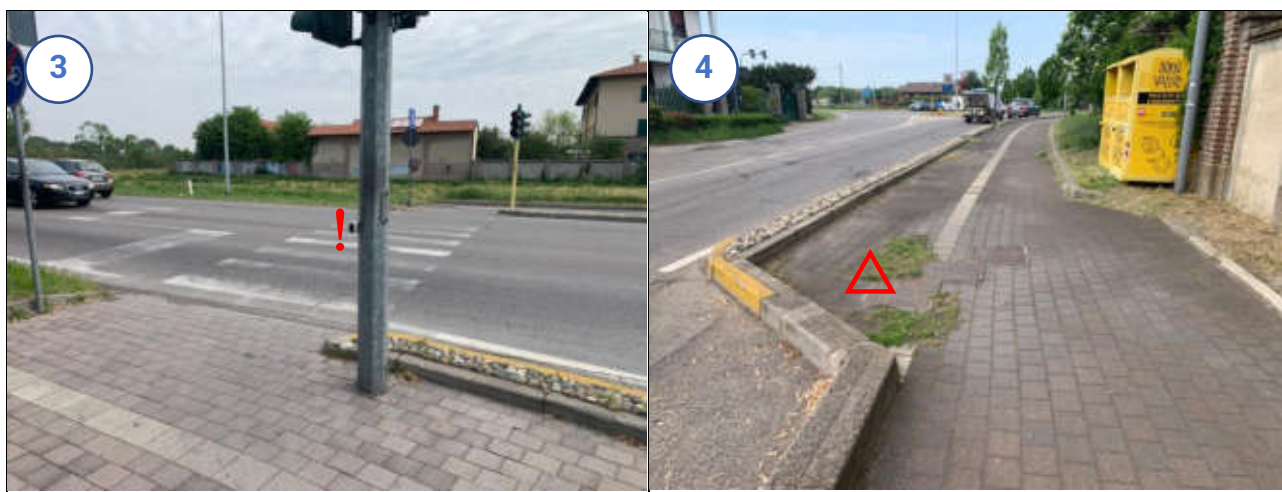
Il tracciato prosegue costeggiando strada Ponte Vecchio fino alla SS 526 dell'Est Ticino il cui attraversamento è regolamentato da un impianto semaforico dotato di pulsante di chiamata raggiungibile (3) ma sprovvisto di dispositivo di segnalazione acustica. Lungo il percorso della ciclopedonale si segnala la presenza di alcuni chiusini che creano sconnessioni sulla pavimentazione (4).

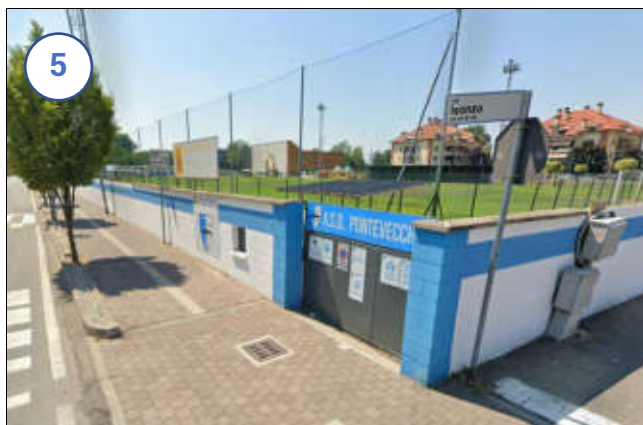
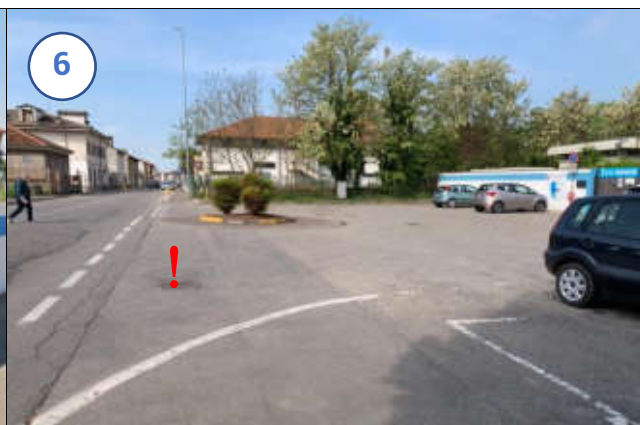
Proseguendo lungo la pista ciclopedonale si raggiungono il campo sportivo, la scuola primaria "C. Lorenzini" e la scuola secondaria 1° grado "IV giugno 1859". L'accesso al campo sportivo avviene direttamente dalla pista ciclopedonale (5) mentre l'accesso alla palestra può avvenire internamente dalle scuole o dallo slargo di fronte alla farmacia (6) con pavimentazione in conglomerato bituminoso ma senza percorso segnalato e protetto.

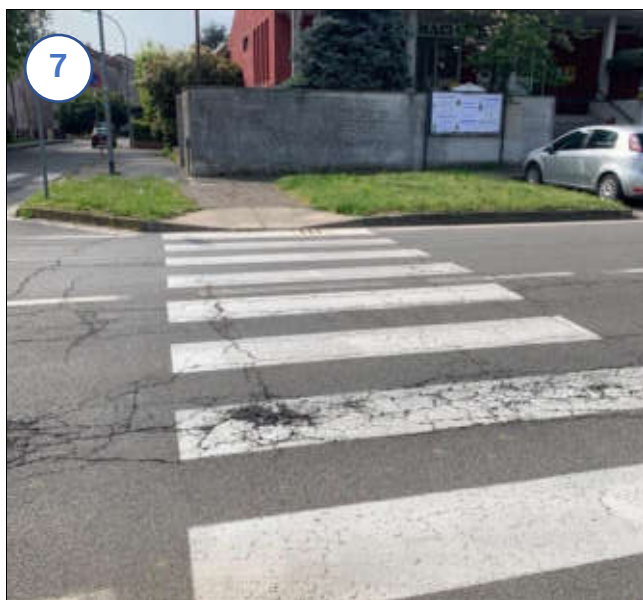
Per raggiungere la farmacia è possibile attraversare via Isonzo al termine della pista ciclopedonale mediante un attraversamento pedonale a livello (7) per poi proseguire su marciapiede con pavimentazione composta da masselli autobloccanti in cemento (8).

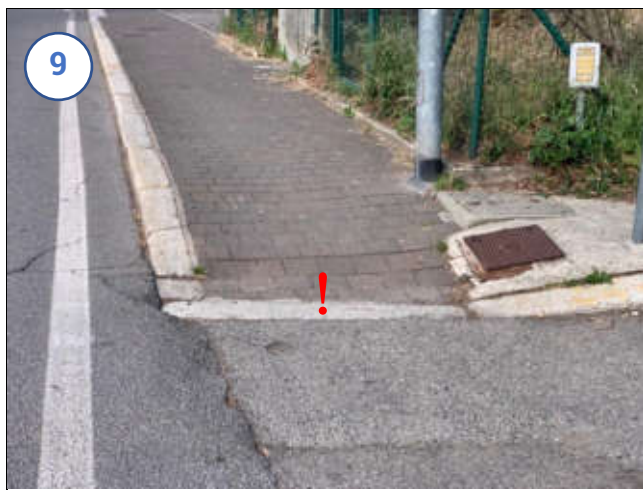
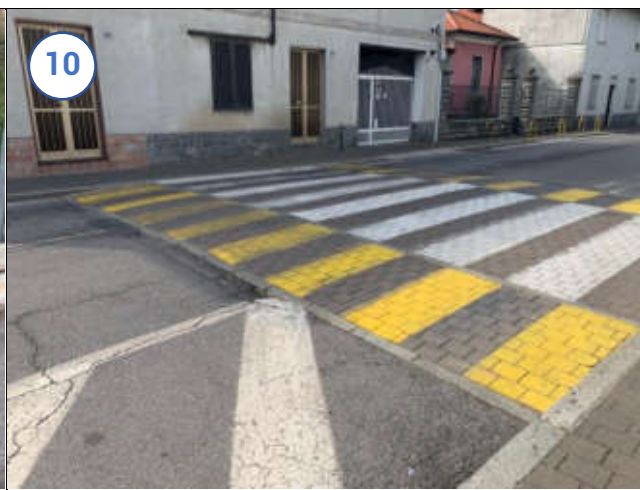
Per raggiungere le scuole è possibile attraversare lo slargo di fronte alla farmacia mediante marciapiede (9) o attraversare via Isonzo mediante passaggio pedonale rialzato (10).

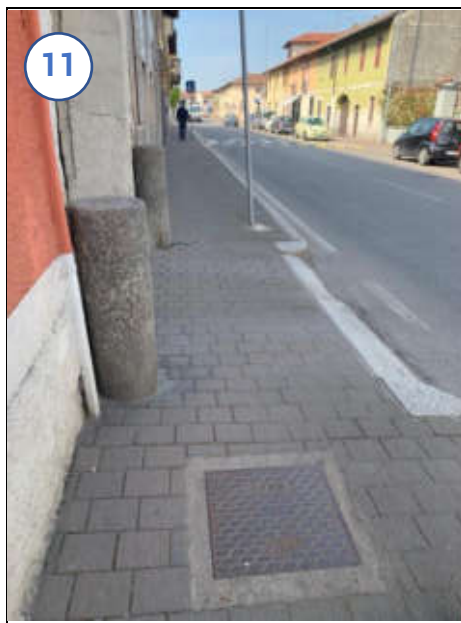
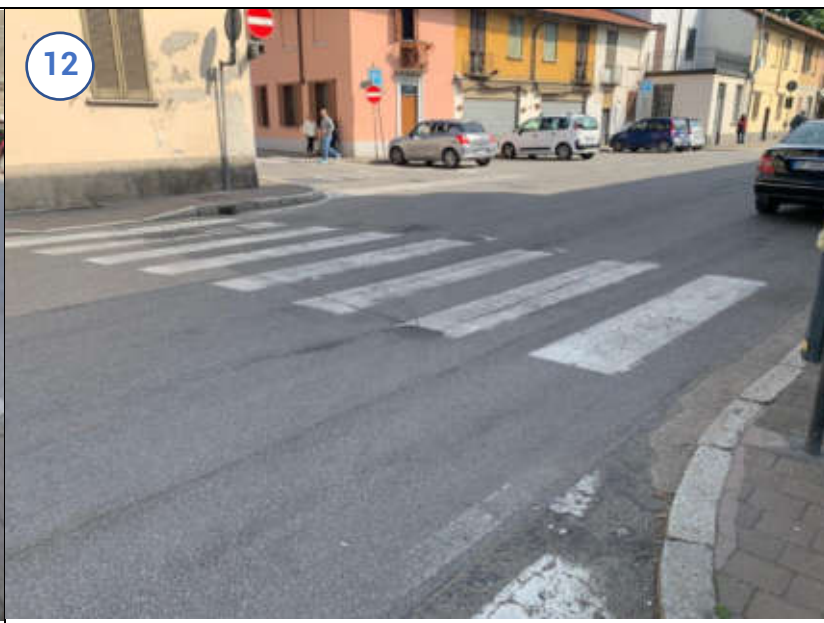
Proseguendo lungo via Isonzo sui marciapiedi con pavimentazione composta da masselli autobloccanti in cemento (11) si raggiunge la Chiesa dei SS Carlo e Luigi, quindi Villa Castiglioni sede del Parco della valle del Ticino mediante attraversamento di via Isonzo (12).

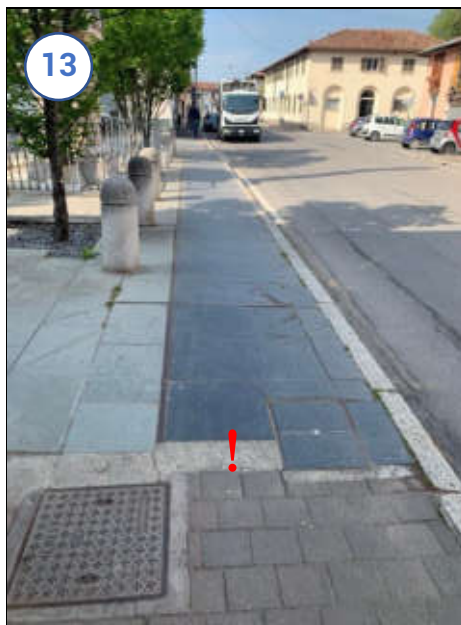
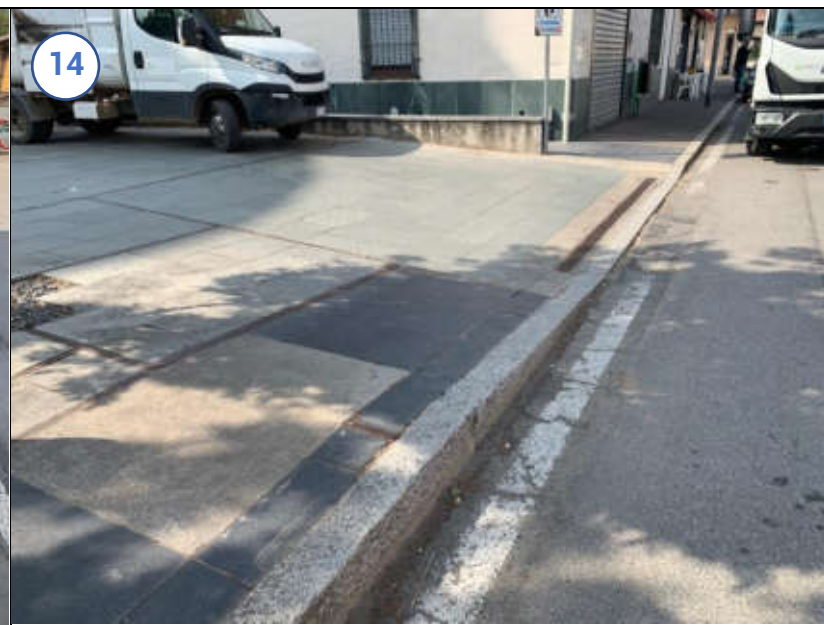
Lungo quest'ultimo tratto si segnala la presenza di rampe per superare i dislivelli tra marciapiedi e strada in alcuni punti con superficie sdruciolevole o con finitura del percorso risulta degradata e sconnessa, oltre ad un tratto, davanti alla Parrocchia Oratorio dell'Immacolata con pavimentazione in pietra (13-14).

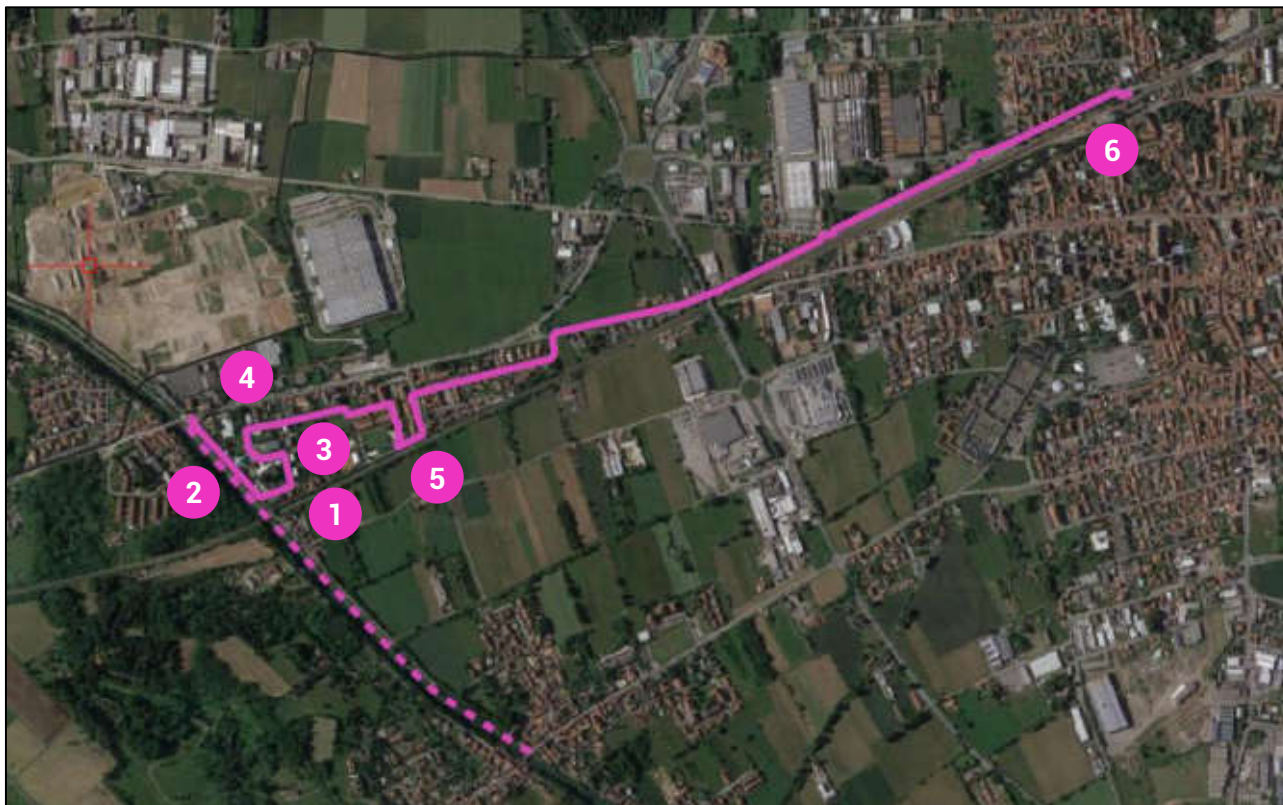
## Percorso 3 (P-03) – Pontenuovo

1. Scuola primaria "Gianna Beretta Molla"
2. Chiesa S. Giuseppe Lavoratore
3. Palestra scolastica Pontenuovo
4. Scuola infanzia "San Giuseppe Lavoratore"
5. Parco "Ikbalmasih"
6. Stazione FS

Il terzo percorso ha lo scopo di connettere il capoluogo con Pontenuovo ed i suoi principali recapiti partendo dalla stazione ferroviaria fino al naviglio.

Buona parte del percorso interessa un ambito esterno al tessuto urbano consolidato morfologicamente pianeggiante di una lunghezza complessiva pari a 3,6 km. Il percorso potrebbe oltremodo proseguire da Pontenuovo a Pontevecchio lungo l'alzaia del naviglio (linea tratteggiata di colore viola) ma la sistemazione del tratto sarà oggetto di futura programmazione ed accordi tra gli Enti interessati.

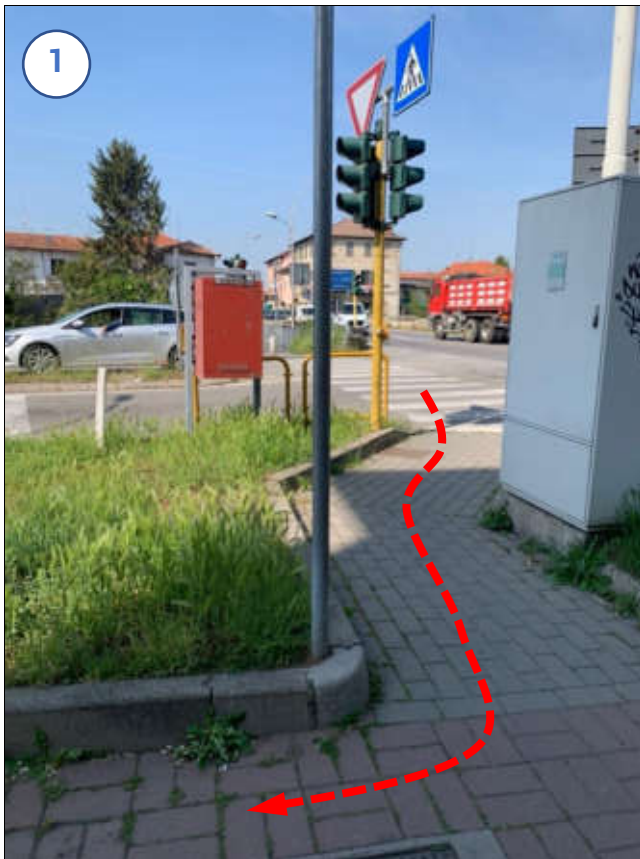
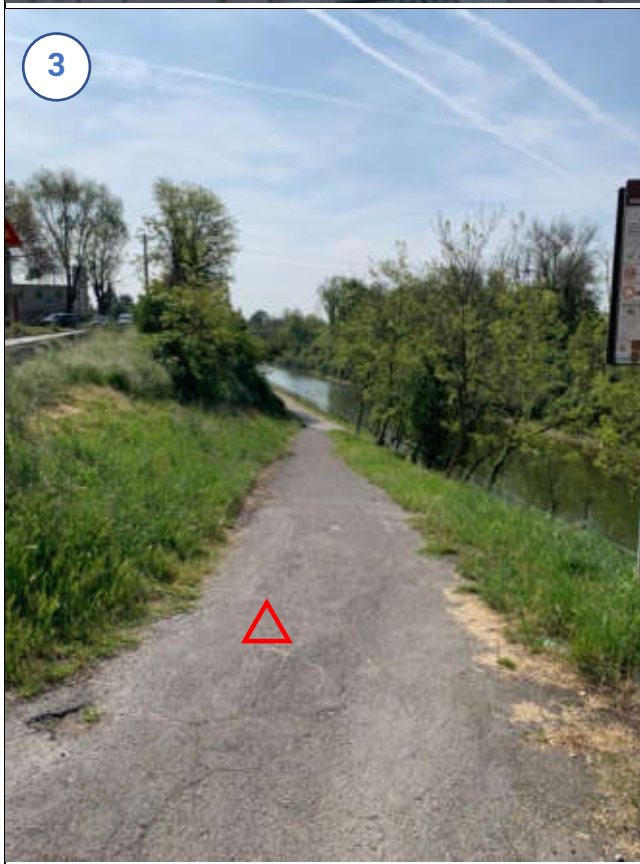
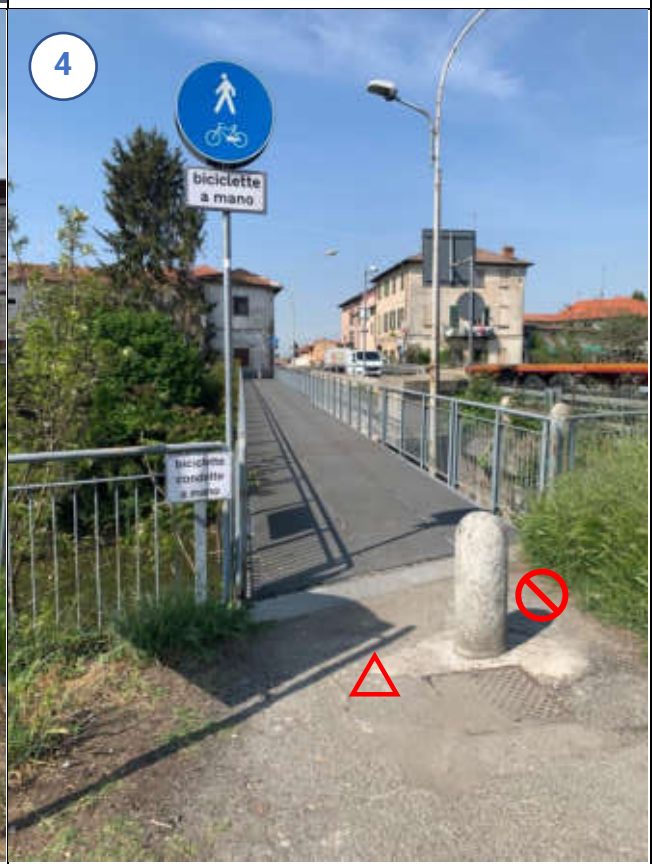
Partendo da Pontenuovo si segnala che l'incrocio che collega le due sponde del naviglio è regolamentato da un impianto semaforico dotato di pulsante di chiamata raggiungibile (1) ma sprovvisto di dispositivo di segnalazione acustica. La discesa verso il naviglio avviene tramite un percorso in con pavimentazione in conglomerato bituminoso la cui pendenza non è consona ai disabili (2-3) mentre la sponda ovest del naviglio è raggiungibile tramite passerella a livello (4).

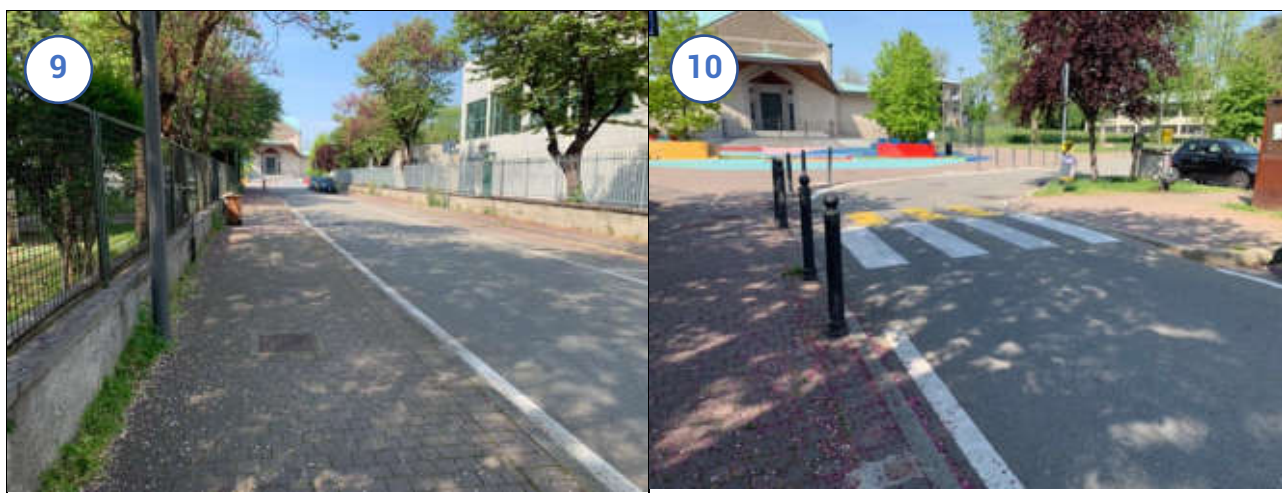
Il marciapiede composto da masselli autobloccanti in cemento prosegue lungo tutta via degli Olmi e via alla Chiesa (9). Tramite questo tracciato ed i relativi attraversamenti a livello (10) è possibile raggiungere la scuola primaria "Gianna Beretta Molla", la chiesa S. Giuseppe Lavoratore, la palestra scolastica Pontenuovo e la scuola infanzia "San Giuseppe Lavoratore".

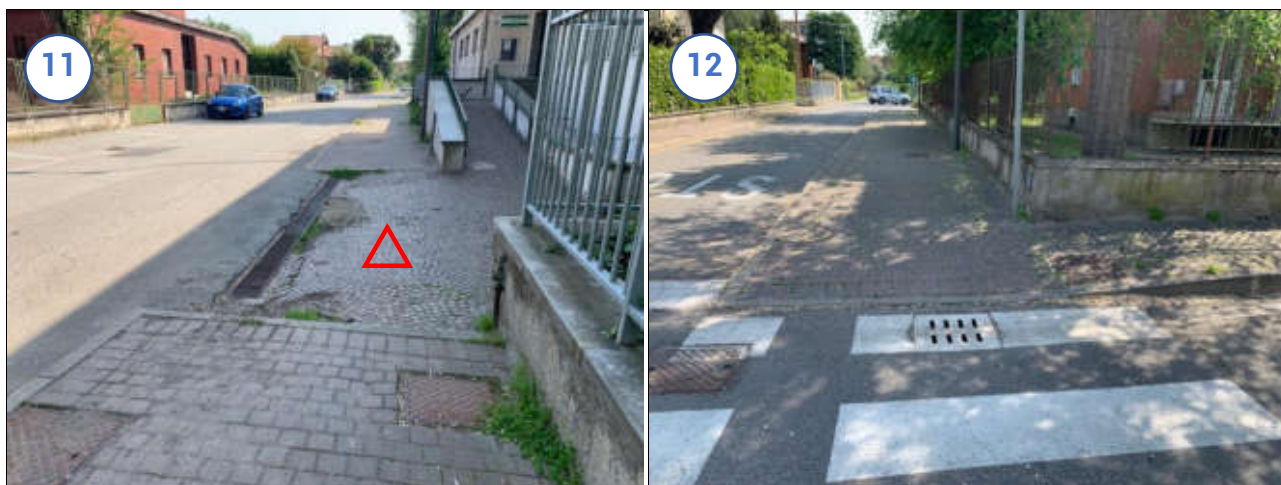
Il marciapiede in masselli autobloccanti in cemento si interrompe davanti alla scuola infanzia "San Giuseppe Lavoratore" per poi riprendere poco dopo (11). Il tratto davanti alla scuola dell'infanzia ha una copertura in porfido ma in alcuni punti la superficie risulta sdruciolevole e la finitura del percorso risulta degradata e sconnessa.

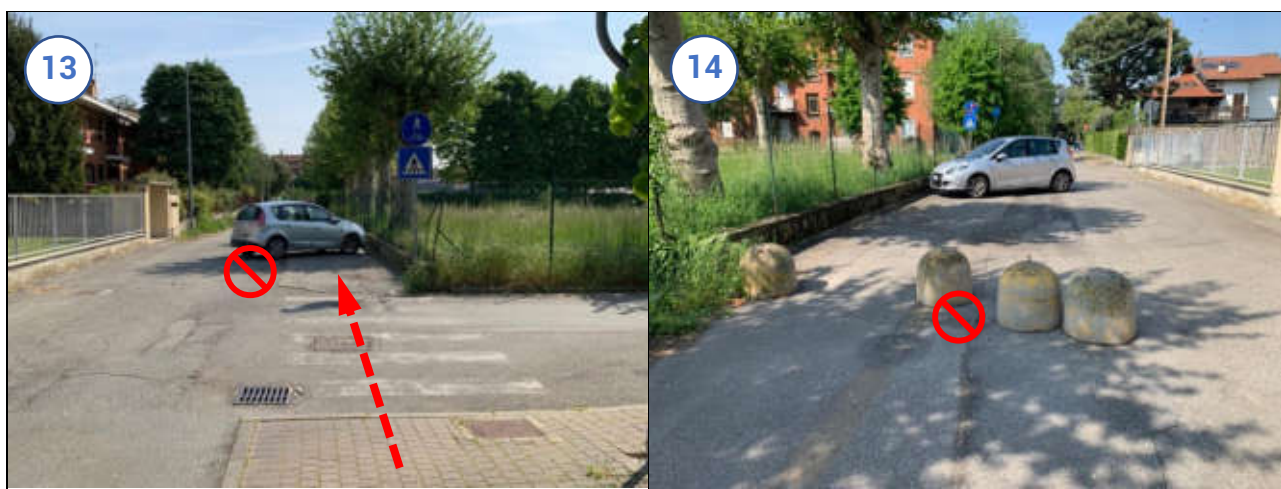
Raggiungendo via Santa Gianna Beretta Molla il tracciato si interrompe per la presenza di autovetture parcheggiate lungo la pista ciclopedonale (13), oltrepassate le quali sono presenti quattro dissuasori, tipo panettone, realizzati in calcestruzzo colorati in giallo (14) posizionati per impedire il passaggio di autovetture.

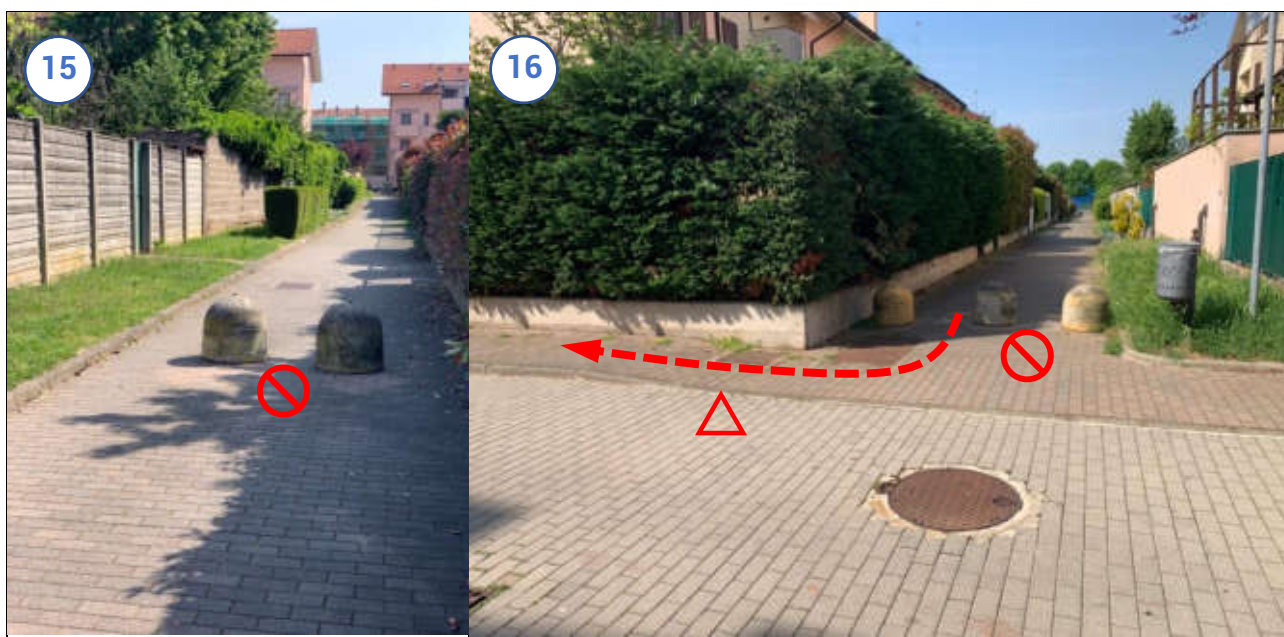
Imboccando in via Pietro Micca cambia la pavimentazione composta da masselli autobloccanti in cemento ma la percorribilità del tratto è impedita da entrambe le direzioni dalla presenza di dissuasori, tipo panettone, realizzati in calcestruzzo colorati in giallo posti a distanza ravvicinata (15-16).
