**Comune di Magenta**  
**Città Metropolitana di Milano**

## **Piano per l'eliminazione delle barriere architettoniche - PEBA**

**Relazione tecnica**

**Ottobre 2023**

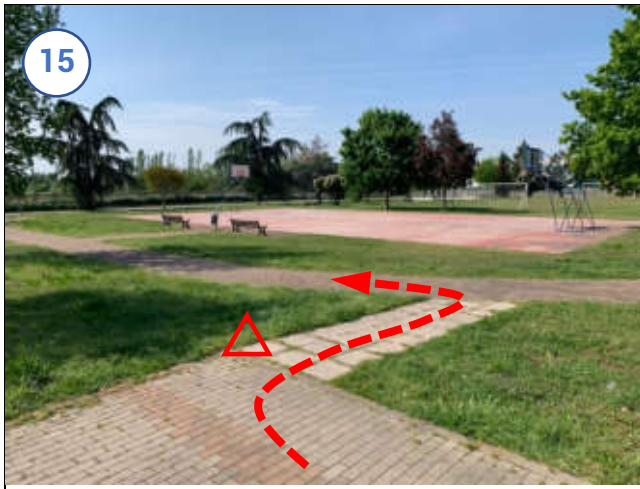
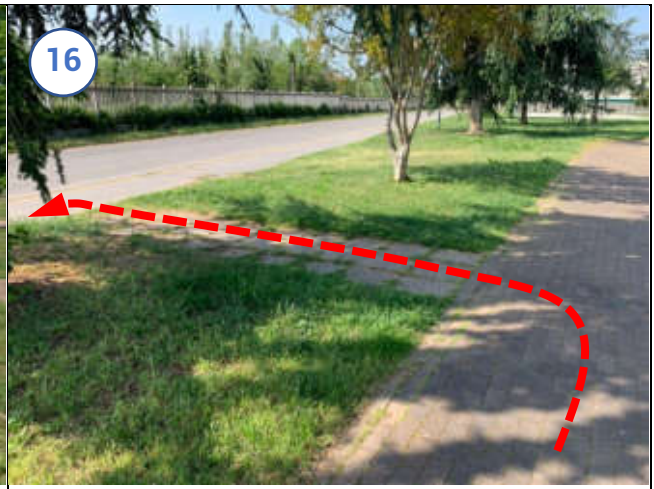
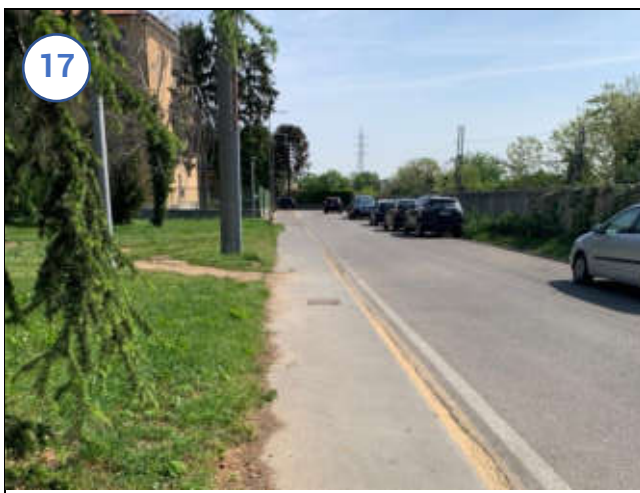
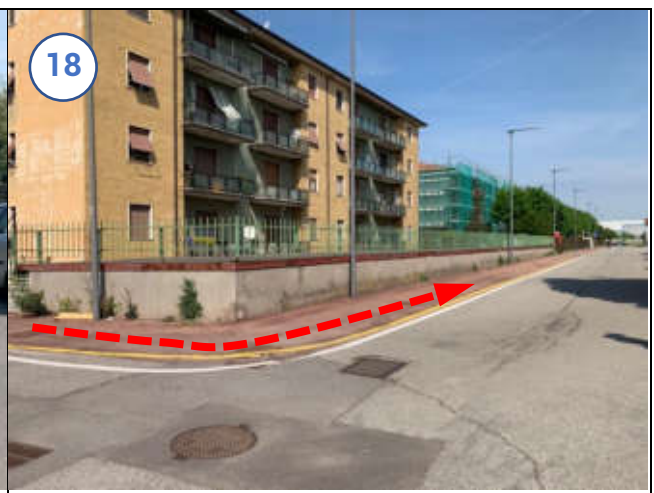
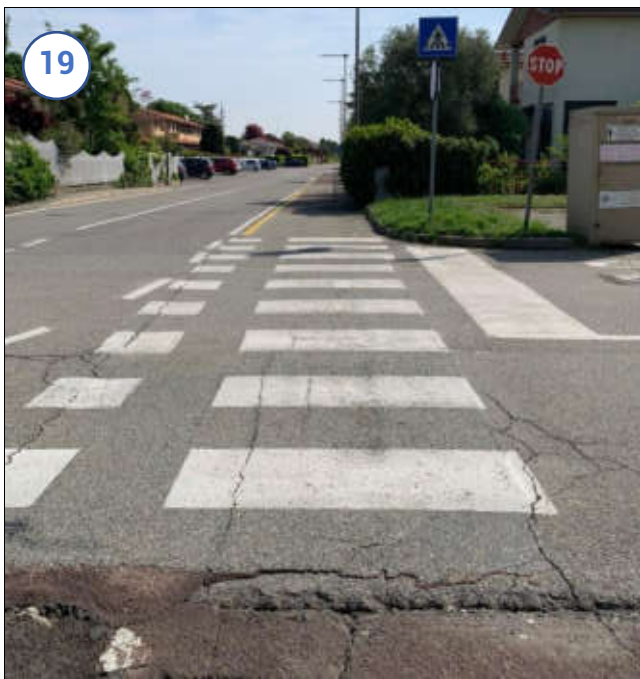
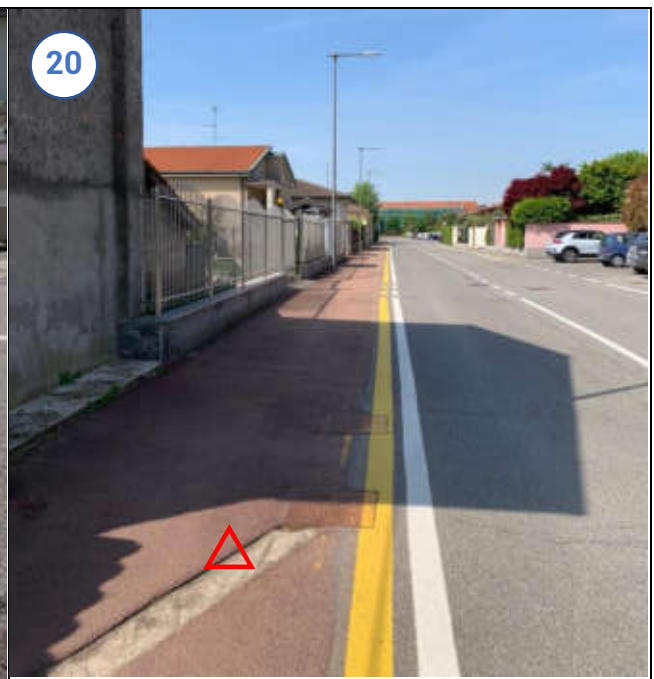
Svoltando verso destra è possibile raggiungere il parco "Ikbalmasih" dotato di percorsi interni con pavimentazione composta da masselli autobloccanti in cemento. L'accesso al parco avviene mediante percorsi di raccordo realizzati in piastrelle di cemento ricoperte di graniglia (15). Mediante la stessa tipologia di raccordo è possibile raggiungere la pista ciclopedonale lungo via Pietro Micca (16-17) realizzata con pavimentazione in conglomerato bituminoso di colore rosso e delimitata dall'area stradale mediante segnaletica orizzontale a spruzzo di colore giallo (18). La pista costeggia l'edificato fino all'incrocio con via Pietro Colletta in prossimità del quale è posto un attraversamento a livello (19) e prosegue con le medesime caratteristiche fino a via Cairoli.

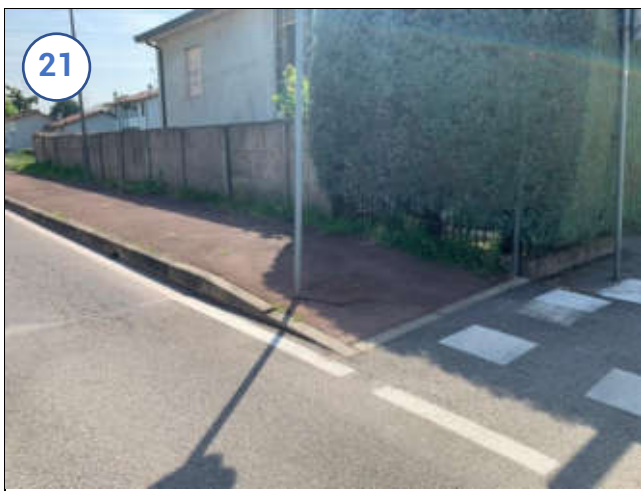
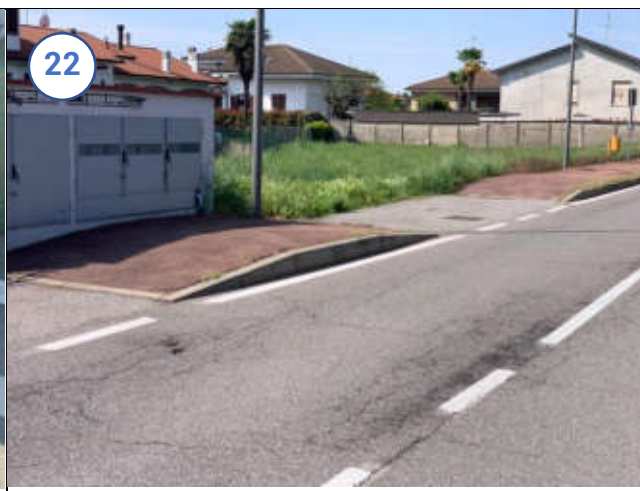
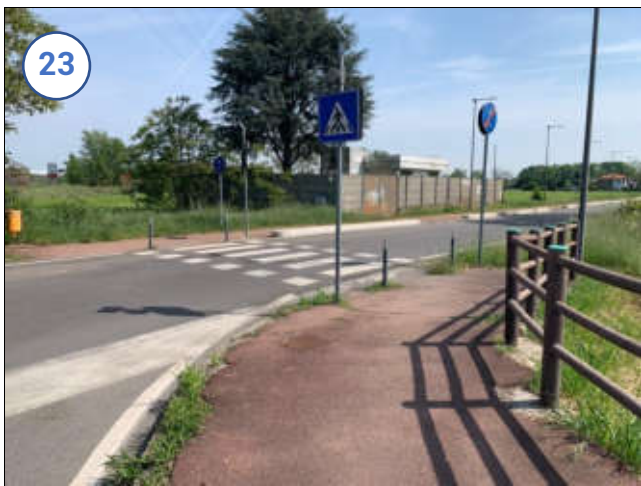
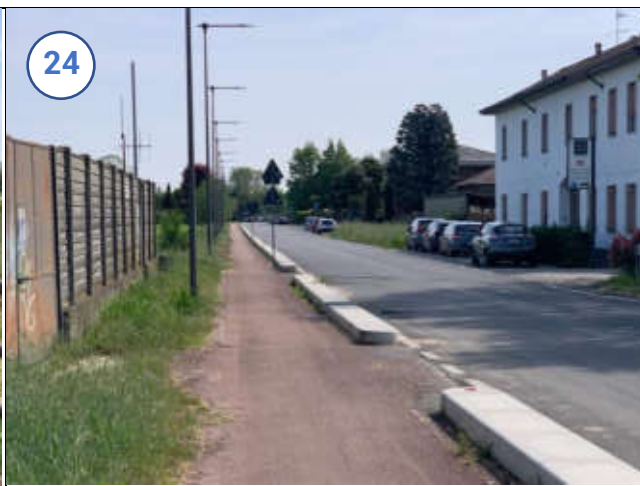
Da via Cairoli la pista ciclopedonale non è più a livello stradale ma sono presenti rampe di adeguata pendenza (21-22) e prosegue lungo via Venturini fino all'incrocio con via Giacomo Leopardi. L'attraversamento è ben segnalato ma non è presente un impianto semaforico (23), la pista ciclopedonale prosegue in sede propria lungo via Giacomo Leopardi a livello stradale ma separato da cordolo in cemento (24).

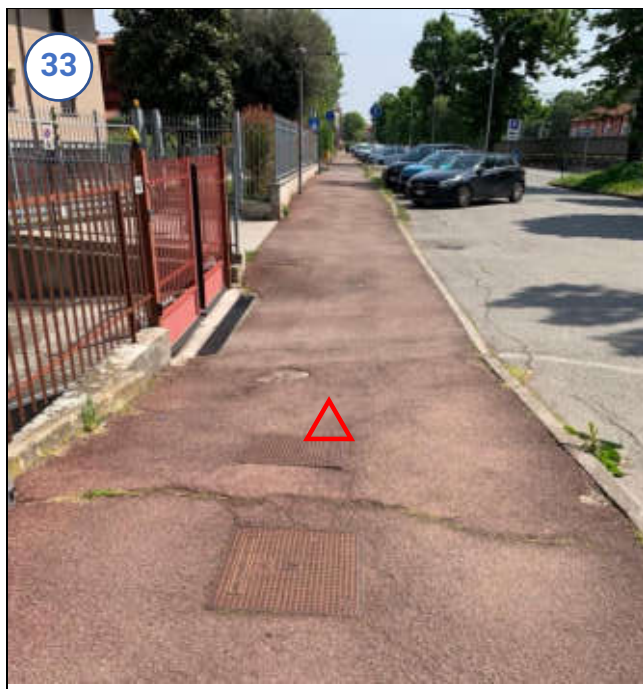
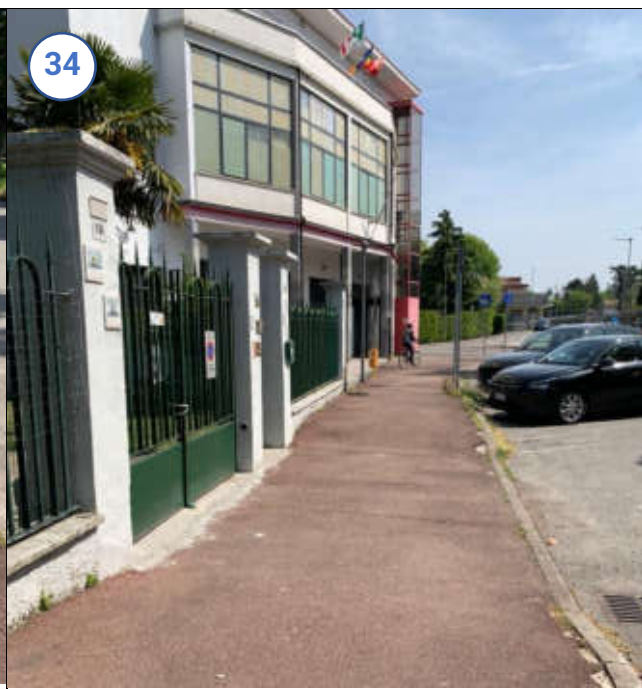
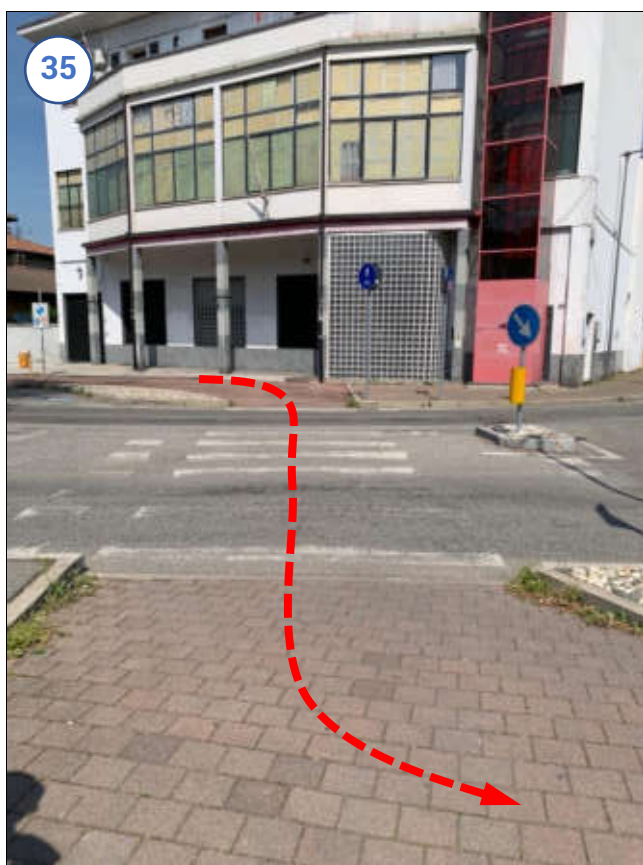
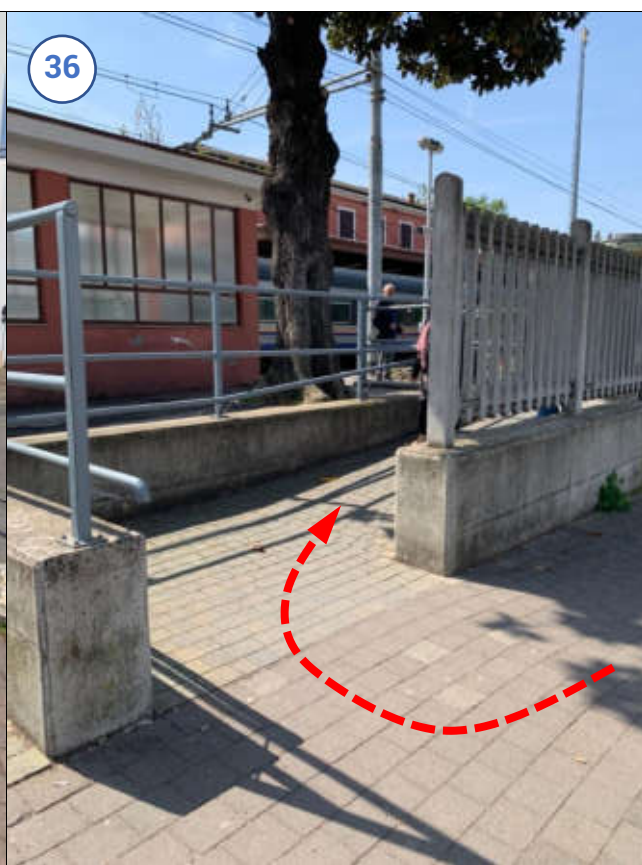
Lungo viale Piemonte il tracciato ha pavimentazione in conglomerato bituminoso di colore rosso e sono presenti rampe di raccordo con gli ingressi carrai delle residenze (33-34). In prossimità della rotatoria tra viale Piemonte, viale Lombardia e via E. Fermi è presente l'attraversamento a livello (35) che permette di raggiungere la rampa di raccordo alla stazione ferroviaria (36) con pavimentazione composta da masselli autobloccanti in cemento.
