## Piano del colore di Magenta e Ponte Vecchio

arch. Claudia De Vecchi  
arch. Alessandra Favero  
maggio 2004

# Piano del colore – Centro storico di Magenta

## Abaco dei manufatti e dei materiali

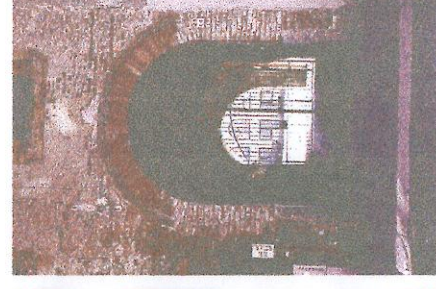
**PORTONI**

Il portone è a tutto sesto, generalmente con cornice interrotta all'imposta e/o in chiave. Immette ad una corte interna

Piedritti e arco in mattoni intonacati. A volte l'intonaco può non essere presente.

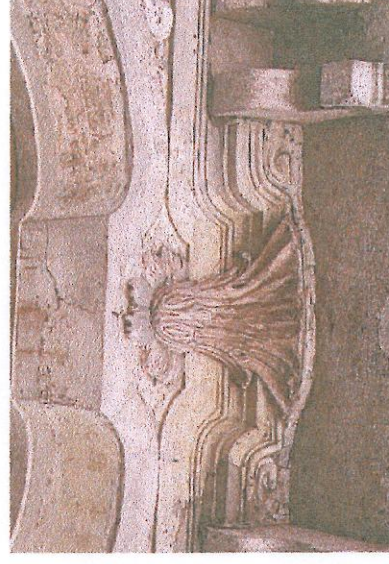
**PORTONI**

Presentano un arco ribassato interrotto da segmenti concavi e convessi, la chiave di volta è posta in risalto e il suo profilo movimentato acquista carattere decorativo.

I piedritti possono essere in mattoni intonacati o in granito a vista, l'arco in mattoni intonacati, le decorazioni a stucco.

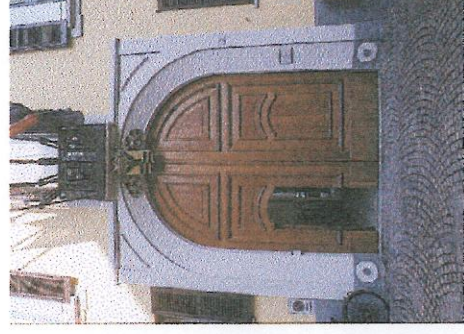
**PORTONI**

È il portone più diffuso a Magenta. Presenta l'arco a sesto ribassato con strombatura ed è incorniciato ai lati e al di sopra dell'arco. Dimensioni del portone e strombatura erano funzionali al passaggio delle carrozze.

Generalmente i piedritti e l'arco sono in granito. Le cornici che valorizzano e sottolineano il profilo in passato erano in stucco. Oggi lo stucco è stato sostituito, per economia, con l'intonaco.

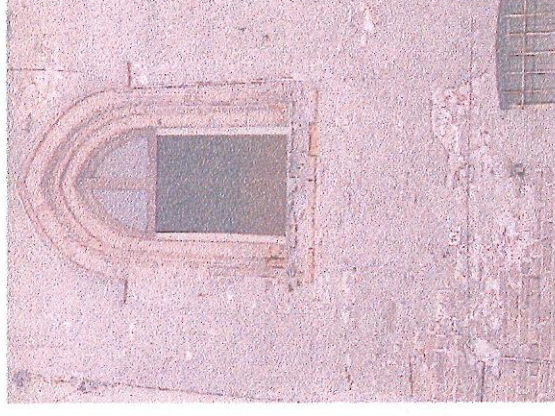
#### **FINESTRE**

Antiche finestre con arco a sesto acuto aventi al ghiera in mattoni e il davanzale in cotto. La bifora presenta una colonnina in granito con un capitello con foglie d'acanto stilizzate.

Ghiera dell'arco, spalle e davanzale in mattoni in cotto.

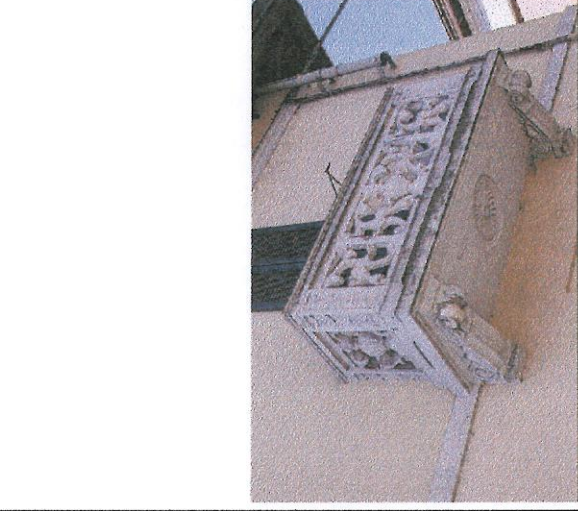
### BALCONI

Balconi rettangolari in cemento decorativo risalenti ai primi decenni del 1900 con pilastri in angolari e parapetto formato da elementi in cemento (colonnine, pilastri, motivi floreali). La lastra del balcone in cemento spesso presenta una decorazione a stampo nella parte sottostante. Le mensole sono di dimensioni rilevanti e sono ornate con motivi geometrici.

Lastra del balcone, mensole e parapetto in cemento decorativo.

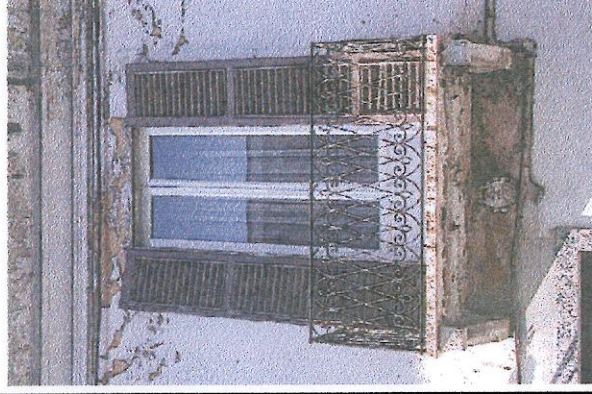
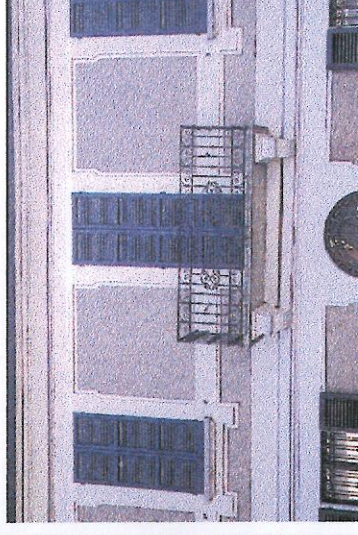
**BALCONI**

Poggioli sostenuti da semplici mensole in cemento di dimensioni ridotte con ringhiera rettangolare in ferro battuto con disegni semplici e ripetitivi

Mensole e lastra in cemento e ringhiera in ferro battuto verniciata.

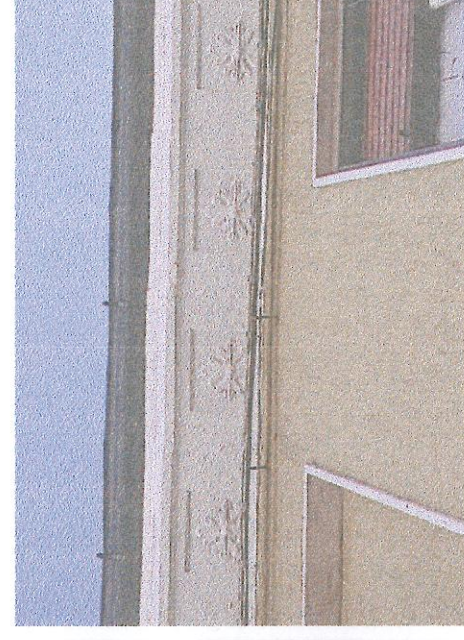
**SOTTOGRONDA**

Spesso la parte terminale della falda del tetto si presenta ancora oggi con i materiali originari. Questi erano perlopiù tavole di legno verniciato con mensoloni pure in legno spesso decorati; negli edifici di inizio 1900, sono invece decorati con stucchi a stampo con motivi geometrici e floreali

Legno, pietra, stucco a stampo

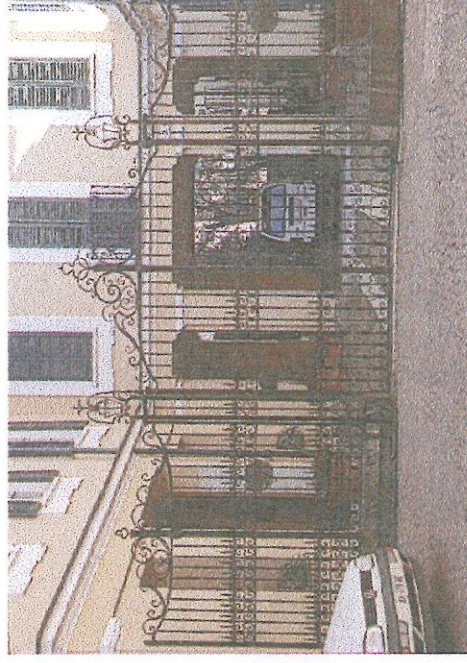
**CANCELLI**

Rappresenta uno dei pochi esempi di cancelli in ferro battuto del 1700 presenti in Magenta. Di fattura semplice e lineare, è coronato a volute e girali secondo i disegni dell'epoca.

Montanti, traversi e decori in ferro battuto verniciato color ferro micaceo.

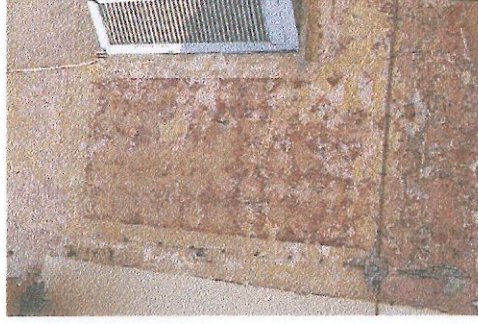
1

1. decorazione di facciata con motivi geometrici: finitura a calce con terre coloranti a Magenta
2. insegna dipinta a calce su vecchia muratura in mattoni a Ponte Vecchio
3. immagine sacra dipinta sulla parete di una casa a Magenta
4. decorazione posta in chiave all'arco del un portone di un palazzo nobile in Magenta

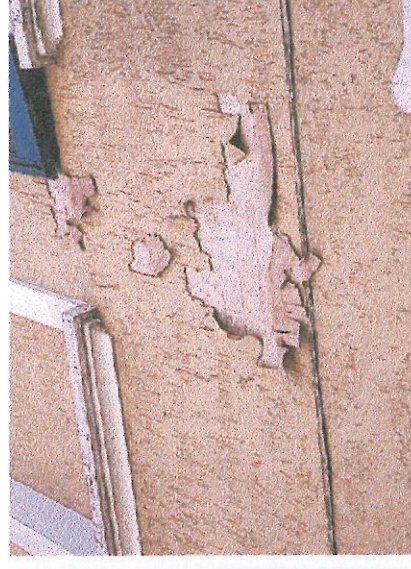
### 2 RIGONFIAMENTO

Sollevamento superficiale e localizzato del materiale, che assume forma e consistenza variabili.

Si tratta quasi sempre di "sbollature" più o meno ampie dello strato di vernice posto sull'intonaco dovute all'umidità o ad incompatibilità tra supporto e finitura.

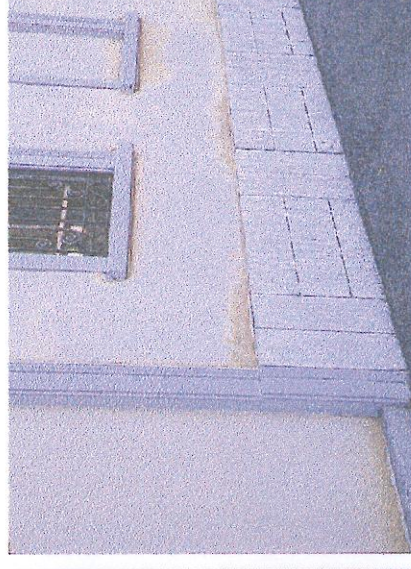
### 3-4 MACCHIA

Alterazione che si manifesta con pigmentazione accidentale localizzata della superficie; è celata dalla presenza di materiale estraneo al substrato, come sali e polveri.

Le macchie sono dovute all'umidità per risalita capillare, sono più vistose se il muro è ancora freddo e umido e permettono l'identificazione del limite di risalita capillare dell'acqua.
