Città di Magenta

# PIANO DI GOVERNO DEL TERRITORIO

## Piano delle Regole

### RP.06 – Individuazione degli edifici rurali dismessi all'interno del Parco del Ticino

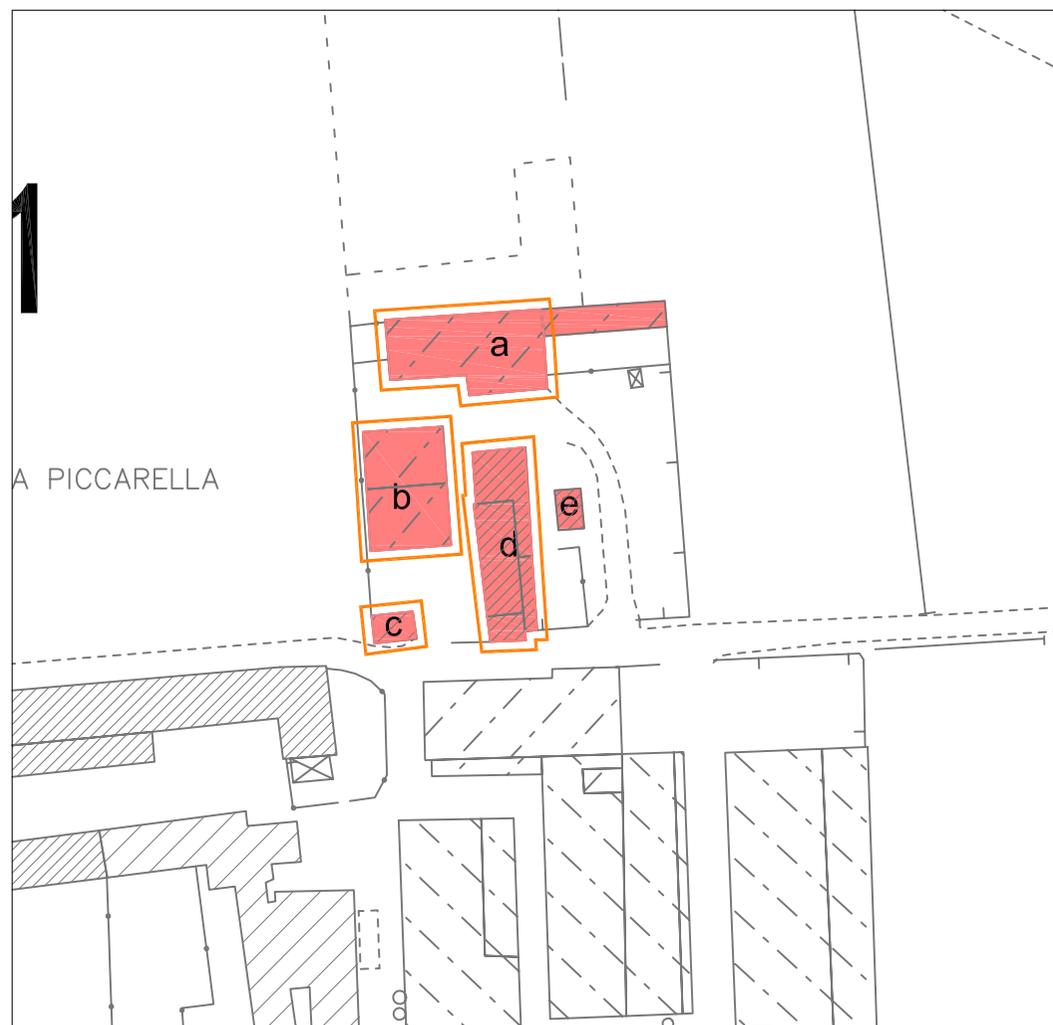
Unità insediative riconoscibili / unità minime di intervento

Il complesso è costituito da tre corpi edilizi. La casa padronale (fabbricato "d") attualmente oggetto dei maggiori interventi edilizi, il rustico di origine agricola (fabbricato "b") ed un deposito coperto (fabbricato "a"). L'edificio "e" e la propagine est del fabbricato "a" risultano demoliti.

L'edificio della Villa con planimetria ad U si sviluppa su due piani fuori terra con due ali verso la strada di altezza minore destinati ai rustici. Il lato nord est è su tre livelli con un mezzanino tra il piano terra e il piano nobile, illuminato da occhi che non si presentano sul lato opposto che conserva tuttavia la stessa altezza. La villa è in muratura portante di mattoni pieni faccia a vista, con modesti inserti di muratura in acciottolato. Il nucleo centrale è a corpo doppio con un portico a tre fornici nel centro. Complesso agricolo, edifici a carattere residenziale blocco "n", edifici "m" e "o" edifici agricoli affacciati sulla corte centrale con elementi strutturali verticali in mattoni pieni.

Non sono riscontrabili caratteristiche di pregio meritevoli di conservazione

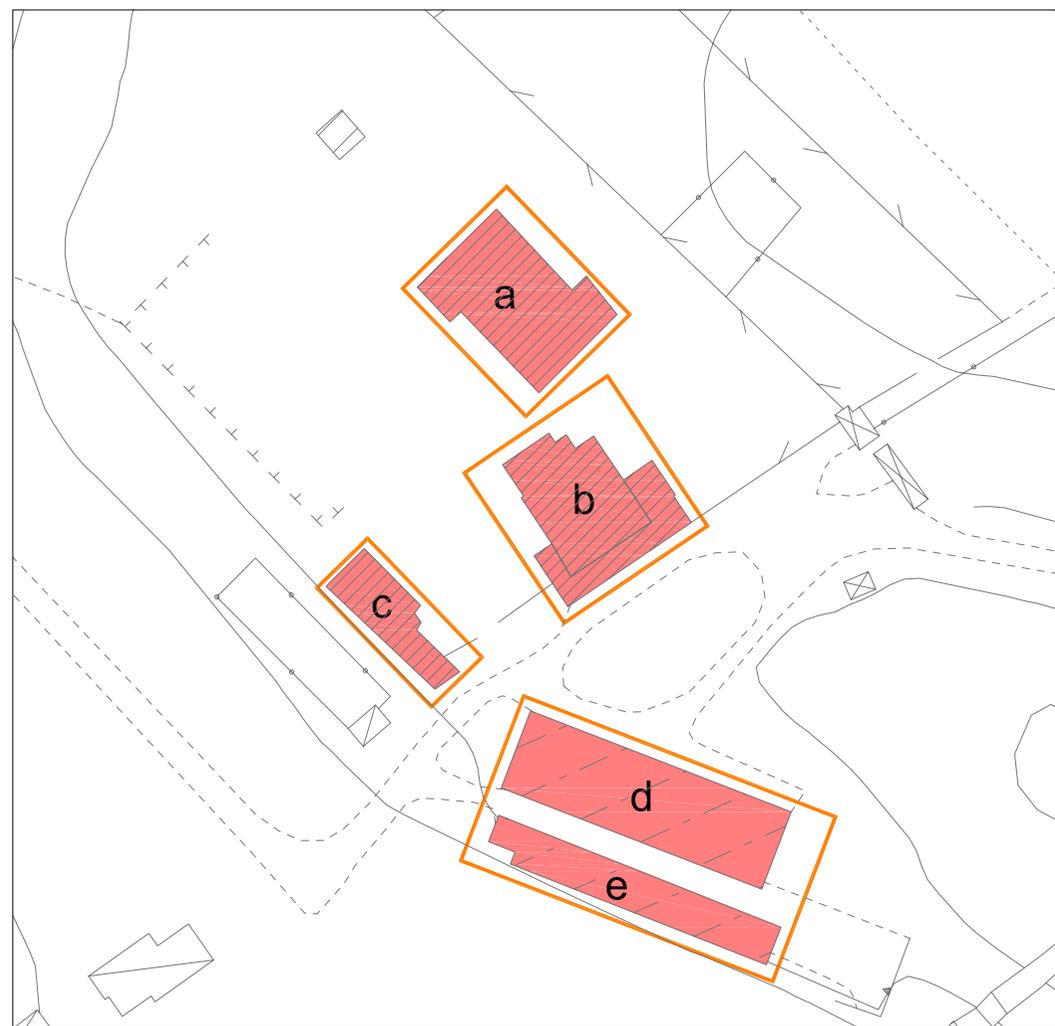
Unità insediative riconoscibili / unità minime di intervento

Edifici di origine agricola, coperture in cotto di terracotta con travi in legno. Gli edifici risultano. L'edificio "d" risulta completamente chiuso con muratura.

Corpo edilizio "a" edificio di origine recente a corpo doppio. Edificio "b" a destinazione residenziale di origine agricola. Fabbricato "c", "d" ed "e" edifici accessori di origine agricola.

Non sono presenti elementi particolari da salvaguardare. Elemento da mantenere onde garantire la minore interferenza possibile dei fabbricati con l'ambiente circostante è l'altezza degli stessi, da non prevedere superiori a quella attuale e l'arretramento rispetto al percorso lungo il naviglio.

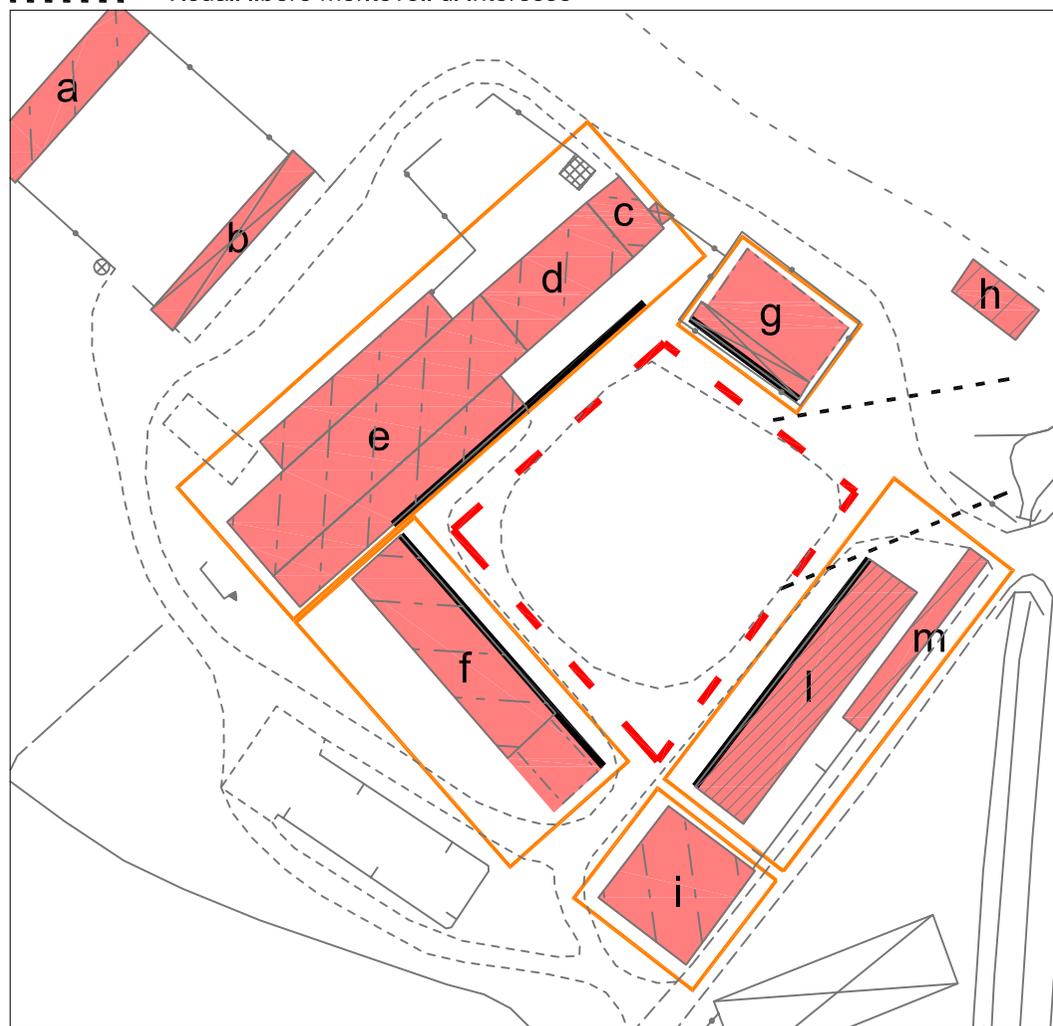
**Legenda**

Edifici di origine agricola con muri misti in mattoni pieni e ciotoli di fiume, coperture in coppo di terracotta con travi in legno. I solai interpiano sono in legno ad eccezione del solaio di separazione tra le stalle ed il fienile sovrastante.

Gli edifici sono intonacati ad esclusione degli elementi strutturali verticali dei depositi e delle stalle che risultano in mattoni pieni a vista. Le tettoie per il rimessaggio mezzi "a" e "b" oggetto di intervento successivo presentano una copertura incoerente con il resto del complesso edilizio.

Cascina di tradizione lombarda con edifici allineati su corte centrale.

Edificio "a" presenta un corpo scala centrale interno alle murature perimetrali dell'edificio che garantisce la comunicazione tra i differenti piani.

Edificio "i" i differenti alloggi sono costituiti da alloggi "duplex" costituiti da una stanza con camino al piano terra e una stanza al primo piano collegati da una scala lineare interna ad ogni alloggio. Il fabbricato è dotato di un corpo scala centrale che consente l'accesso terra tetto con affaccio di due appartamenti per piano.

Elementi strutturali verticali in mattoni pieni per i fabbricati individuati come stalle e depositi.

Partitura dei fronti finestrati con particolare attenzione per quelli dei vani scala della casa padronale e della casa dei salariati.

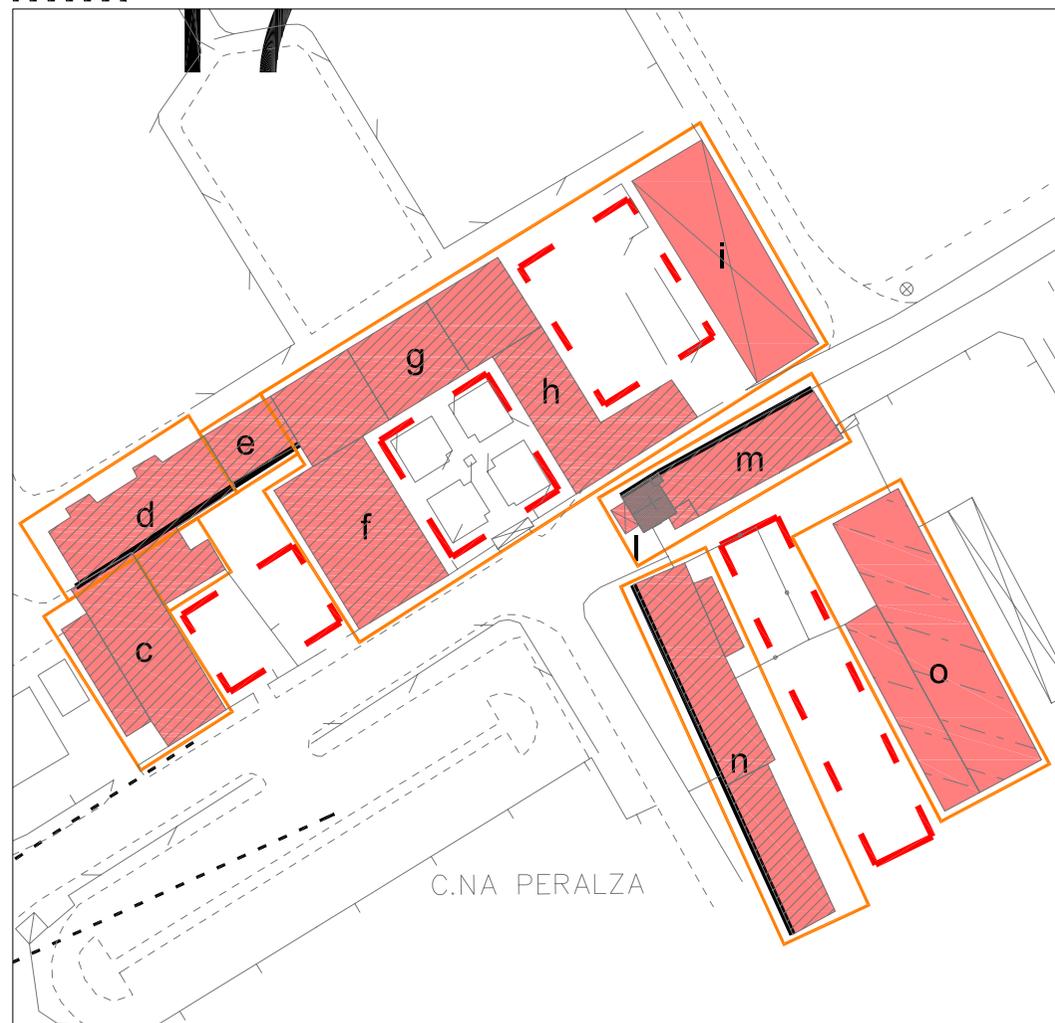
## Legenda

Il complesso è costituito da tre gruppi edificati con caratteristiche molto differenti. La villa a nord della via Cascina Peralza, il complesso agricolo a sud e il più recente complesso dello Sporting Club Peralza in adiacenza alla Villa. Il nucleo centrale è a corpo doppio mentre le ali sono a corpo semplice. Il complesso agricolo, gli edifici ricadenti nel Comune di Magenta, sono edifici di origine agricola con muri pieni e ciotoli di fiume, copertura con coppo in terracotta con travature in legno e copertura in eternit per l'edificio rustico "o". Gli edifici residenziali sono intonacati. Lo sporting club è costituito da un corpo edilizio a L in continuità con il lato occidentale della Villa Peralza. Gli edifici sono a corpo semplice, intonacati con coperture in coppo.

Cascina di tradizione lombarda con edifici allineati su corte centrale per gli edifici m,n,o. Villa del 1650-1700 costituita dagli edifici f,g,h,i. Edifici recentii costituenti le strutture dello sporting-club c,d,f.

L'edificio della Villa con planimetria ad U si sviluppa su due piani fuori terra con due ali verso la strada di altezza minore destinati ai rustici. Il lato nord est è su tre livelli con un mezzanino tra il piano terra e il piano nobile, illuminato da occhi che non si presentano sul lato opposto che conserva tuttavia la stessa altezza. La villa è in muratura portante di mattoni pieni faccia a vista, con modesti inserti di muratura in acciottolato. Il nucleo centrale è a corpo doppio con un portico a tre fornici nel centro. Complesso agricolo, edifici a carattere residenziale blocco "n", edifici "m" e "o" edifici agricoli affacciati sulla corte centrale con elementi strutturali verticali in mattoni pieni.

Per le parti oggetto di apposito vincolo di soprintendenza non vengono indicate ulteriori prescrizioni.

Mantenimento dell'allineamento, delle altezze di colmo e gronda oltre che della muratura fronte strada dell'edificio "m". Mantenimento dell'allineamento del corpo di fabbrica "n" e della corte tra il corpo "n" ed "o".

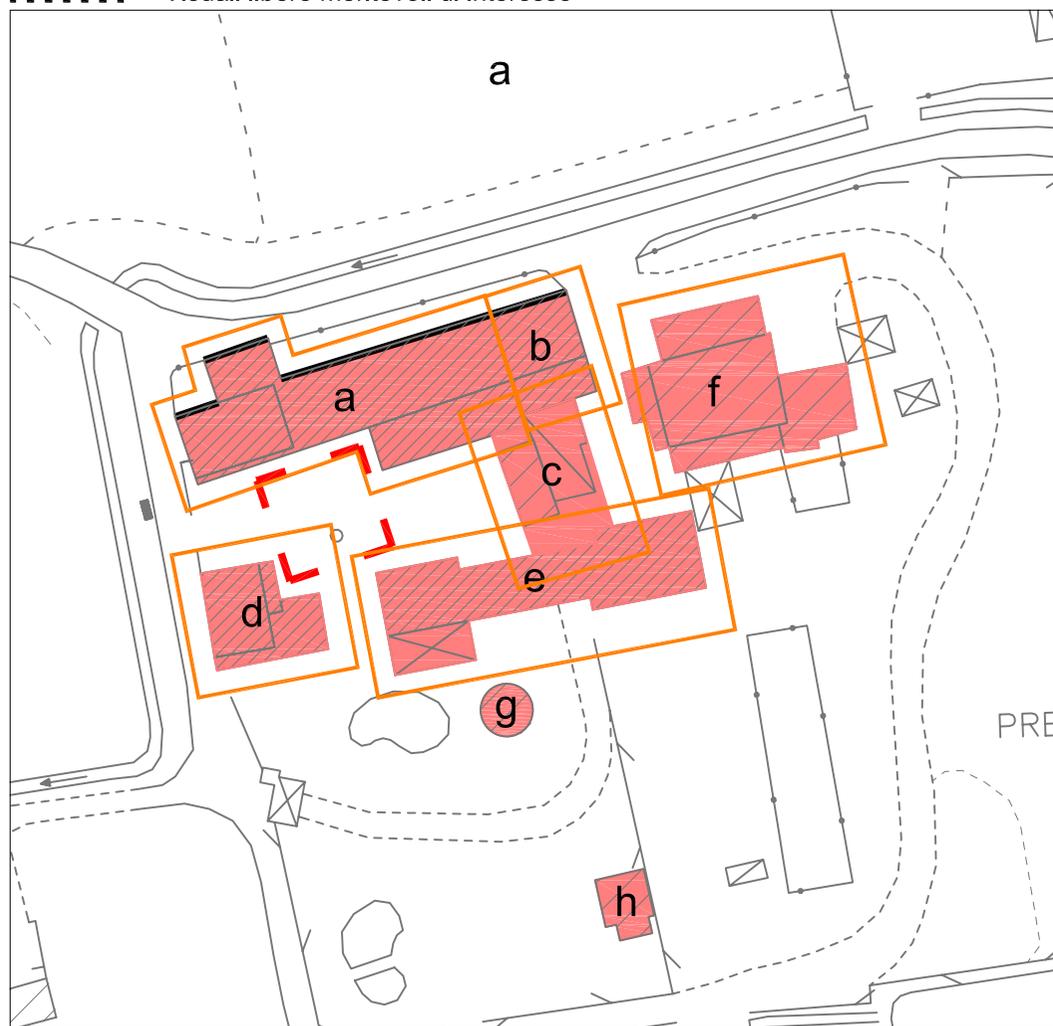
## Legenda

Edifici di origine agricola con muri misti in mattoni pieni e ciotoli di fiume, coperture in cotto di terracotta con travature in legno completamente ristrutturati.

Gli edifici sono intonacati ad esclusione di inserti in mattoni pieni o a faccia a vista. L'edificio "f" non ancora oggetto di recupero presenta finiture e materiali incoerenti.

Cascina originariamente allineata su tracciato stradale, successivamente con la realizzazione dei blocchi edilizi "e" e "d" si è creata la corte, che risulta coerente con la nuova struttura del complesso

Corpi di origine residenziale "a" originariamente a "corpo semplice" attualmente presentano la presenza di aggiunte e ampliamenti:

I corpi edilizi adibiti all'attività agricola sono stati recuperati e adibiti in parte all'uso residenziale.

Elementi strutturali verticali in mattoni pieni per i fabbricati individuati come stalle e depositi afferenti agli edifici "a" e "b", riconosciuti e valorizzati nel recente intervento di ristrutturazione.

Partitura dei fronti finestrati realizzati nella riqualificazione del blocco edilizio "a" e confermati nell'intervento sull'edificio "b".
