Comune di Magenta
Città Metropolitana di Milano

Piano per l'eliminazione delle barriere architettoniche - PEBA

Allegato 1 - Il rilievo degli edifici e degli spazi pubblici

Ottobre 2023

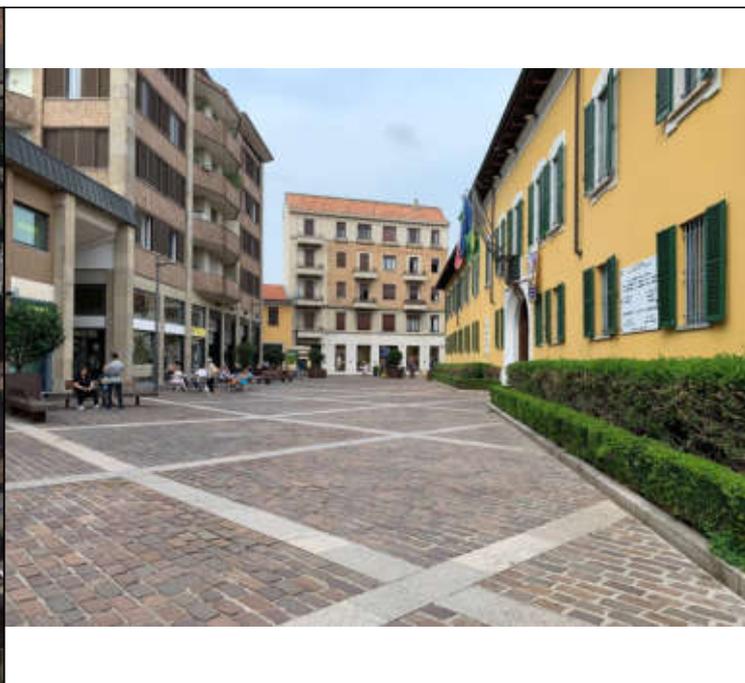
Vista d'insieme dell'immobile

Presenza nelle immediate vicinanze di n. 2 stalli per il parcheggio di automobili condotte da disabili da tinteggiare, oltremodo il cartello è sbiadito

Non sono state riscontrate indicazioni sensoriali per persone ipovedenti e segnali acustici o segnalazioni visive per non udenti per indicare l'eventuale esodo forzato. Gli stalli per il parcheggio di automobili condotte da disabili posti all'esterno devono essere ritinteggiate.

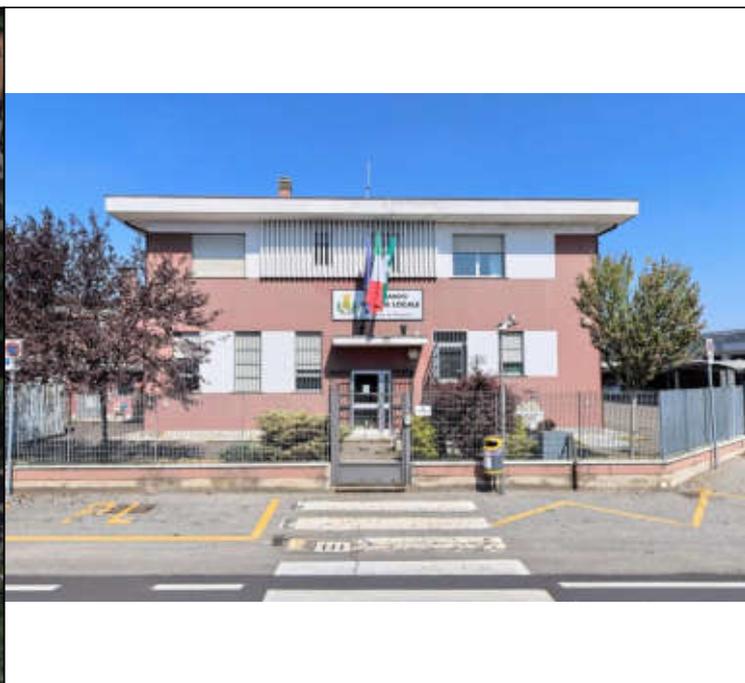
Vista d'insieme dell'immobile

La porta di accesso è di dimensioni adeguate, per raggiungerla si devono percorrere 5 gradini, è presente la servo scala manuale raggiungibile attraverso uno scivolo che non eccede il dislivello massimo consentito.

Non sono state riscontrate indicazioni sensoriali per persone ipovedenti e segnali acustici o segnalazioni visive per non udenti per indicare l'eventuale esodo forzato. E' auspicabile l'eliminazione del dislivello dall'ingresso del cancello in metallo

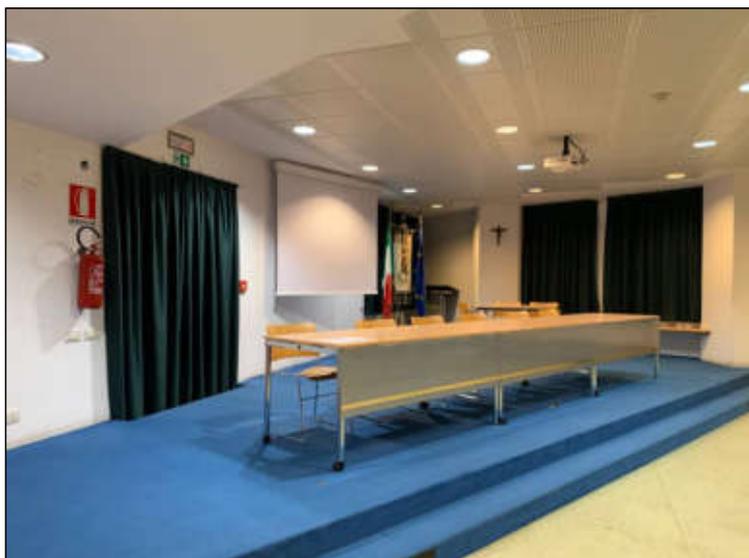
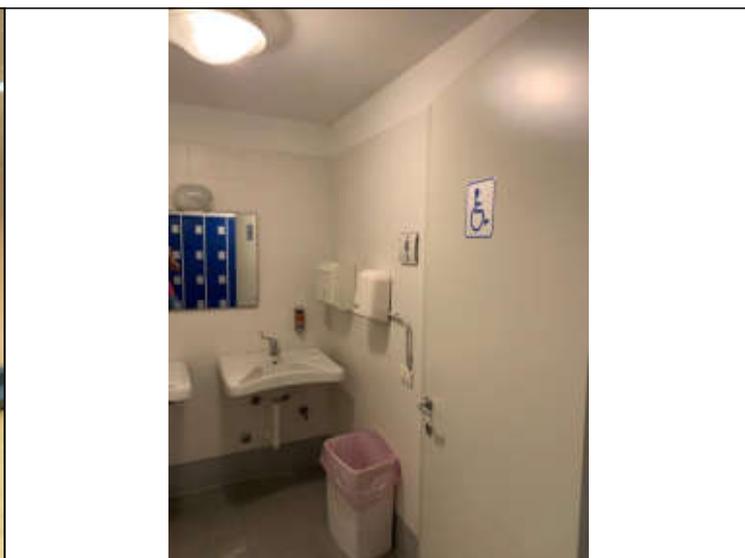
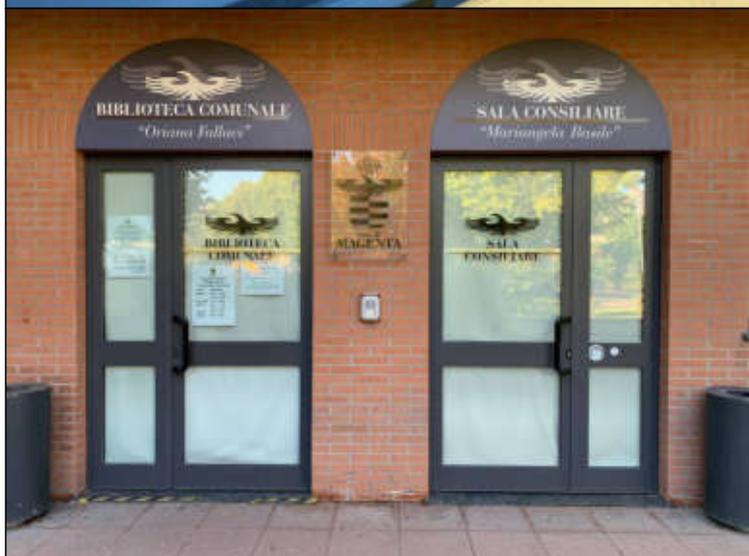
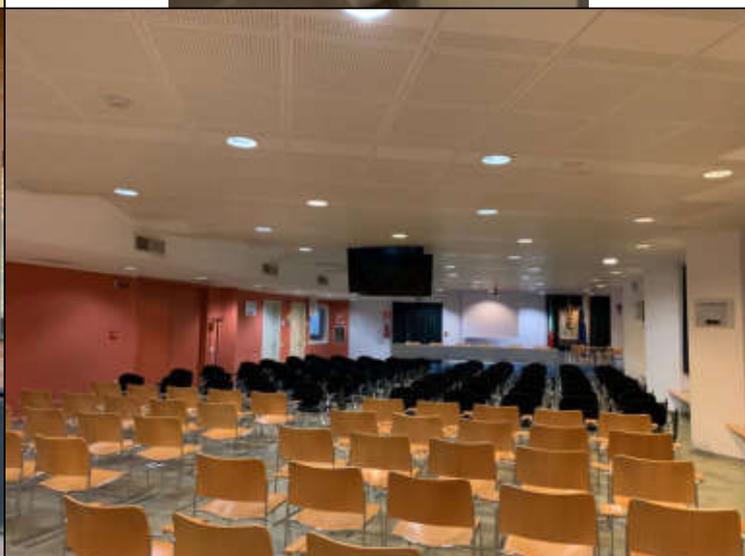
Estratti rilievo fotografico

Non sono state riscontrate indicazioni sensoriali per persone ipovedenti e segnali acustici o segnalazioni visive per non udenti per indicare l'eventuale esodo forzato. La platea potrà essere fruibile da disabili attraverso l'installazione di una pedana mobile

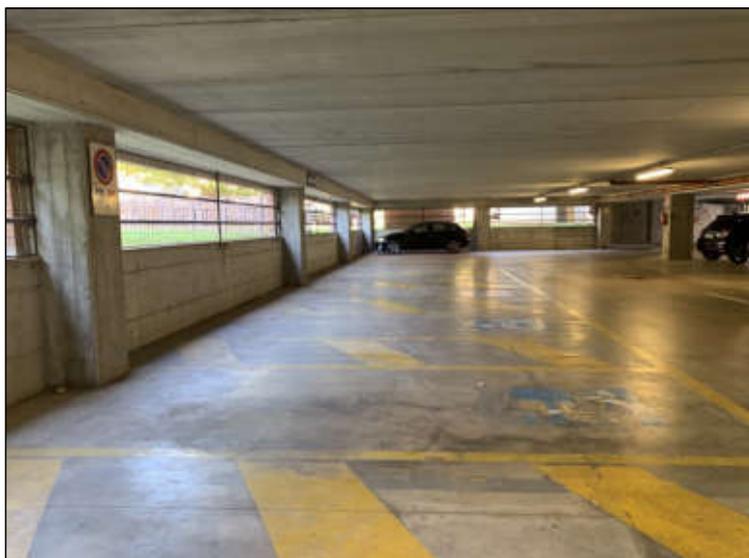
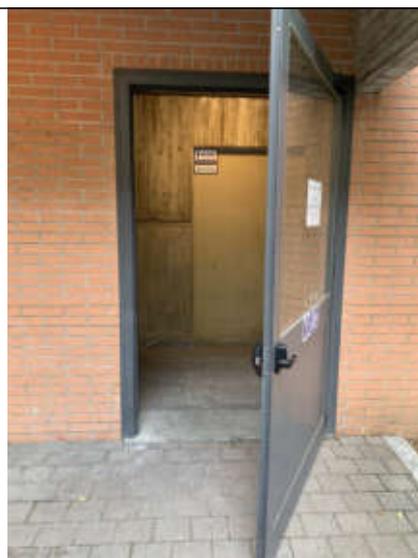
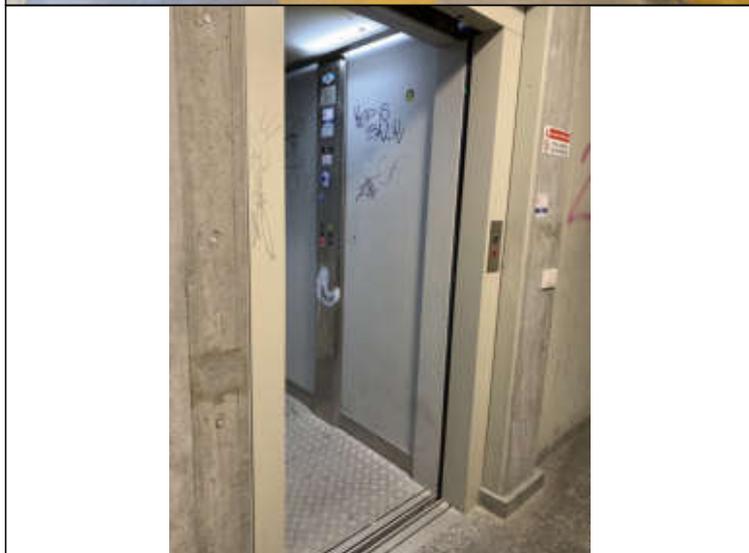
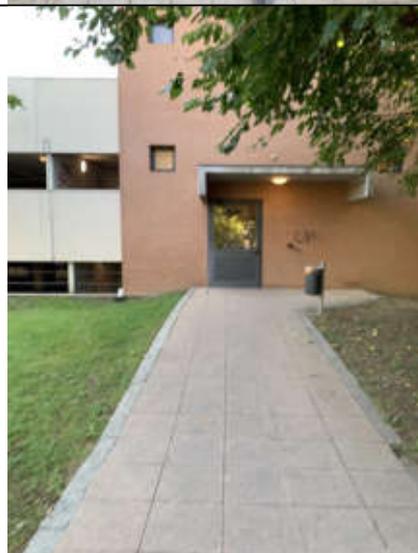
Estratti rilievo fotografico

Presenza solo all'interno dell'ascensore di indicazioni in Braille, nel resto dell'edificio non sono state riscontrate indicazioni sensoriali per persone ipovedenti e segnali acustici o segnalazioni visive per non udenti per indicare l'eventuale esodo forzato.

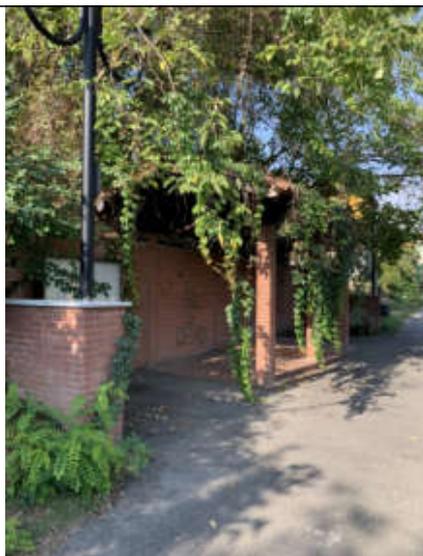
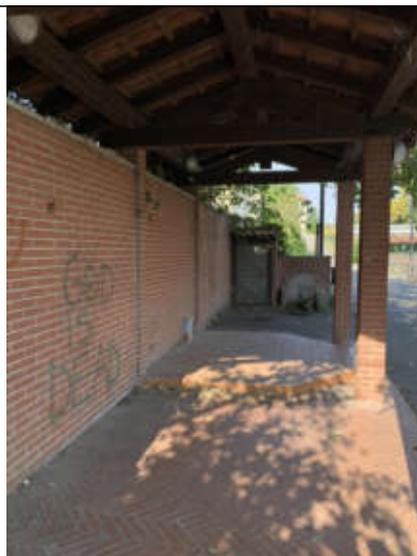
Estratti rilievo fotografico

Non sono state riscontrate indicazioni sensoriali per persone ipovedenti e segnali acustici o segnalazioni visive per non udenti per indicare l'eventuale esodo forzato. E' auspicabile la creazione di uno stallo parcheggio per disabili.

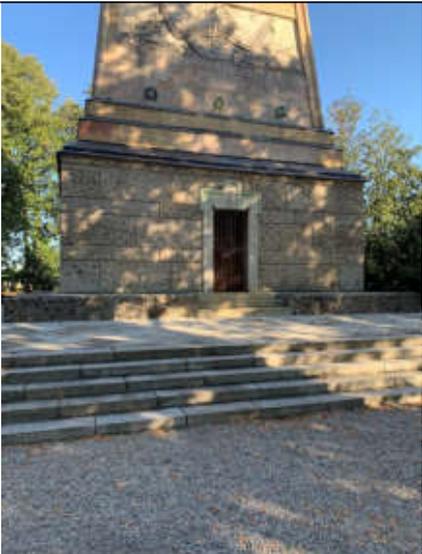
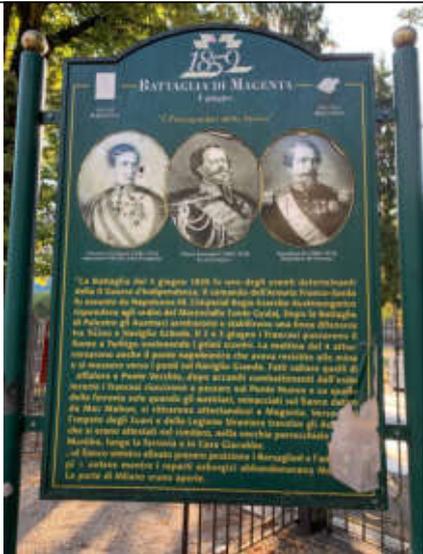
Estratti rilievo fotografico

Non sono state riscontrate indicazioni sensoriali per persone ipovedenti e segnali acustici o segnalazioni visive per non udenti per indicare l'eventuale esodo forzato. Mancanza di parcheggi per disabili e di eventuali spazi per la loro individuazione. L'accesso e alla struttura è impedito dalla presenza di otto gradini, mentre l'avvicinamento è difficoltoso a causa della presenza del fondo in ghiaia del vialetto. Per garantire l'accesso e l'avvicinamento alla struttura si dovranno individuare percorsi da condividere con la Soprintendenza.

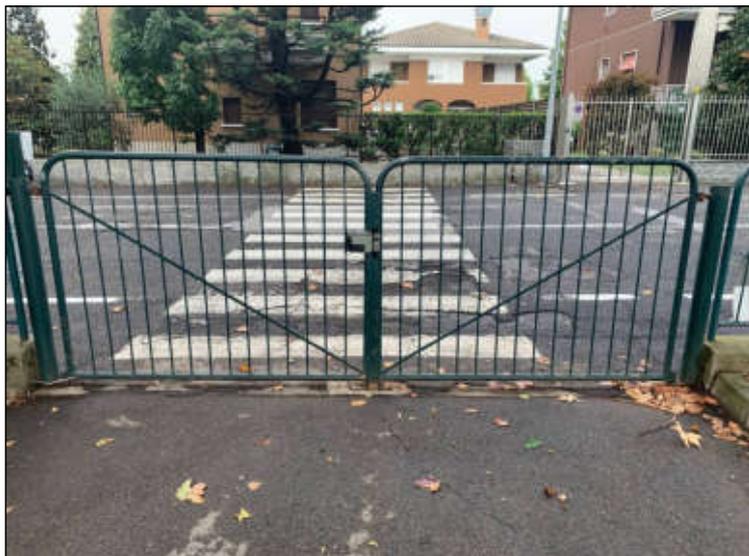
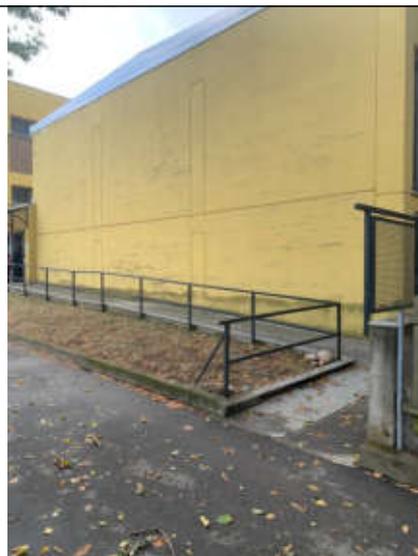
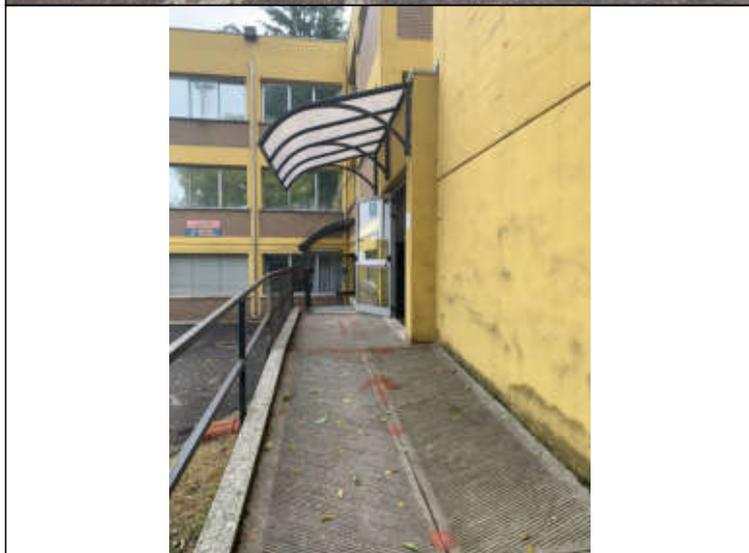
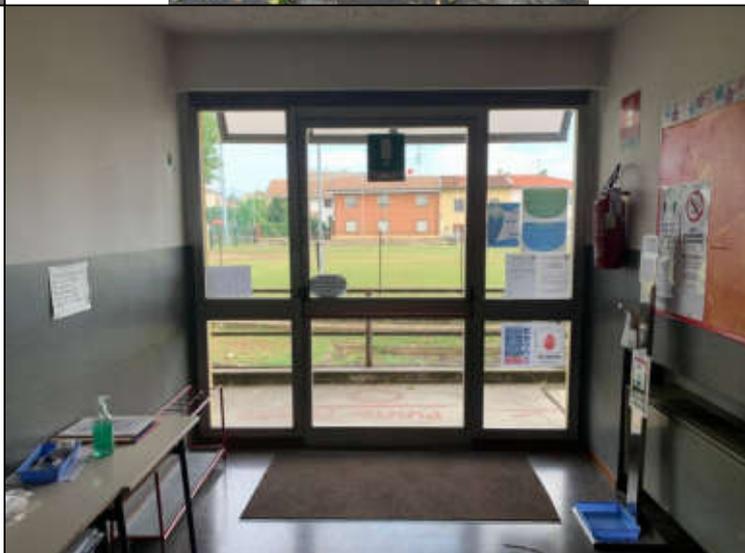
Estratti rilievo fotografico

Non sono state riscontrate indicazioni sensoriali per persone ipovedenti e segnali acustici o segnalazioni visive per non udenti per indicare l'eventuale esodo forzato. Uno stallo per disabili dovrebbe essere ricavato nel cortile interno o nei parcheggi limitrofi.

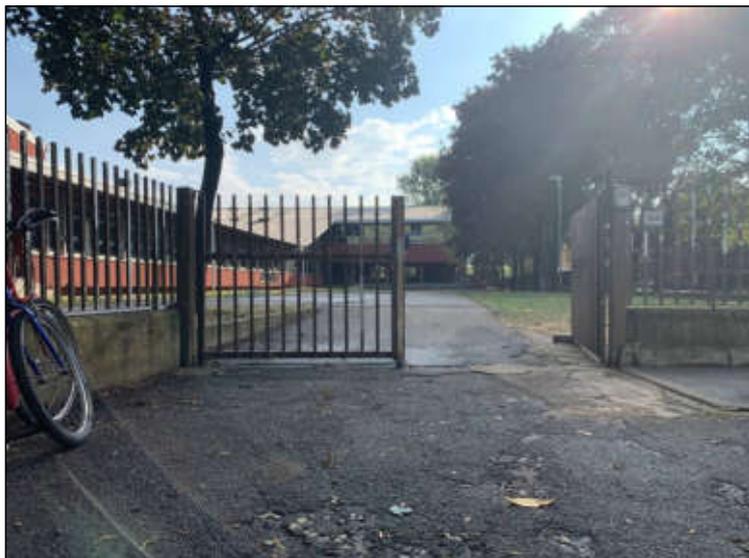
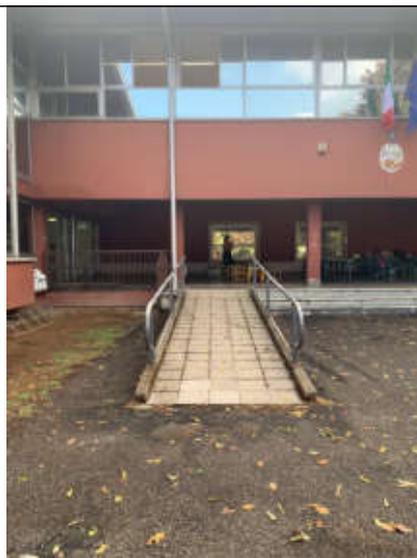
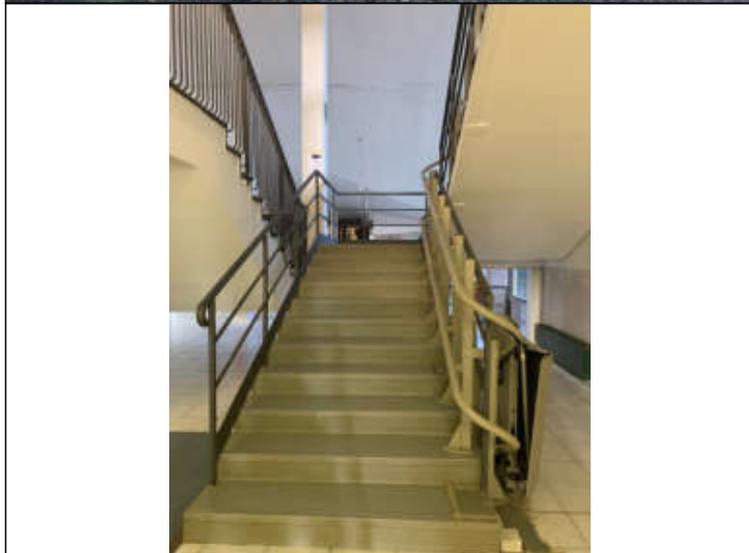
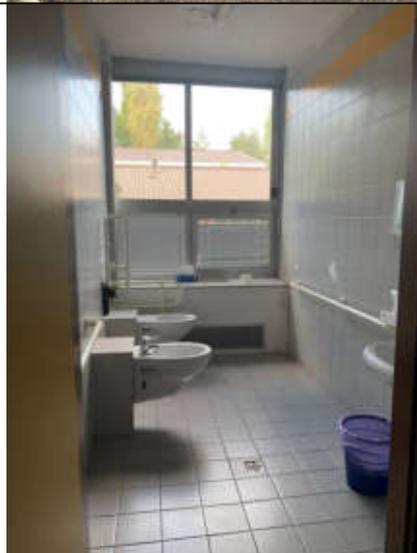
Estratti rilievo fotografico

Non sono state riscontrate indicazioni sensoriali per persone ipovedenti e segnali acustici o segnalazioni visive per non udenti per indicare l'eventuale esodo forzato. In caso di evacuazione gli spazi posti al livello superiore del piano terra non sono usufruibili in sicurezza, si prevede quindi la realizzazione di n. 1 "spazio calmo" al primo livello, da verificare in relazione alle autorizzazioni necessarie previste dalla normativa antincendio. Per l'accesso alla biblioteca dovrà essere installato un servoscala. La segnaletica dello stallo per disabili nel parcheggio interno deve essere rifatta.

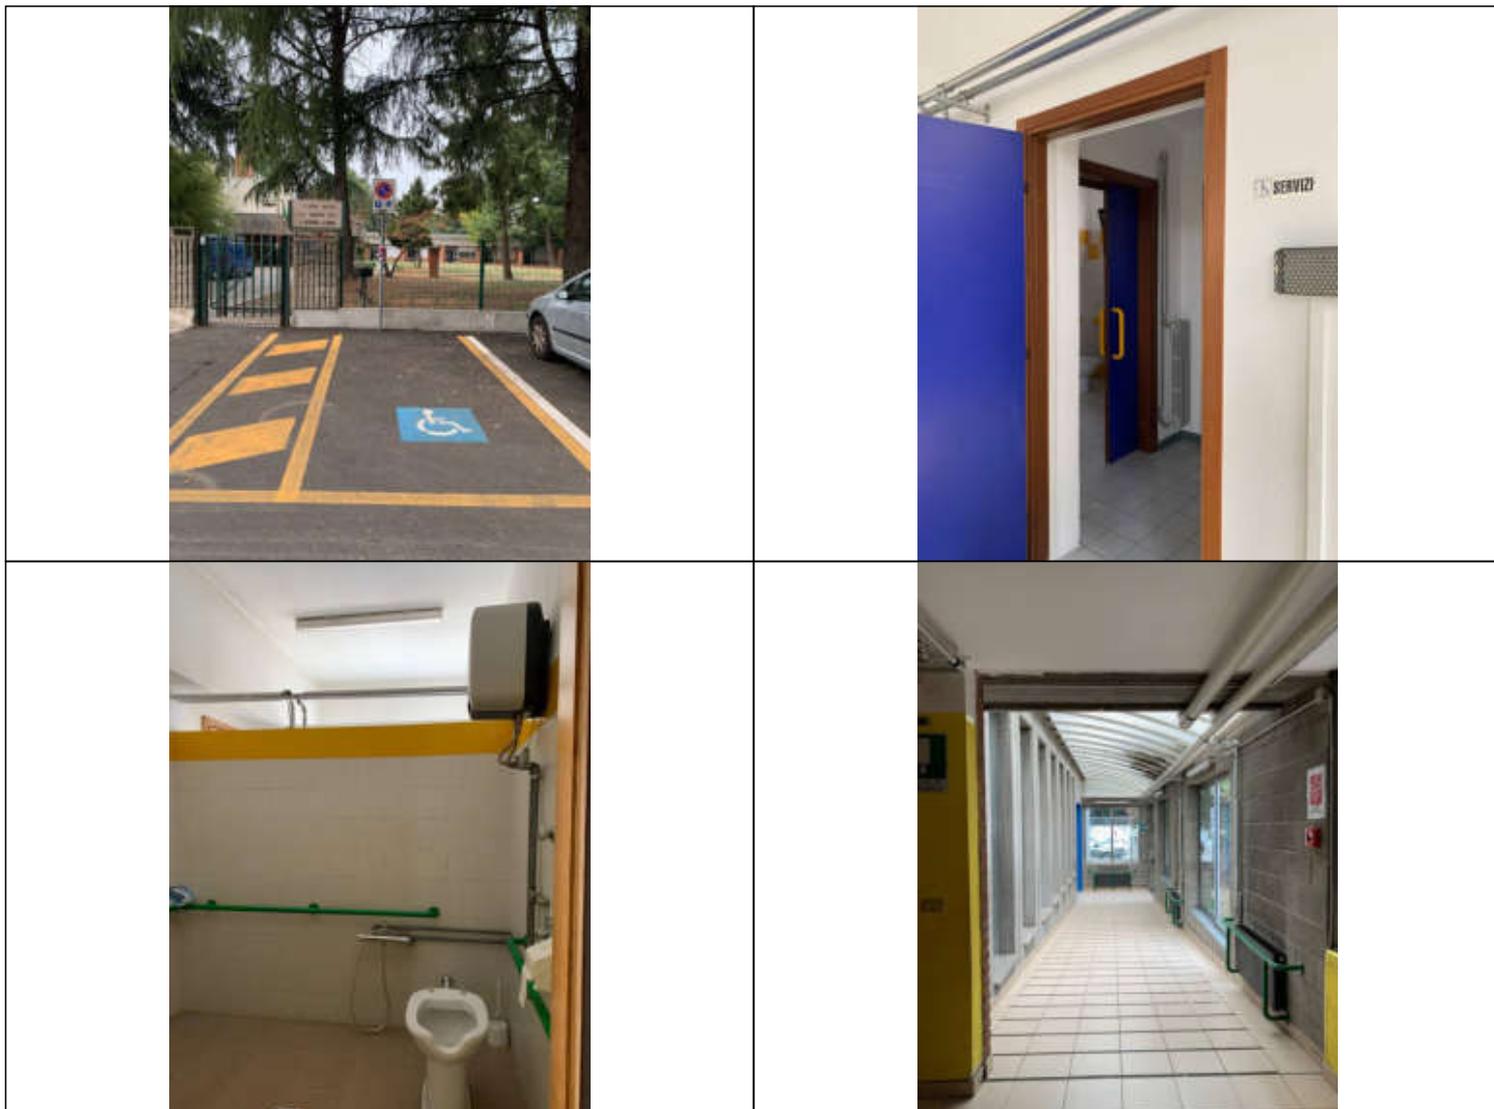
Estratti rilievo fotografico

Non sono state riscontrate mappe a rilievo e/o percorsi tattili per ipovedenti e segnali acustici o segnalazioni visive per non udenti per indicare l'eventuale esodo forzato. Non sussistono evidenti ulteriori barriere architettoniche.

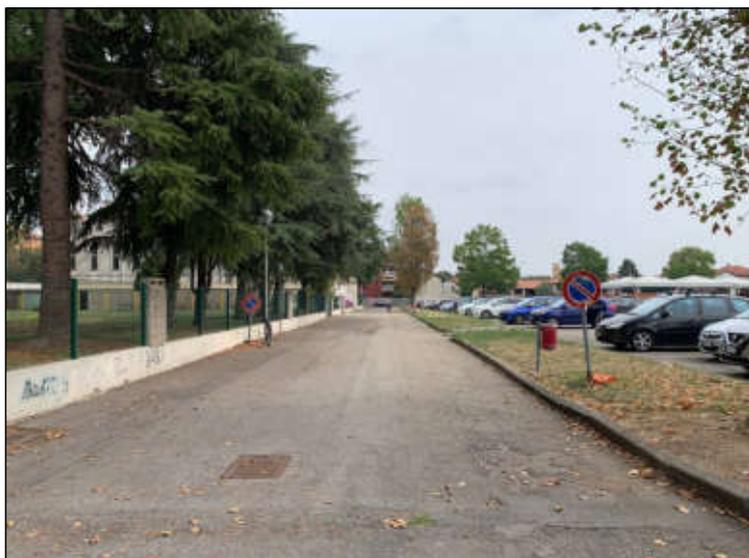
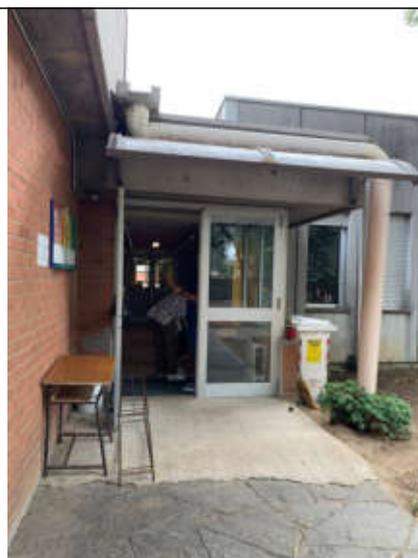
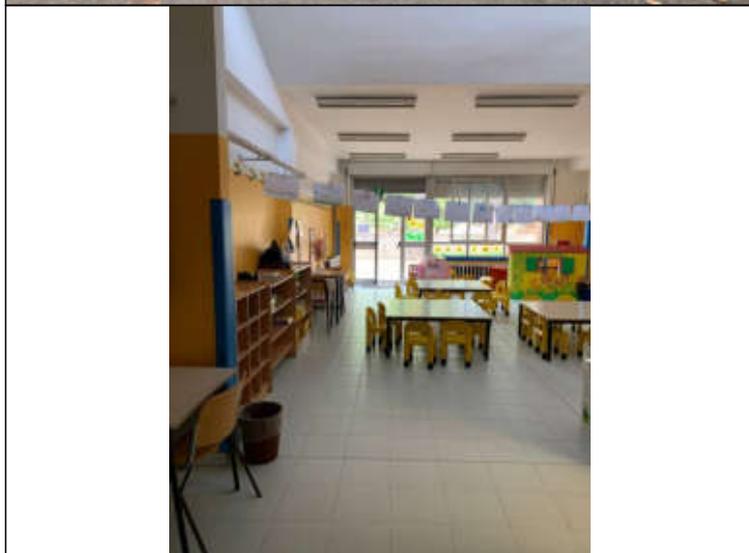
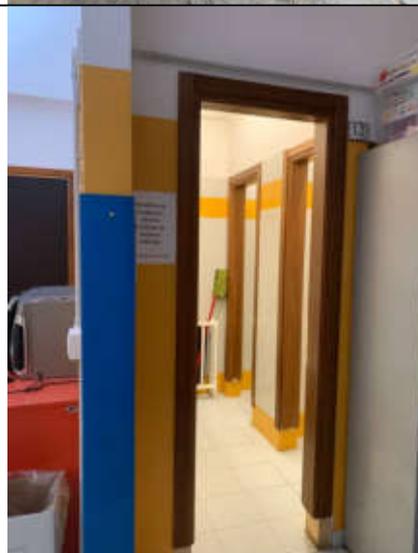
Estratti rilievo fotografico

Non sono state riscontrate mappe a rilievo e/o percorsi tattili per ipovedenti e segnali acustici o segnalazioni visive per non udenti per indicare l'eventuale esodo forzato. Non sussistono evidenti ulteriori barriere architettoniche.

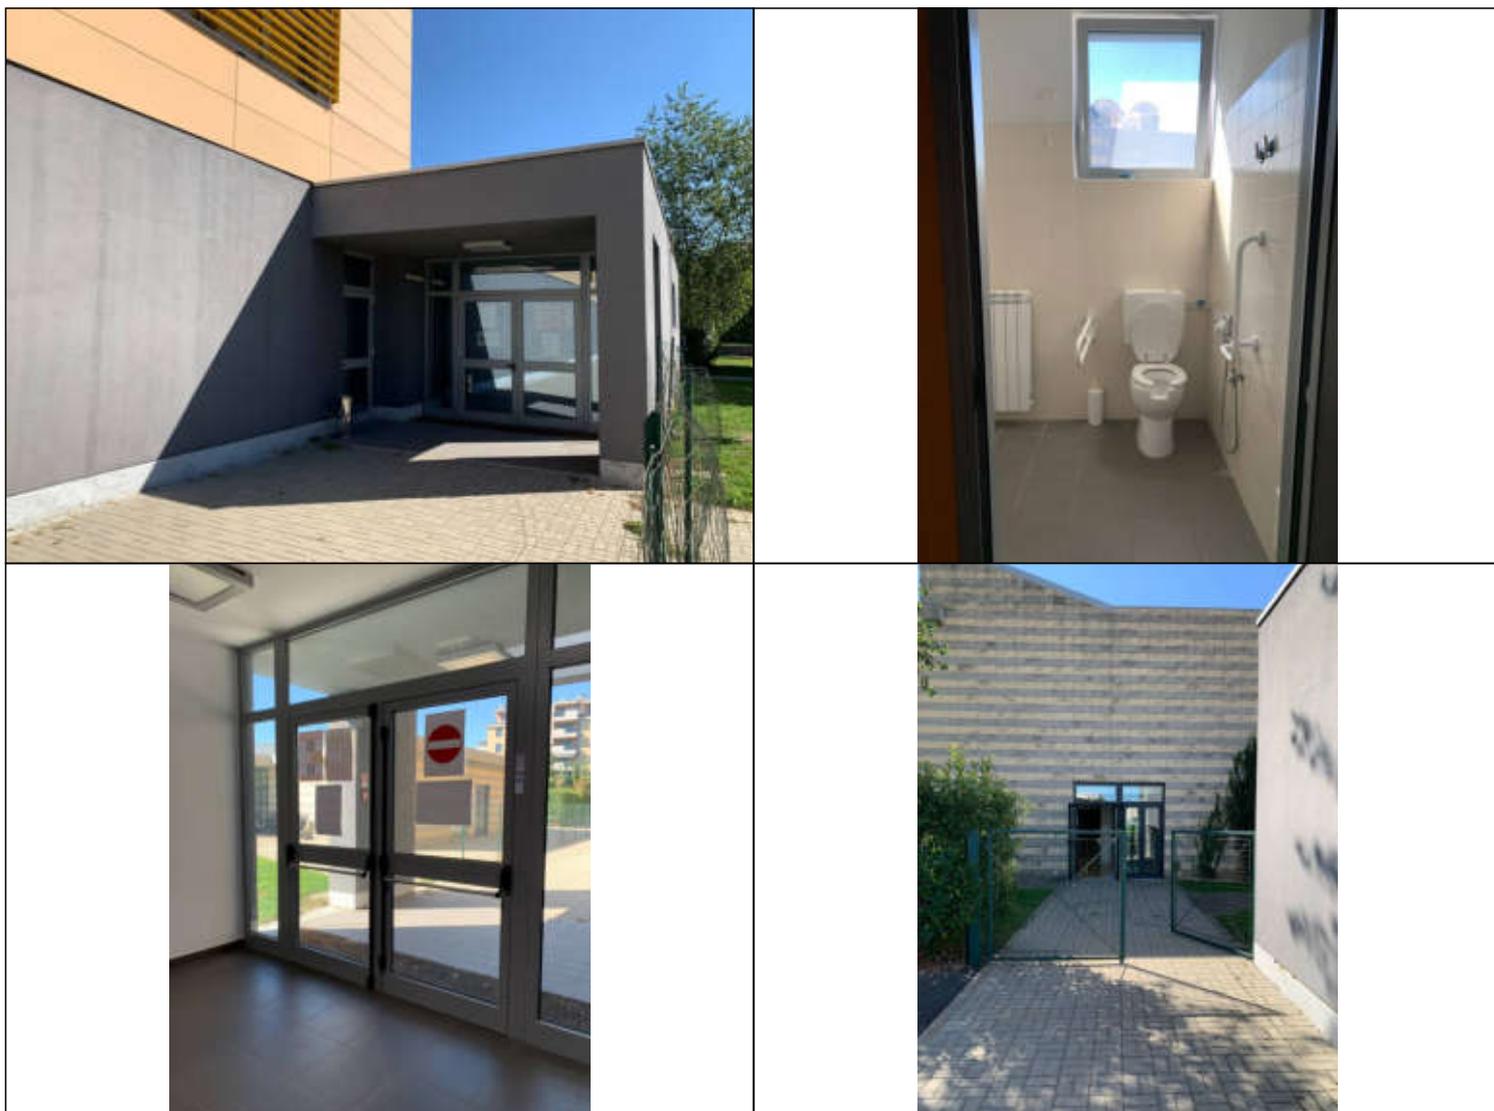
Estratti rilievo fotografico

Non sono state riscontrate mappe a rilievo e/o percorsi tattili per ipovedenti e segnali acustici o segnalazioni visive per non udenti per indicare l'eventuale esodo forzato. Non sussistono evidenti ulteriori barriere architettoniche.

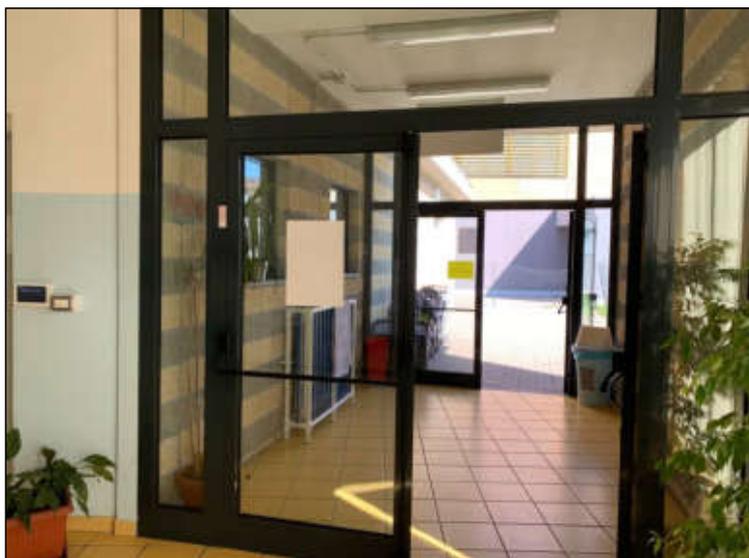
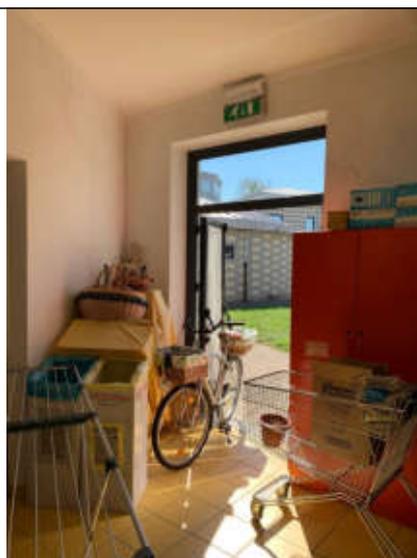
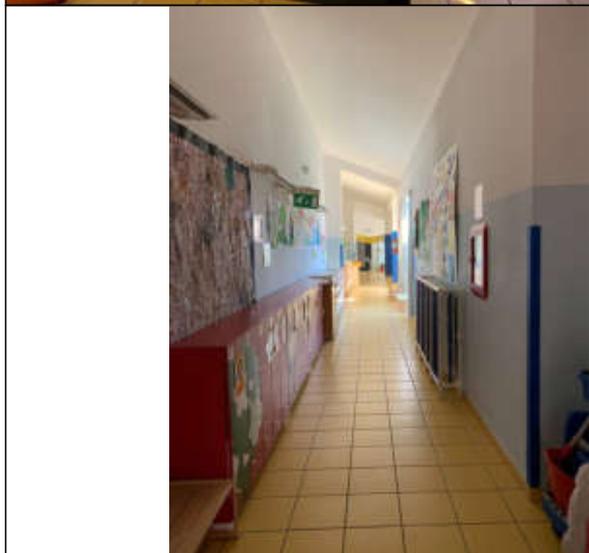
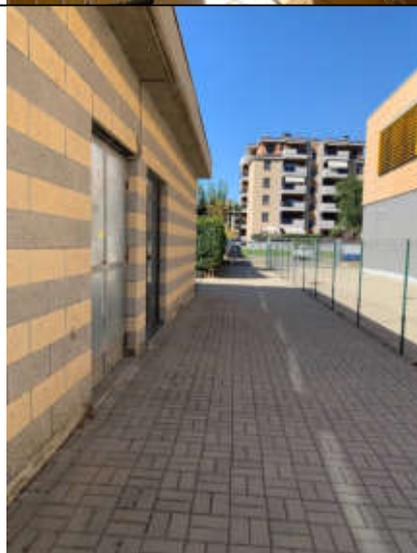
Estratti rilievo fotografico

Non sono state riscontrate mappe a rilievo e/o percorsi tattili per ipovedenti e segnali acustici o segnalazioni visive per non udenti per indicare l'eventuale esodo forzato. Non sussistono evidenti ulteriori barriere architettoniche.

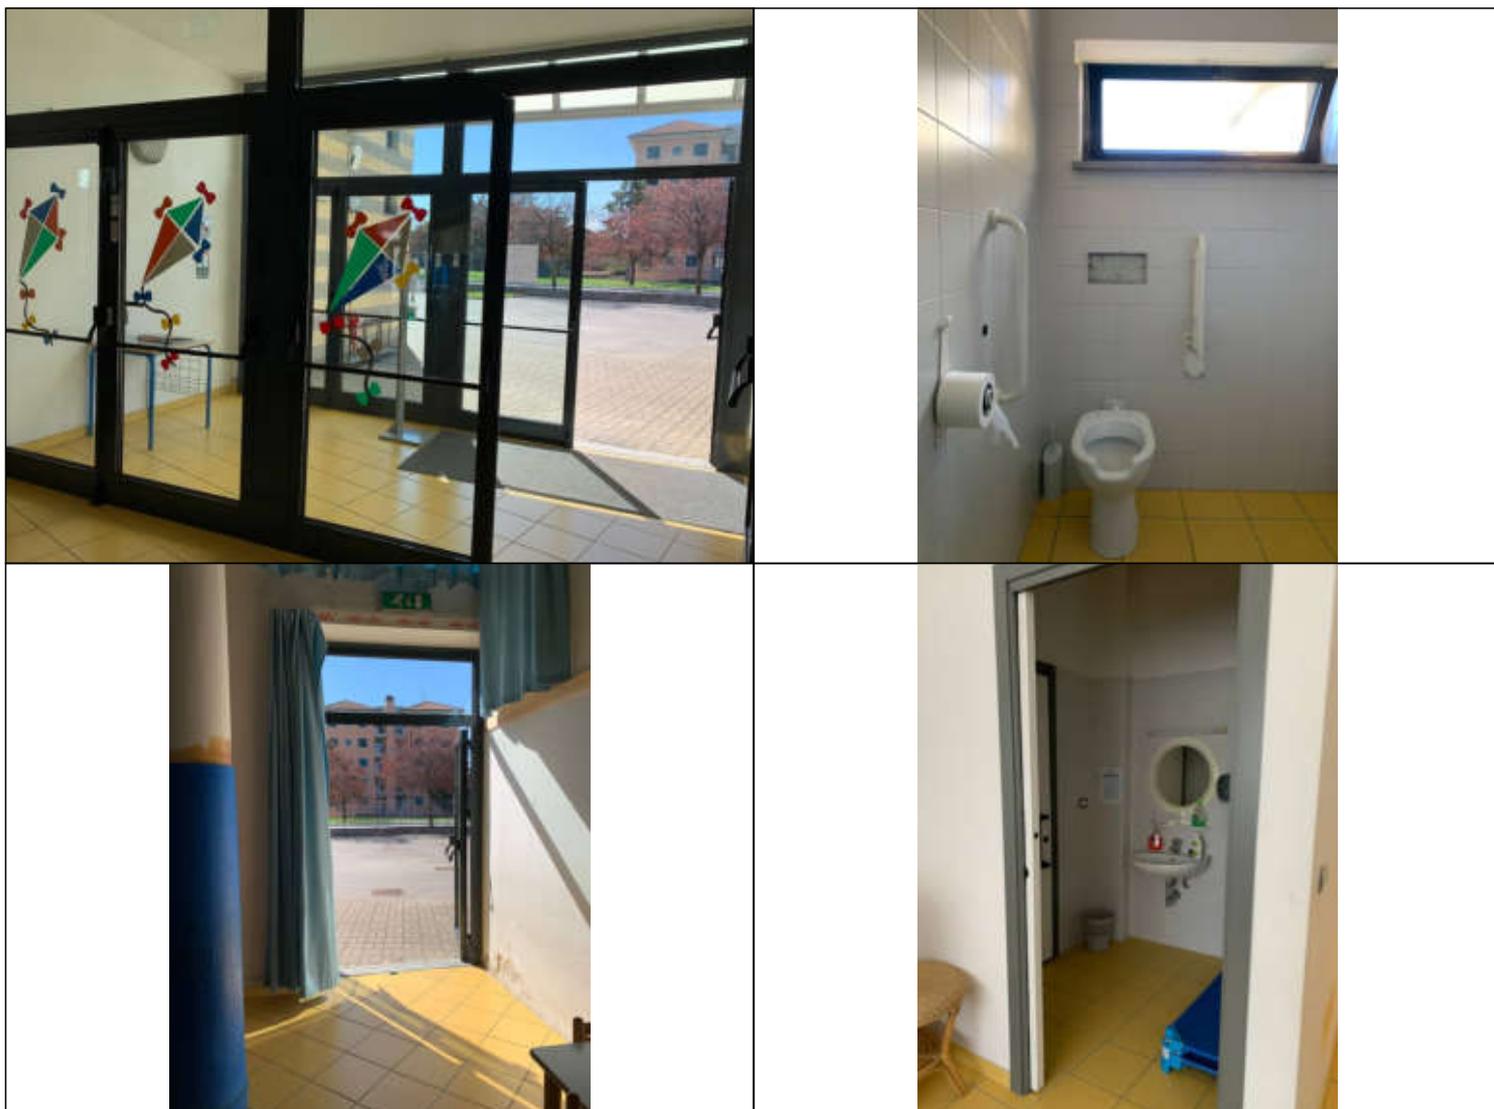
Estratti rilievo fotografico

Non sono state riscontrate mappe a rilievo e/o percorsi tattili per ipovedenti e segnali acustici o segnalazioni visive per non udenti per indicare l'eventuale esodo forzato. Non sussistono evidenti ulteriori barriere architettoniche.

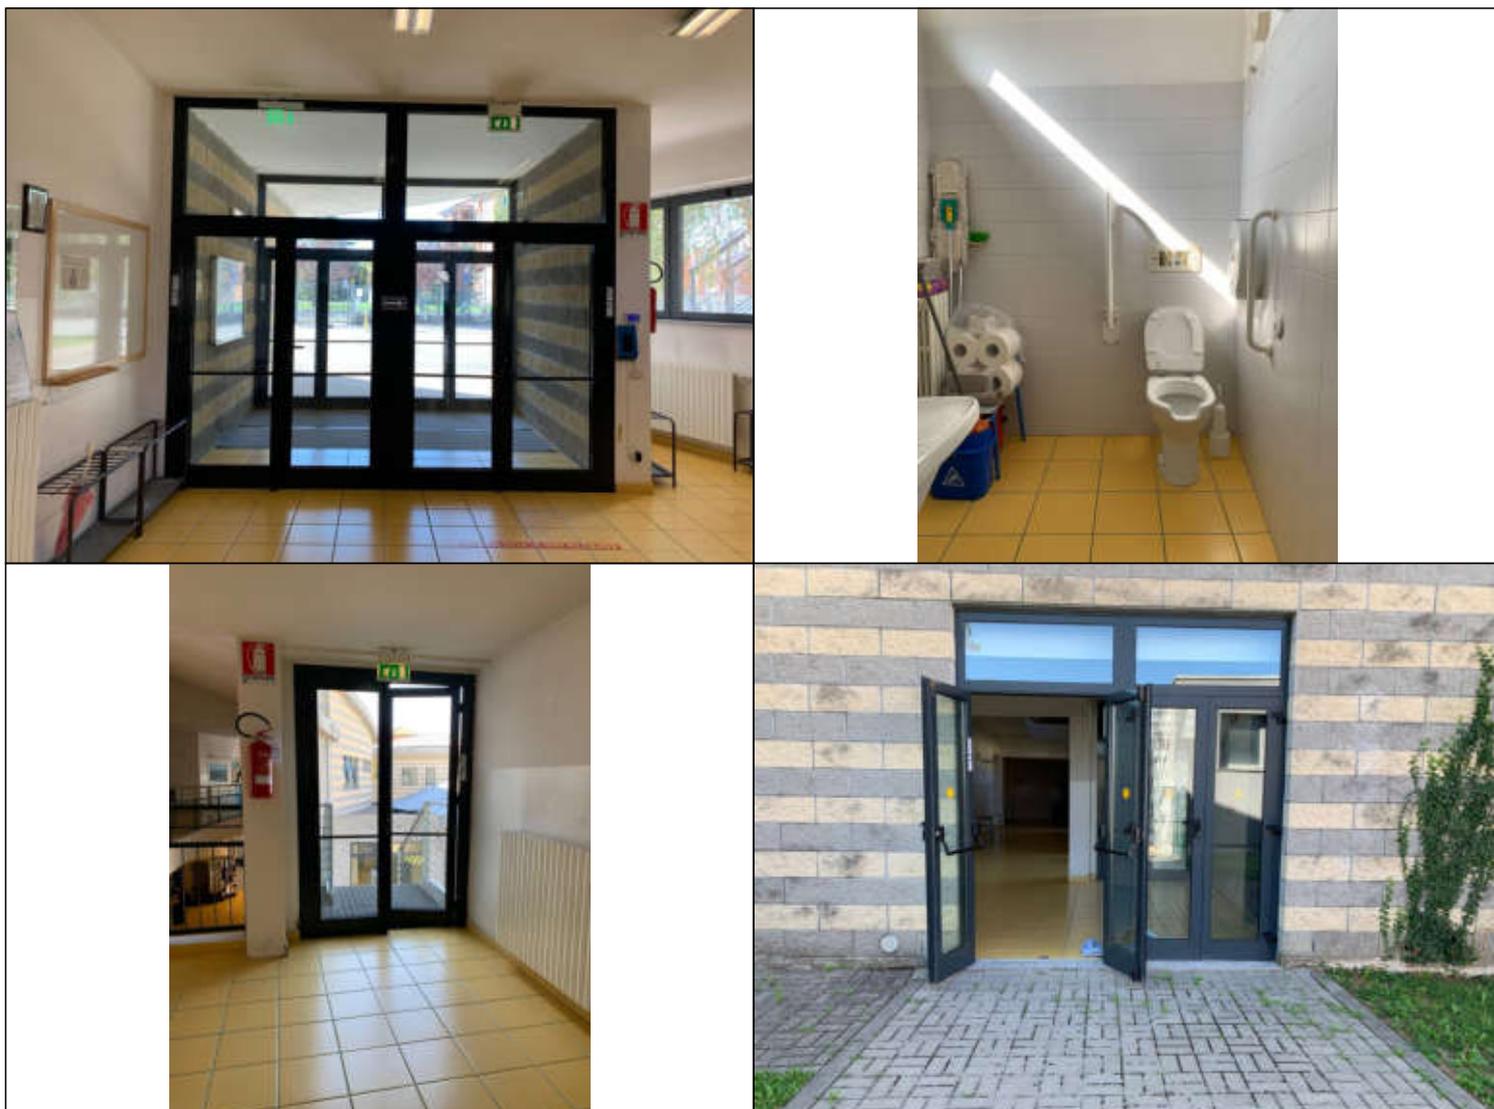
Estratti rilievo fotografico

I percorsi di sicurezza sono adeguatamente segnalati. Tuttavia le vie di fuga dai piani superiori non risultano essere fruibili per la presenza di scale.

Non sono state riscontrate mappe a rilievo e/o percorsi tattili per ipovedenti e segnali acustici o segnalazioni visive per non udenti per indicare l'eventuale esodo forzato. In caso di evacuazione gli spazi posti al livello superiore del piano terra non sono usufruibili in sicurezza, si prevede quindi la realizzazione di n. 1 "spazio calmo" al primo livello, da verificare in relazione alle autorizzazioni necessarie previste dalla normativa antincendio. Non sussistono evidenti ulteriori barriere architettoniche.

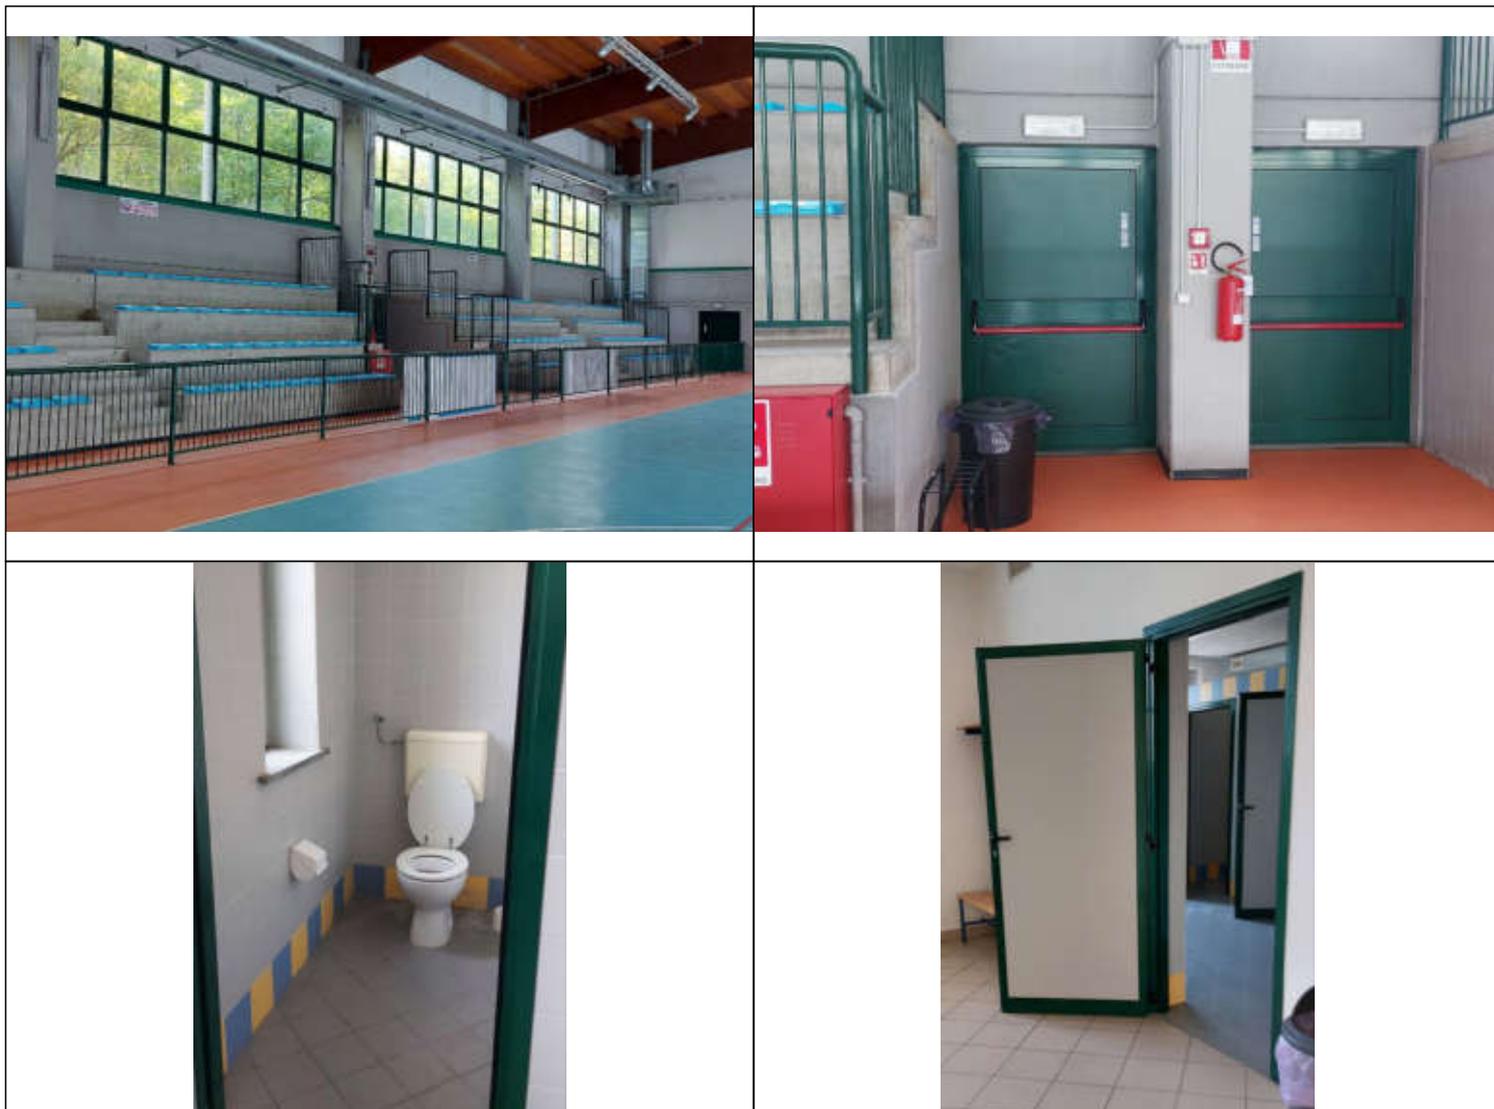
Estratti rilievo fotografico

Non sono stati riscontrati all'interno dell'edificio servizi igienici a norma per disabili.

I percorsi di sicurezza non sembrano essere adeguatamente segnalati.

Non sono state riscontrate mappe a rilievo e/o percorsi tattili per ipovedenti e segnali acustici o segnalazioni visive per non udenti per indicare l'eventuale esodo forzato. Non sussistono evidenti ulteriori barriere architettoniche.

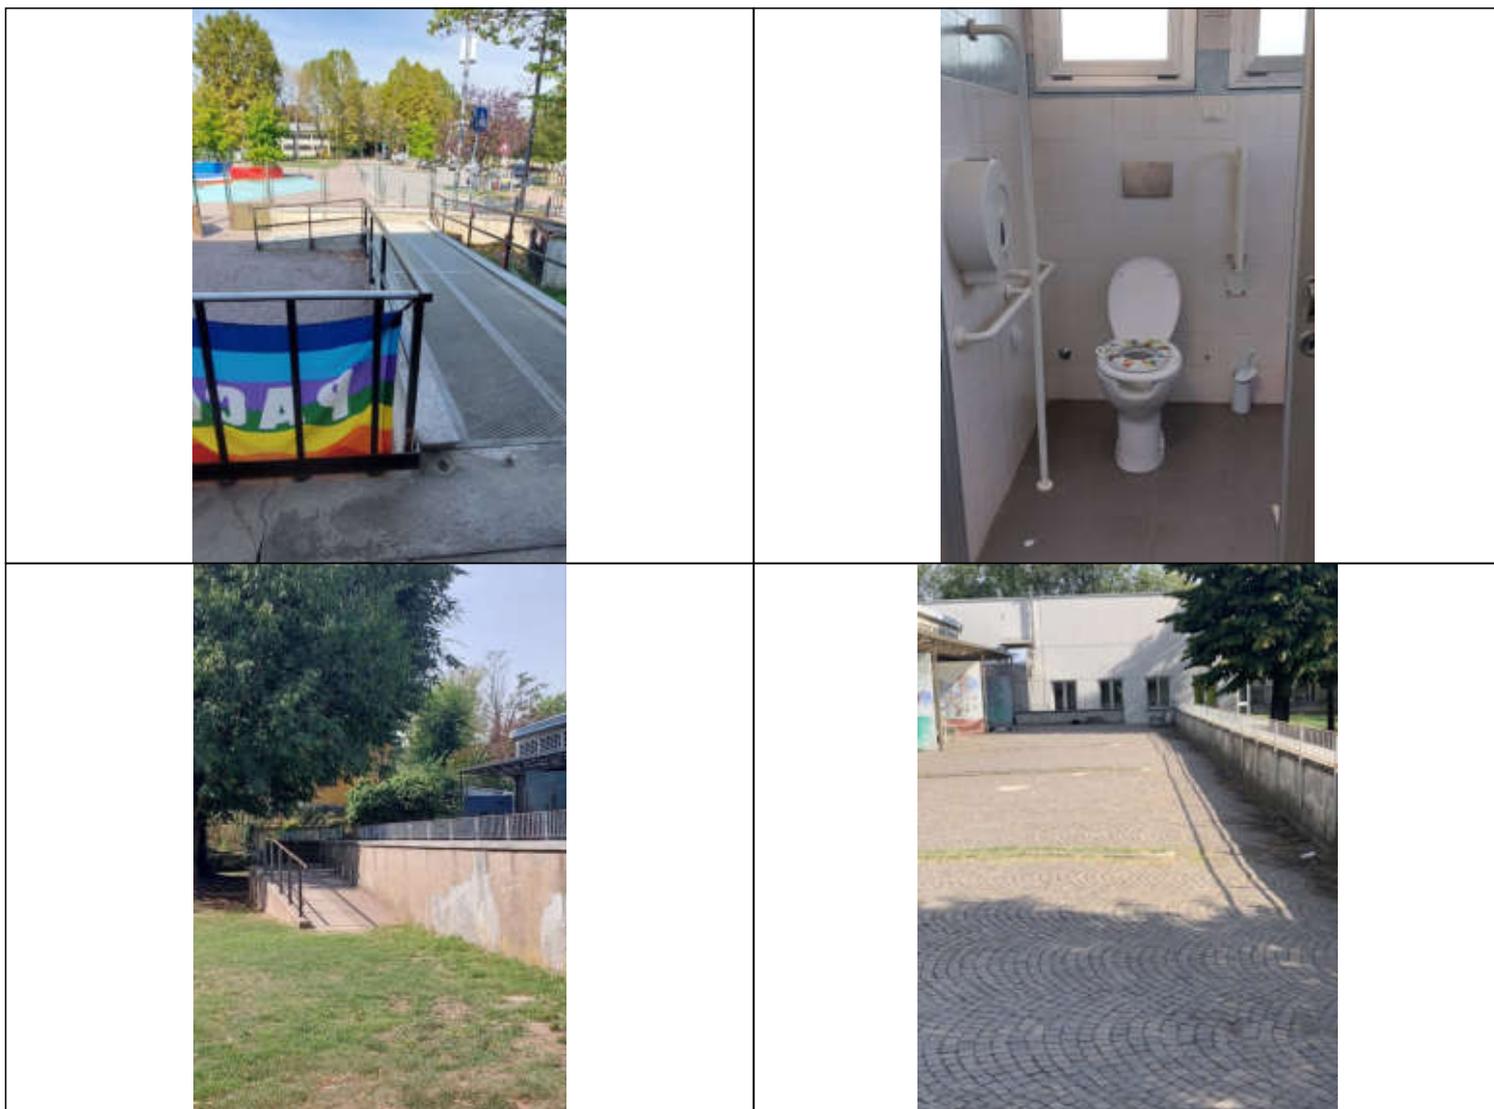
Estratti rilievo fotografico

Non sono state riscontrate mappe a rilievo e/o percorsi tattili per ipovedenti e segnali acustici o segnalazioni visive per non udenti per indicare l'eventuale esodo forzato. L'uscita delle aule verso il cortile interno avviene su una superficie in porfido irregolare che può creare difficoltà ai disabili. Non sussistono evidenti ulteriori barriere architettoniche.

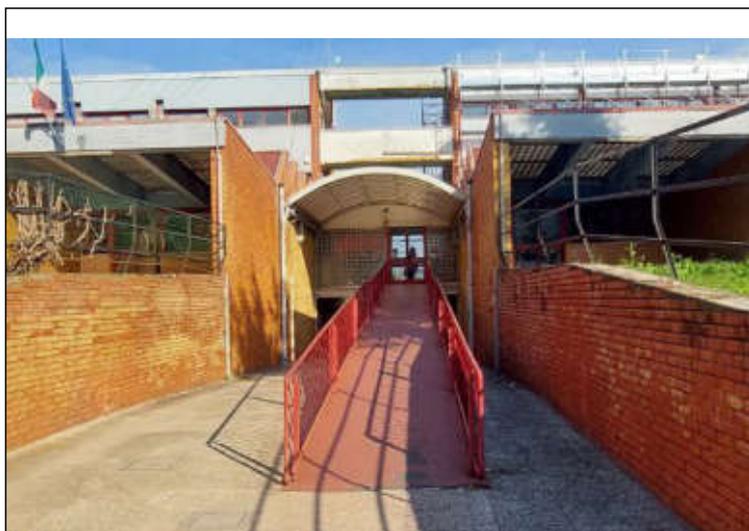
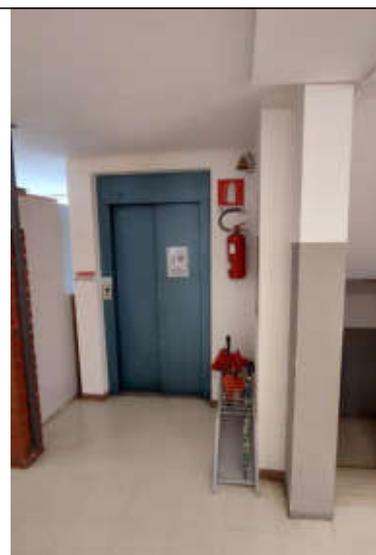
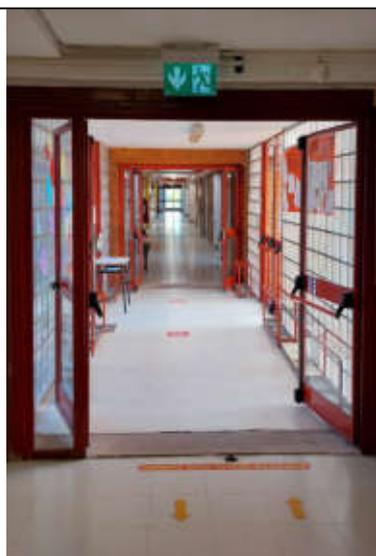
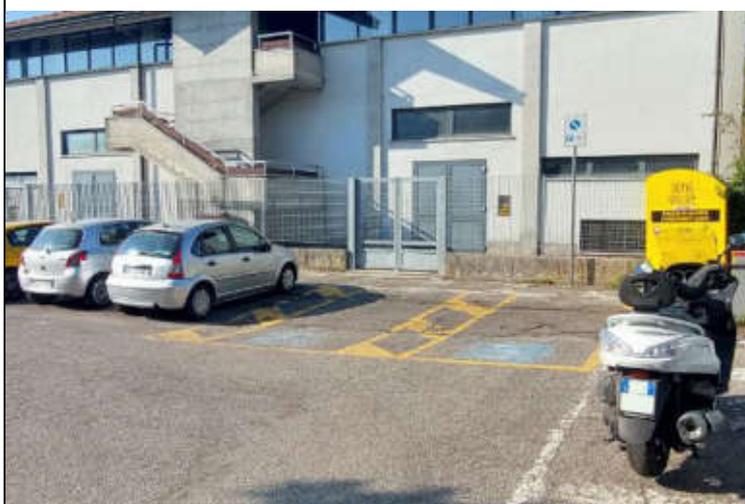
Estratti rilievo fotografico

Non sono state riscontrate mappe a rilievo e/o percorsi tattili per ipovedenti e segnali acustici o segnalazioni visive per non udenti per indicare l'eventuale esodo forzato. In caso di evacuazione gli spazi posti al livello superiore del piano terra non sono usufruibili in sicurezza, si prevede quindi la realizzazione di n. 1 "spazio calmo" al primo livello, da verificare in relazione alle autorizzazioni necessarie previste dalla normativa antincendio.
