Comune di Magenta
Città Metropolitana di Milano

Piano per l'eliminazione delle barriere architettoniche - PEBA

Allegato 1 - Il rilievo degli edifici e degli spazi pubblici

Ottobre 2023

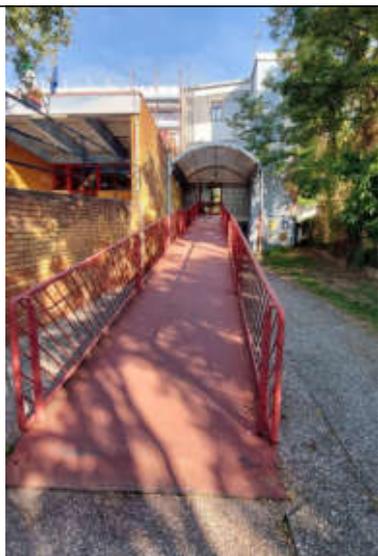
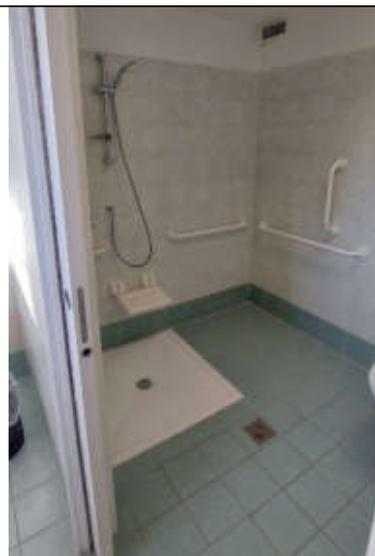
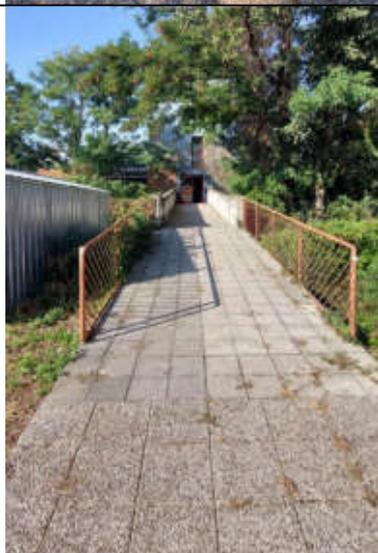
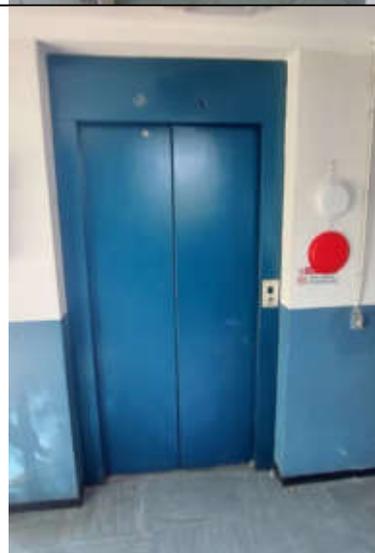
Estratti rilievo fotografico

Non sono state riscontrate mappe a rilievo e/o percorsi tattili per ipovedenti e segnali acustici o segnalazioni visive per non udenti per indicare l'eventuale esodo forzato.

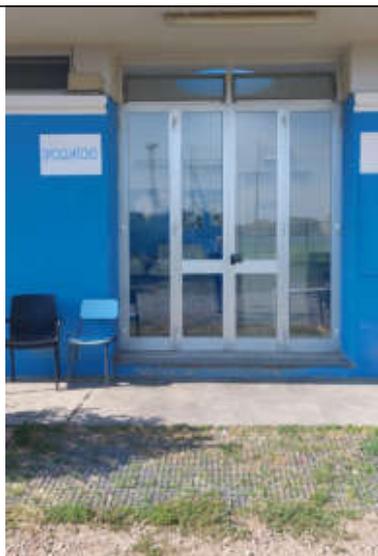
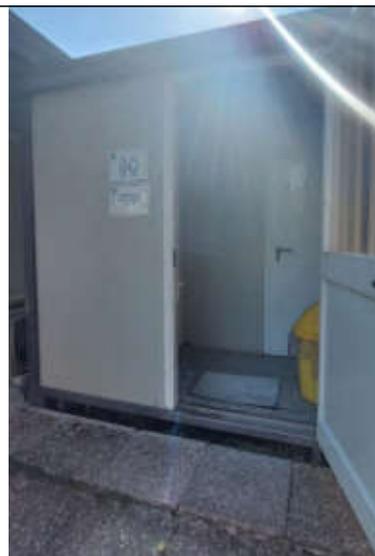
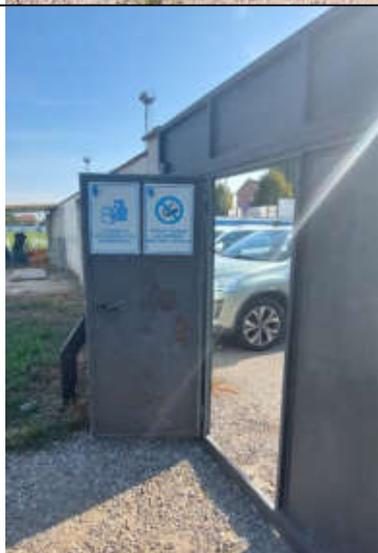
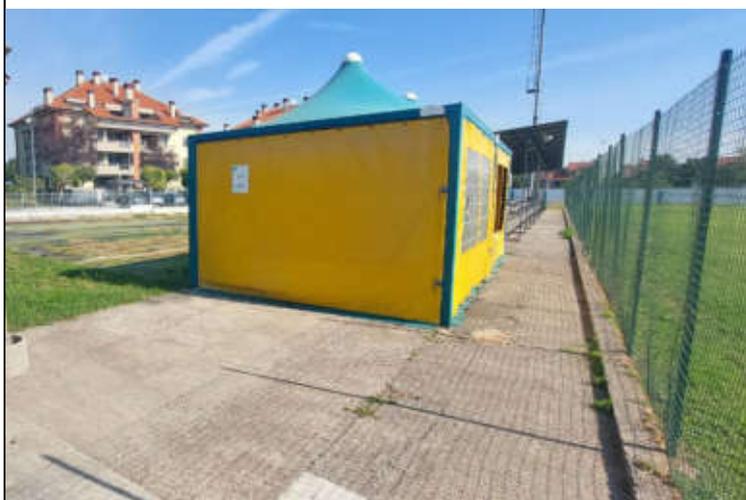
Estratti rilievo fotografico

I percorsi di sicurezza non sembrano essere adeguatamente segnalati.

Non sono state riscontrate mappe a rilievo e/o percorsi tattili per ipovedenti e segnali acustici o segnalazioni visive per non udenti. La struttura necessiterebbe di un bagno a norma in prossimità degli spalti.

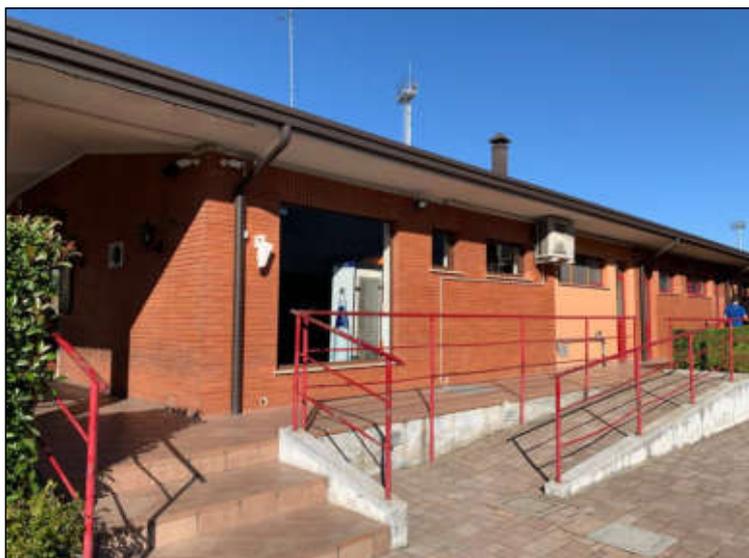
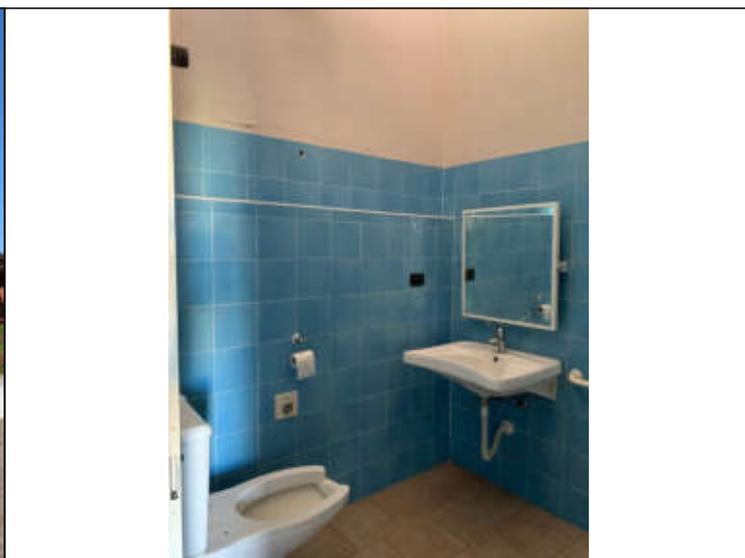
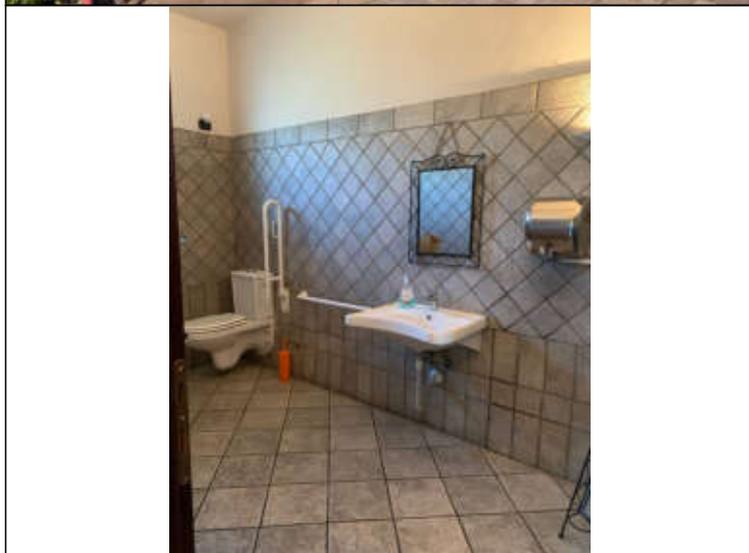
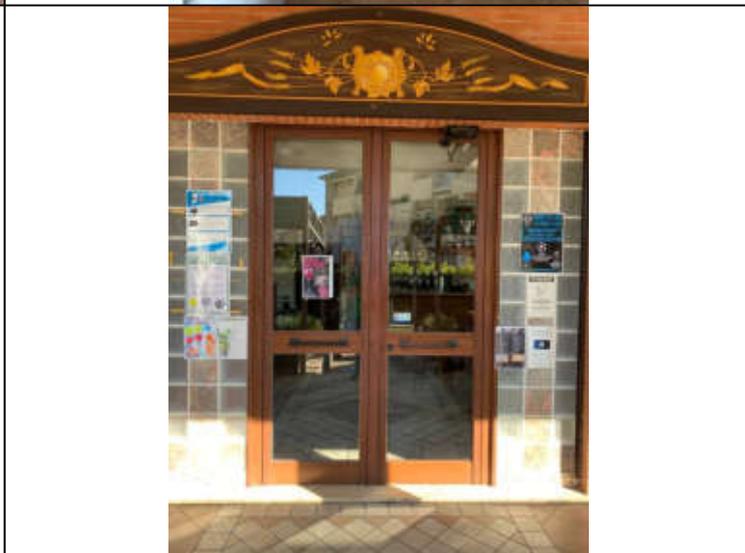
Estratti rilievo fotografico

Non sono state riscontrate mappe a rilievo e/o percorsi tattili per ipovedenti e segnali acustici o segnalazioni visive per non udenti per indicare l'eventuale esodo forzato. Non sussistono evidenti ulteriori barriere architettoniche.

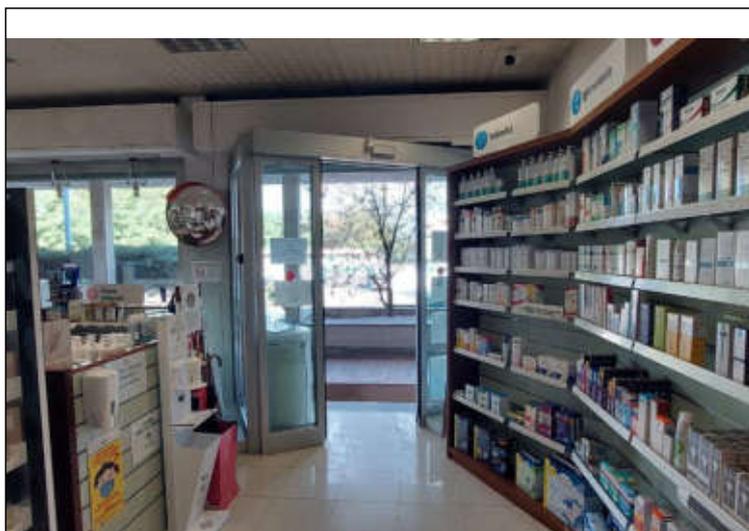
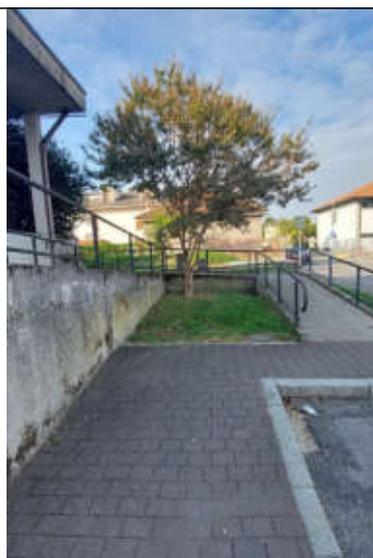
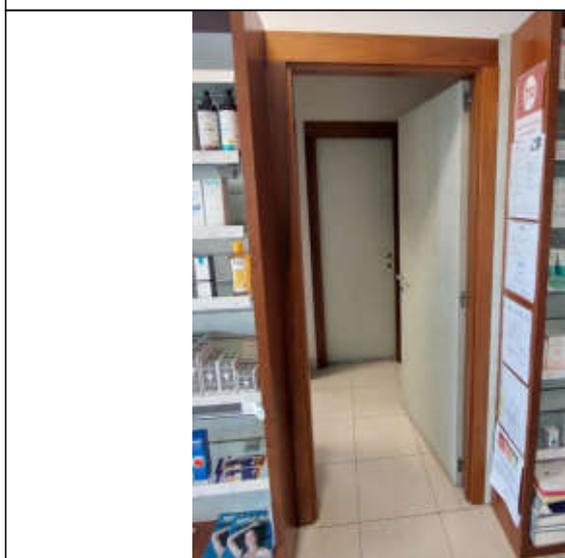
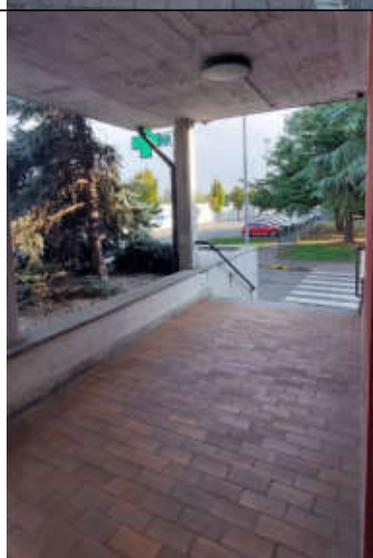
Estratti rilievo fotografico

Non sono state riscontrate mappe a rilievo e/o percorsi tattili per ipovedenti e segnali acustici o segnalazioni visive per non udenti.

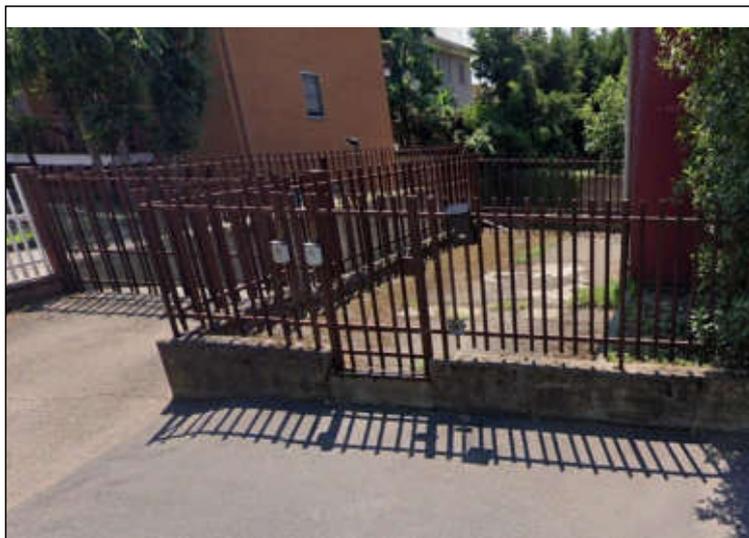
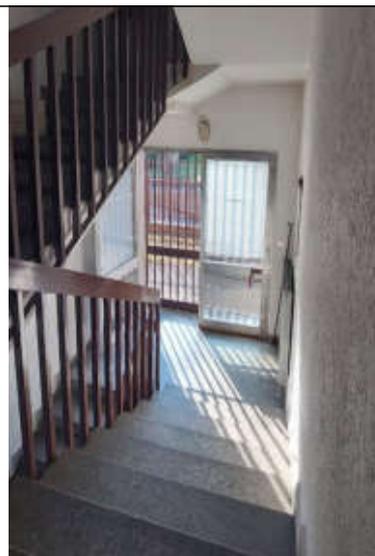
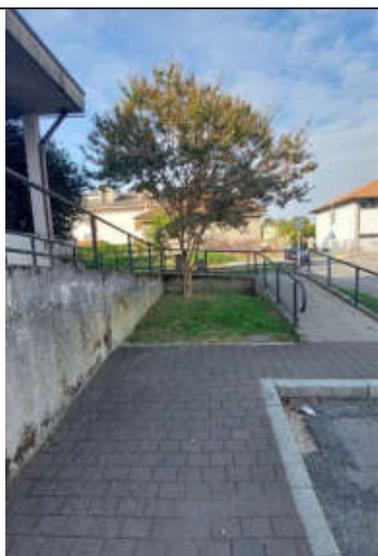
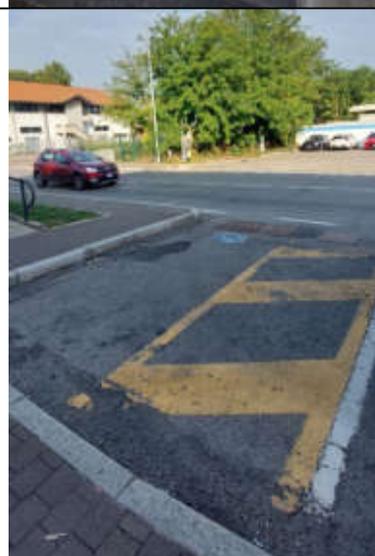
Estratti rilievo fotografico

Non sono state riscontrate mappe a rilievo e/o percorsi tattili per ipovedenti e segnali acustici o segnalazioni visive per non udenti. La struttura necessiterebbe di un bagno a norma e di un servoscala per accedere all'appartamento.

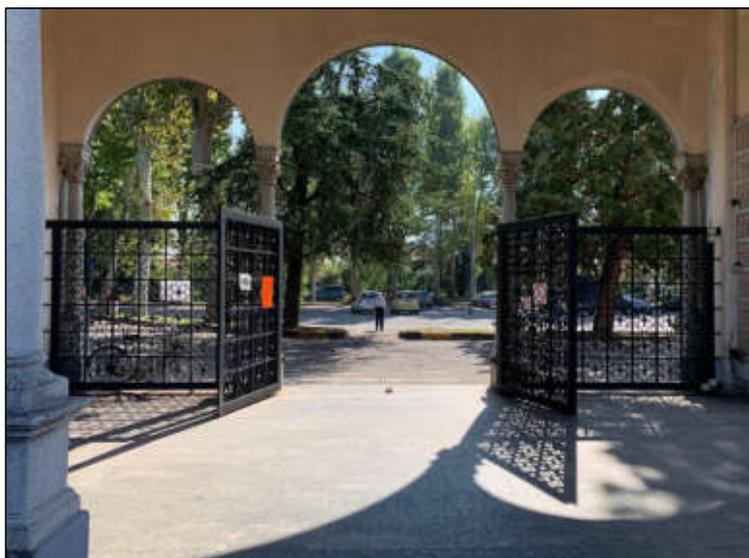
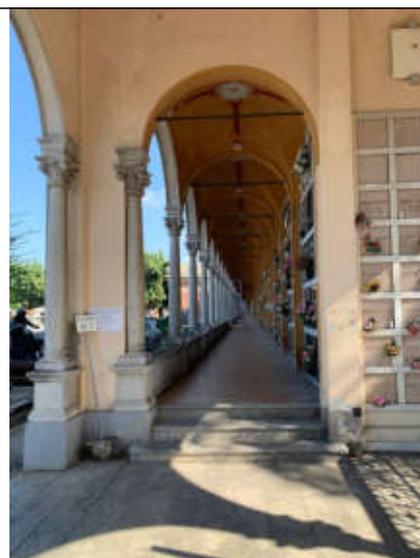
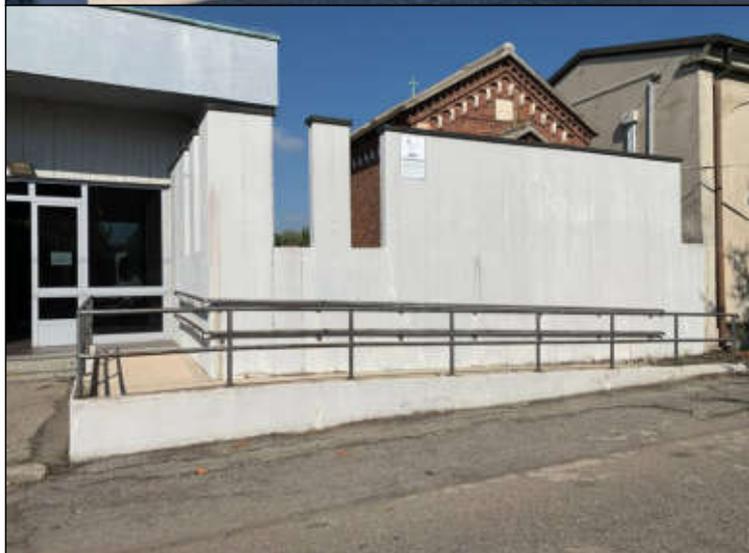
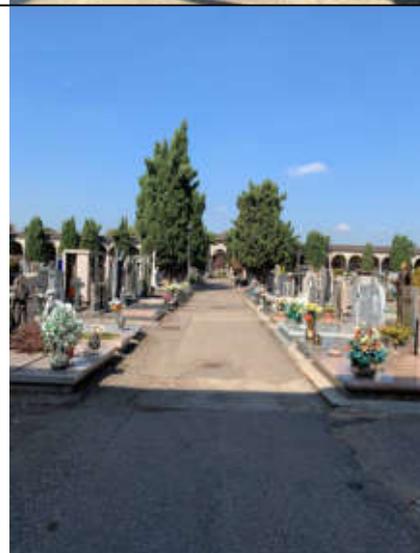
Estratti rilievo fotografico

Non sono state riscontrate mappe a rilievo e/o percorsi tattili per ipovedenti e segnali acustici o segnalazioni visive per non udenti. Per accedere ad alcuni colombari è necessario superare tre gradini, pertanto sarebbe auspicabile prevedere opere per garantirne l'accessibilità. Il cimitero è raggiungibile da nord e sud tramite marciapiedi e pista ciclabile, da est mediante una attraversamento pedonale che dovrebbe essere semaforizzato e dotato di segnalazione acustica e di pavimentazione podotattile.

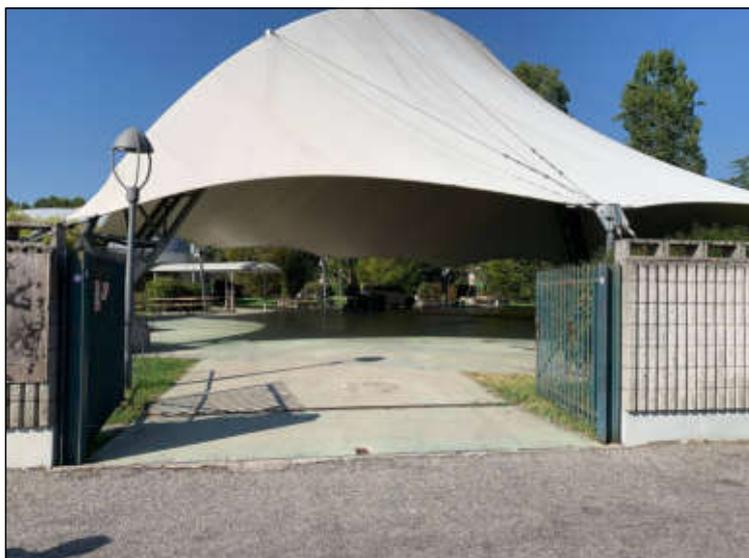
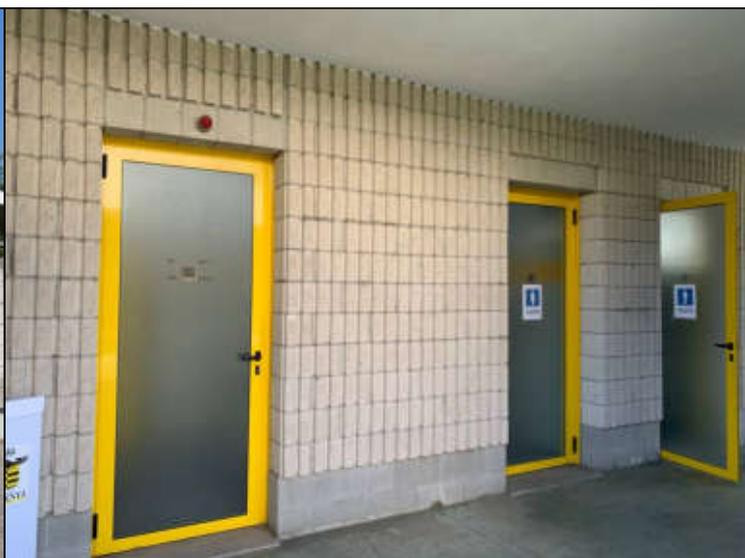
Estratti rilievo fotografico

I percorsi di sicurezza non sembrano essere adeguatamente segnalati.

Non sono state riscontrate mappe a rilievo e/o percorsi tattili per ipovedenti e segnali acustici o segnalazioni visive per non udenti per indicare l'eventuale esodo forzato. Uno stallo per disabili dovrebbe essere ricavato nei parcheggi fronte stanti.

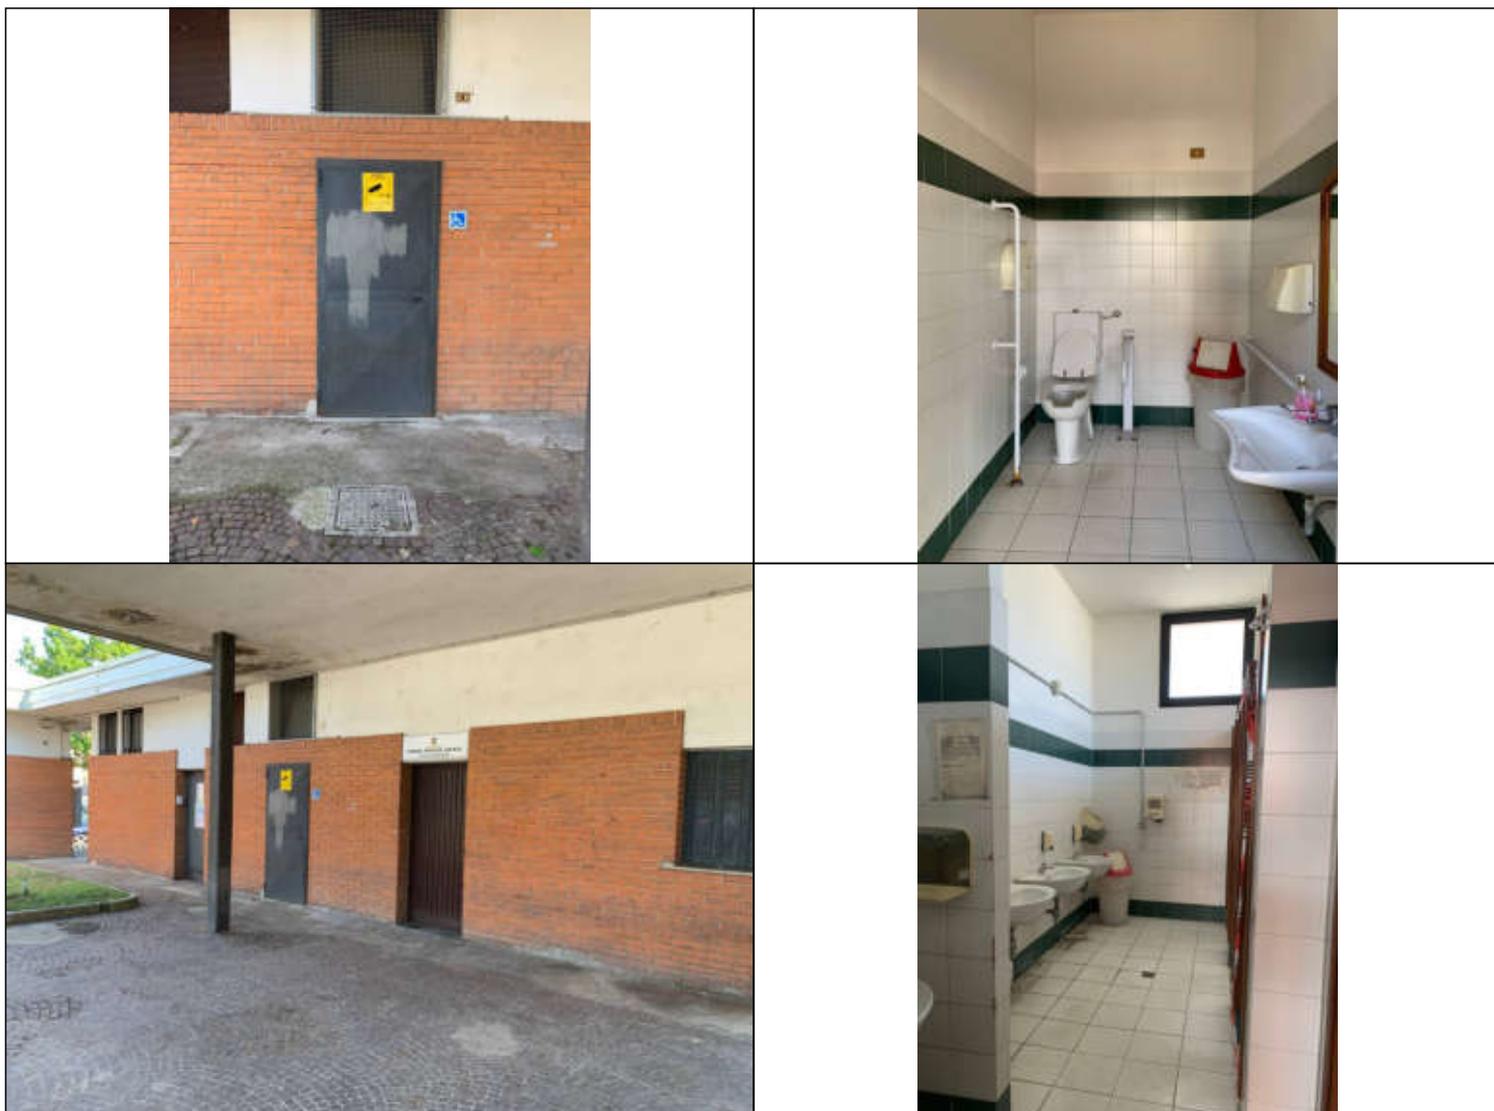
Estratti rilievo fotografico

L'edificio è posto su un unico livello accessibile dal parcheggio. Presenza di un gradino ad ogni accesso.

Non sono state riscontrate mappe a rilievo e/o percorsi tattili per ipovedenti e segnali acustici o segnalazioni visive per non udenti per indicare l'eventuale esodo forzato.

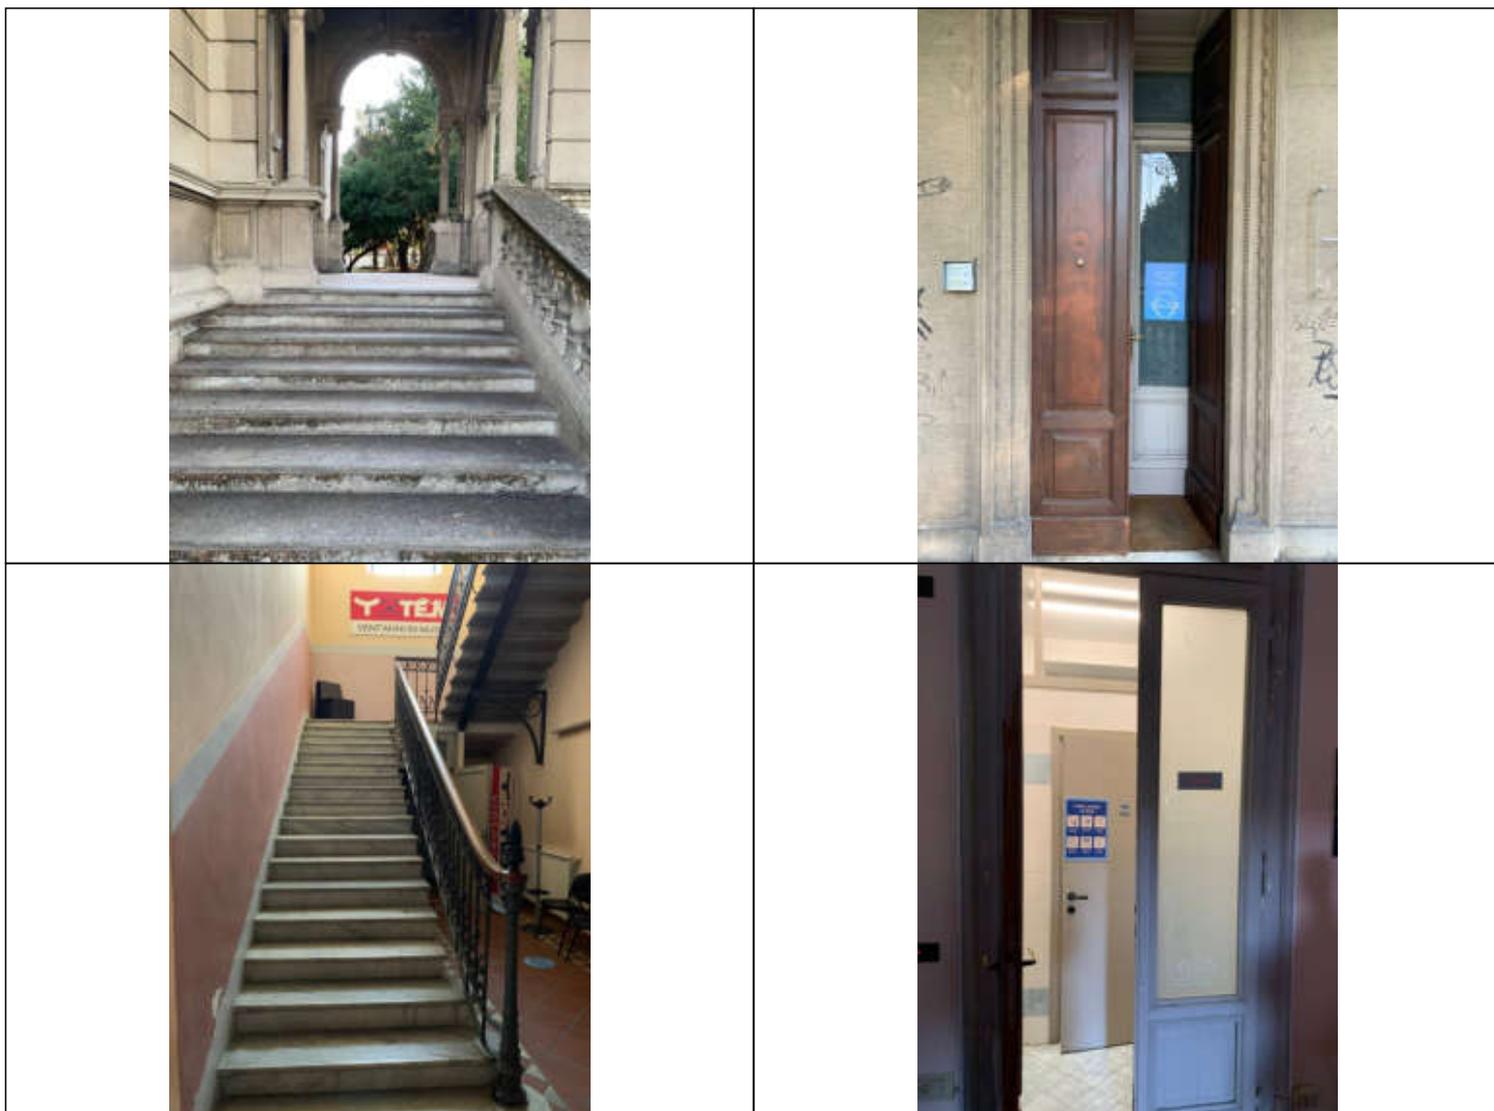
Estratti rilievo fotografico

Non sono state riscontrate mappe a rilievo e/o percorsi tattili per ipovedenti e segnali acustici o segnalazioni visive per non udenti per indicare l'eventuale esodo forzato. La struttura necessita, oltre che di un servizio igienico a norma per disabili, di un servo scala per rendere accessibile la villa ed uno interno per rendere accessibile il piano superiore. In caso di evacuazione gli spazi posti al livello superiore del piano terra non sono usufruibili in sicurezza, si prevede quindi la realizzazione di n. 1 "spazio calmo" al primo livello, da verificare in relazione alle autorizzazioni necessarie previste dalla normativa antincendio. Uno stallo per disabili dovrebbe essere ricavato nel cortile interno

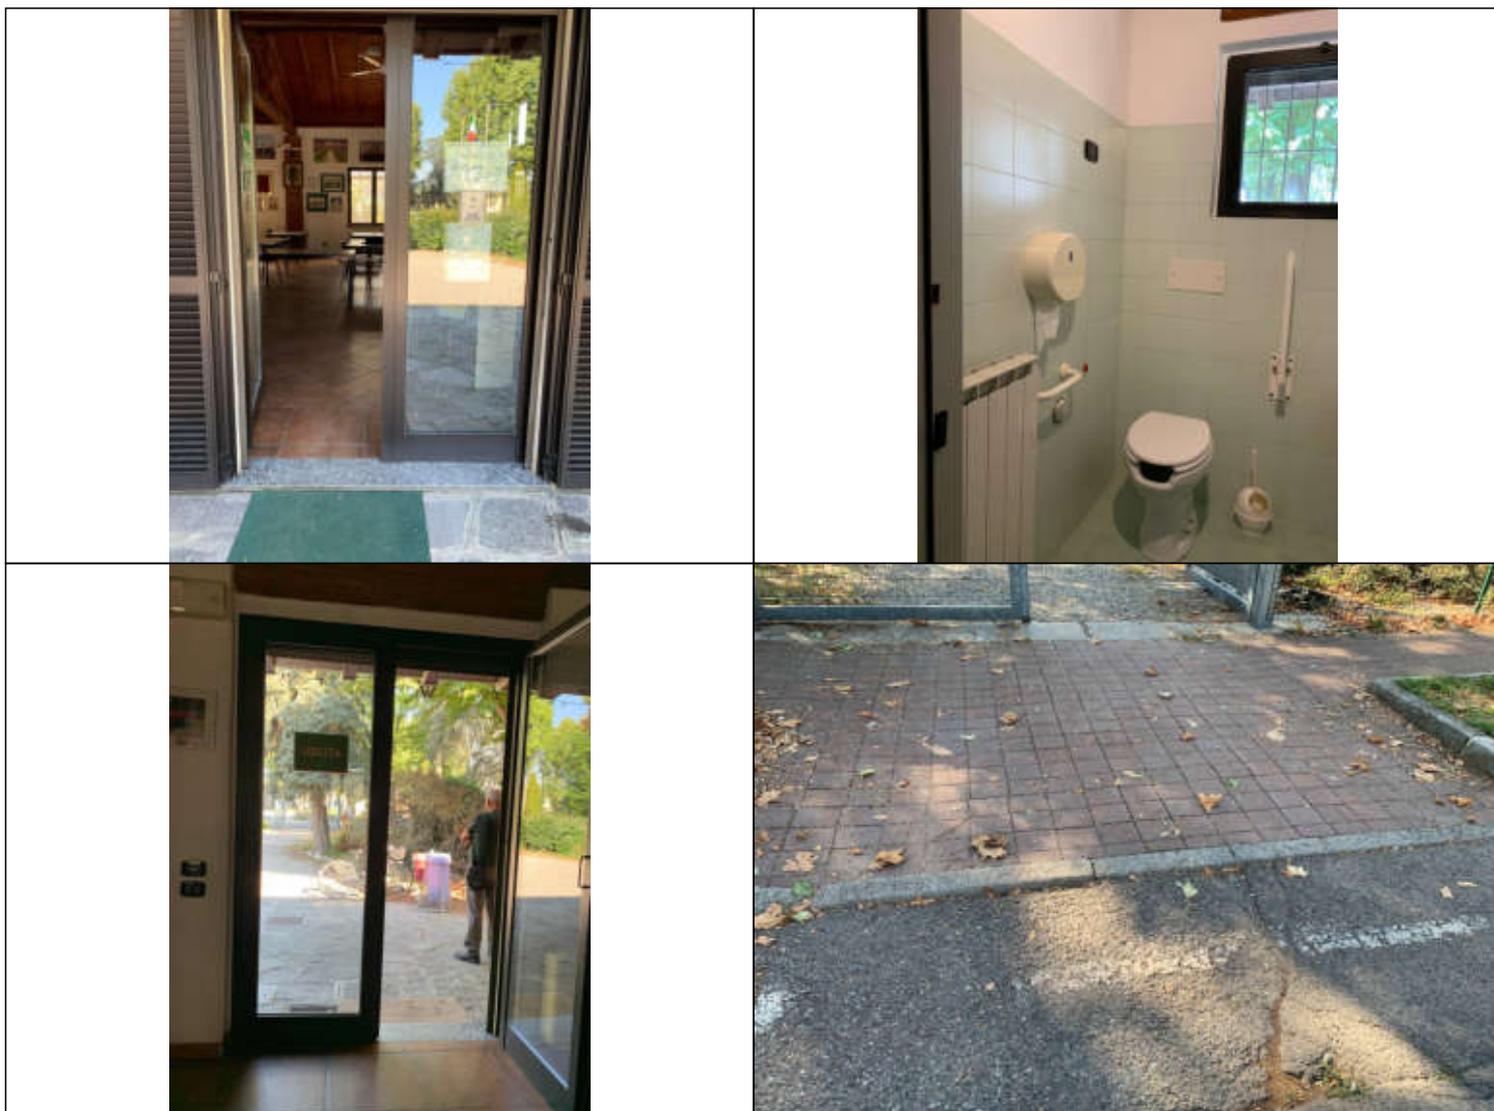
Estratti rilievo fotografico

Non sono state riscontrate mappe a rilievo e/o percorsi tattili per ipovedenti e segnali acustici o segnalazioni visive per non udenti per indicare l'eventuale esodo forzato. Uno stallo per disabili dovrebbe essere ricavato nel cortile interno.

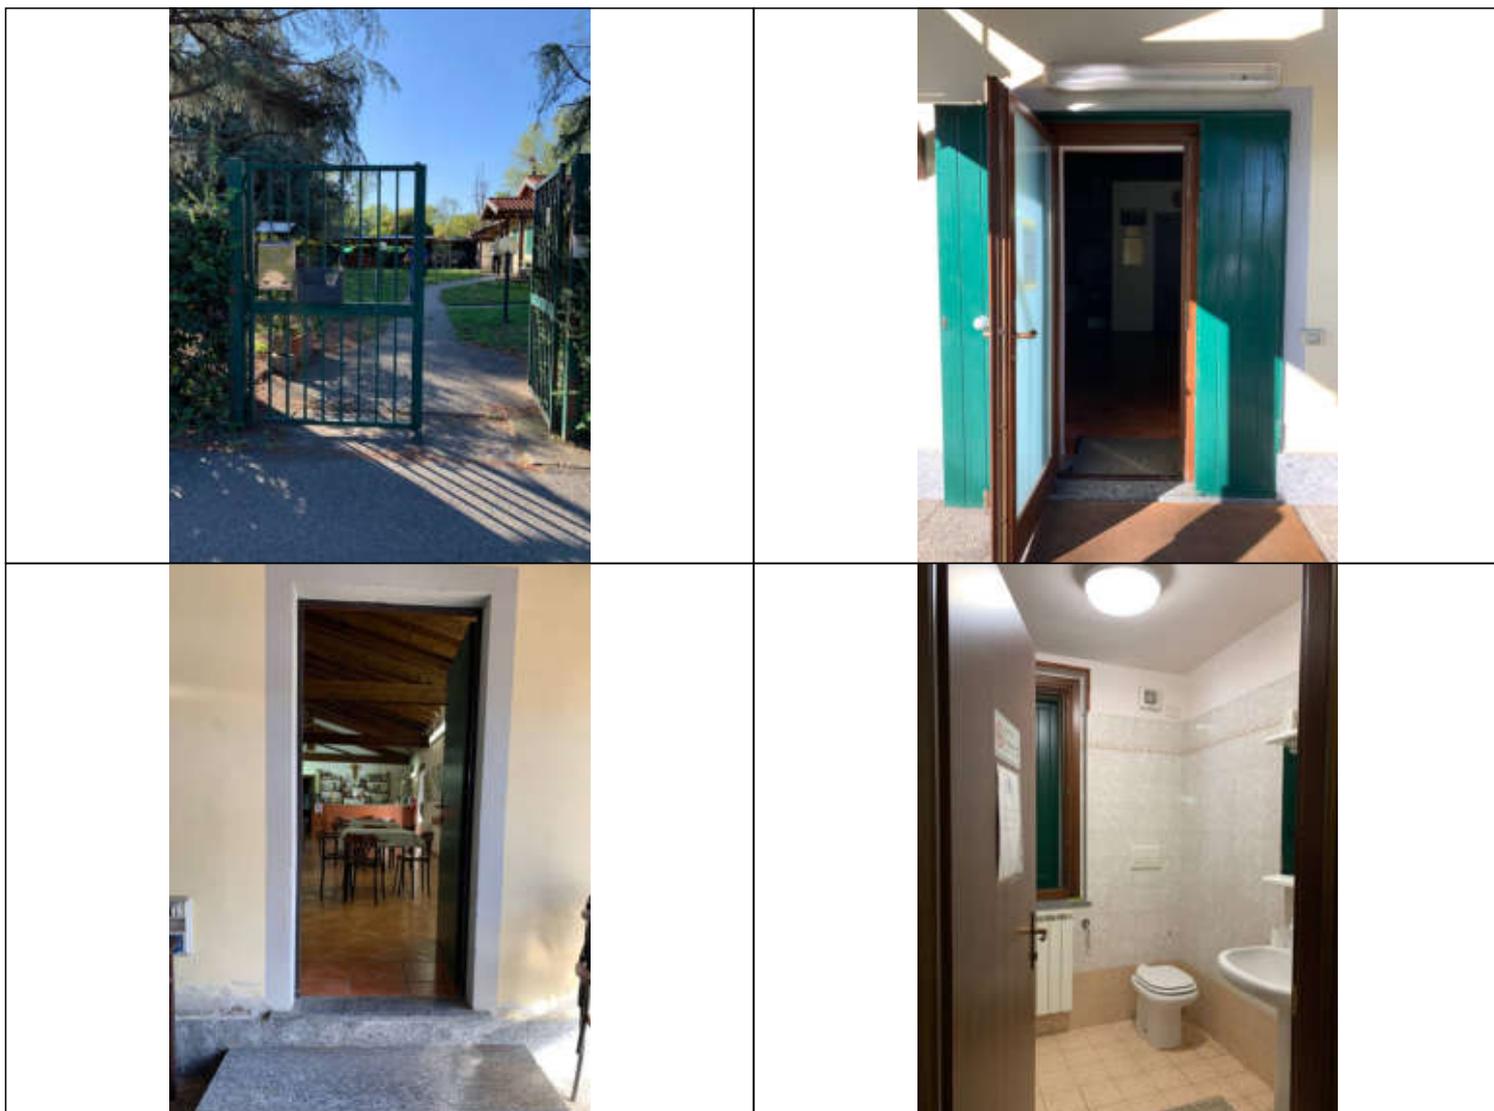
Estratti rilievo fotografico

Non sono state riscontrate mappe a rilievo e/o percorsi tattili per ipovedenti e segnali acustici o segnalazioni visive per non udenti per indicare l'eventuale esodo forzato. La struttura necessita di servizio igienico a norma per disabili.

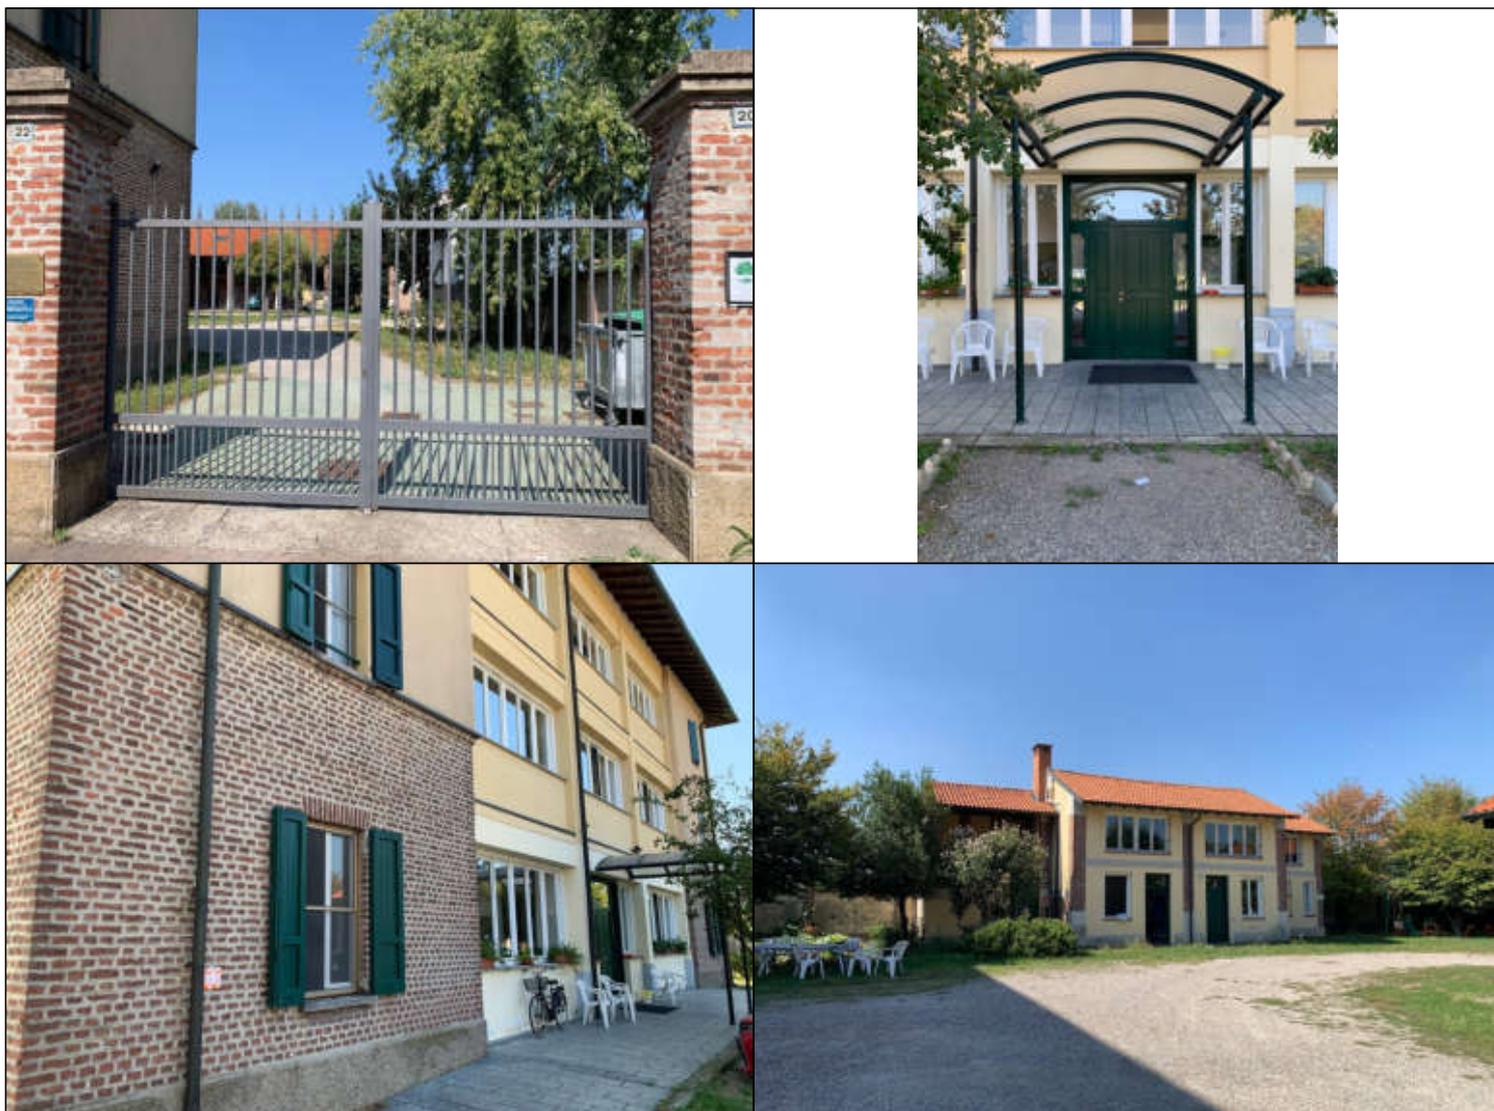
Estratti rilievo fotografico

I percorsi di sicurezza sono adeguatamente segnalati. Tuttavia le vie di fuga dai piani superiori non risultano essere fruibili per la presenza di scale.

Non sono state riscontrate mappe a rilievo e/o percorsi tattili per ipovedenti e segnali acustici o segnalazioni visive per non udenti per indicare l'eventuale esodo forzato. In caso di evacuazione gli spazi posti al livello superiore del piano terra non sono usufruibili in sicurezza, si prevede quindi la realizzazione di n. 1 "spazio calmo" al primo livello, da verificare in relazione alle autorizzazioni necessarie previste dalla normativa antincendio. Uno stallo per disabili dovrebbe essere ricavato nel cortile interno.

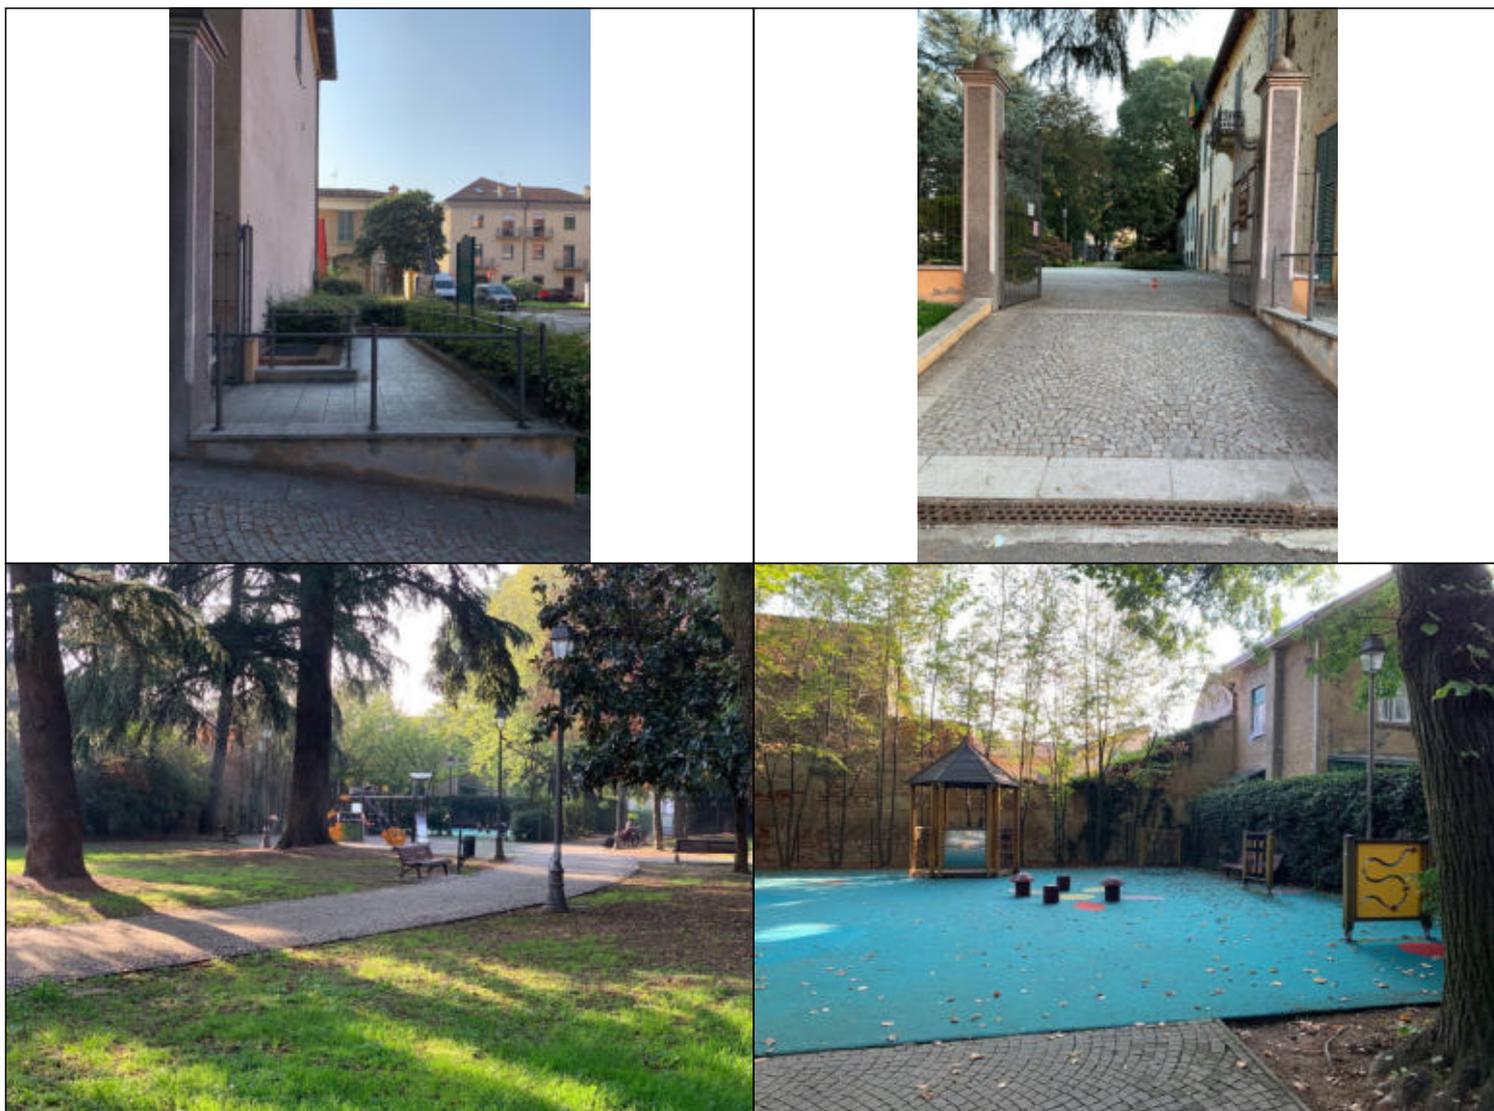
Estratti rilievo fotografico

Non sono state riscontrate mappe a rilievo e/o percorsi tattili per ipovedenti. Prevedere un piano di fruizione dei servizi igienici esistenti negli edifici pubblici nelle vicinanze con relativa segnaletica. Almeno uno stallone per disabili dovrebbe essere ricavato nei parcheggi fronte stanti.

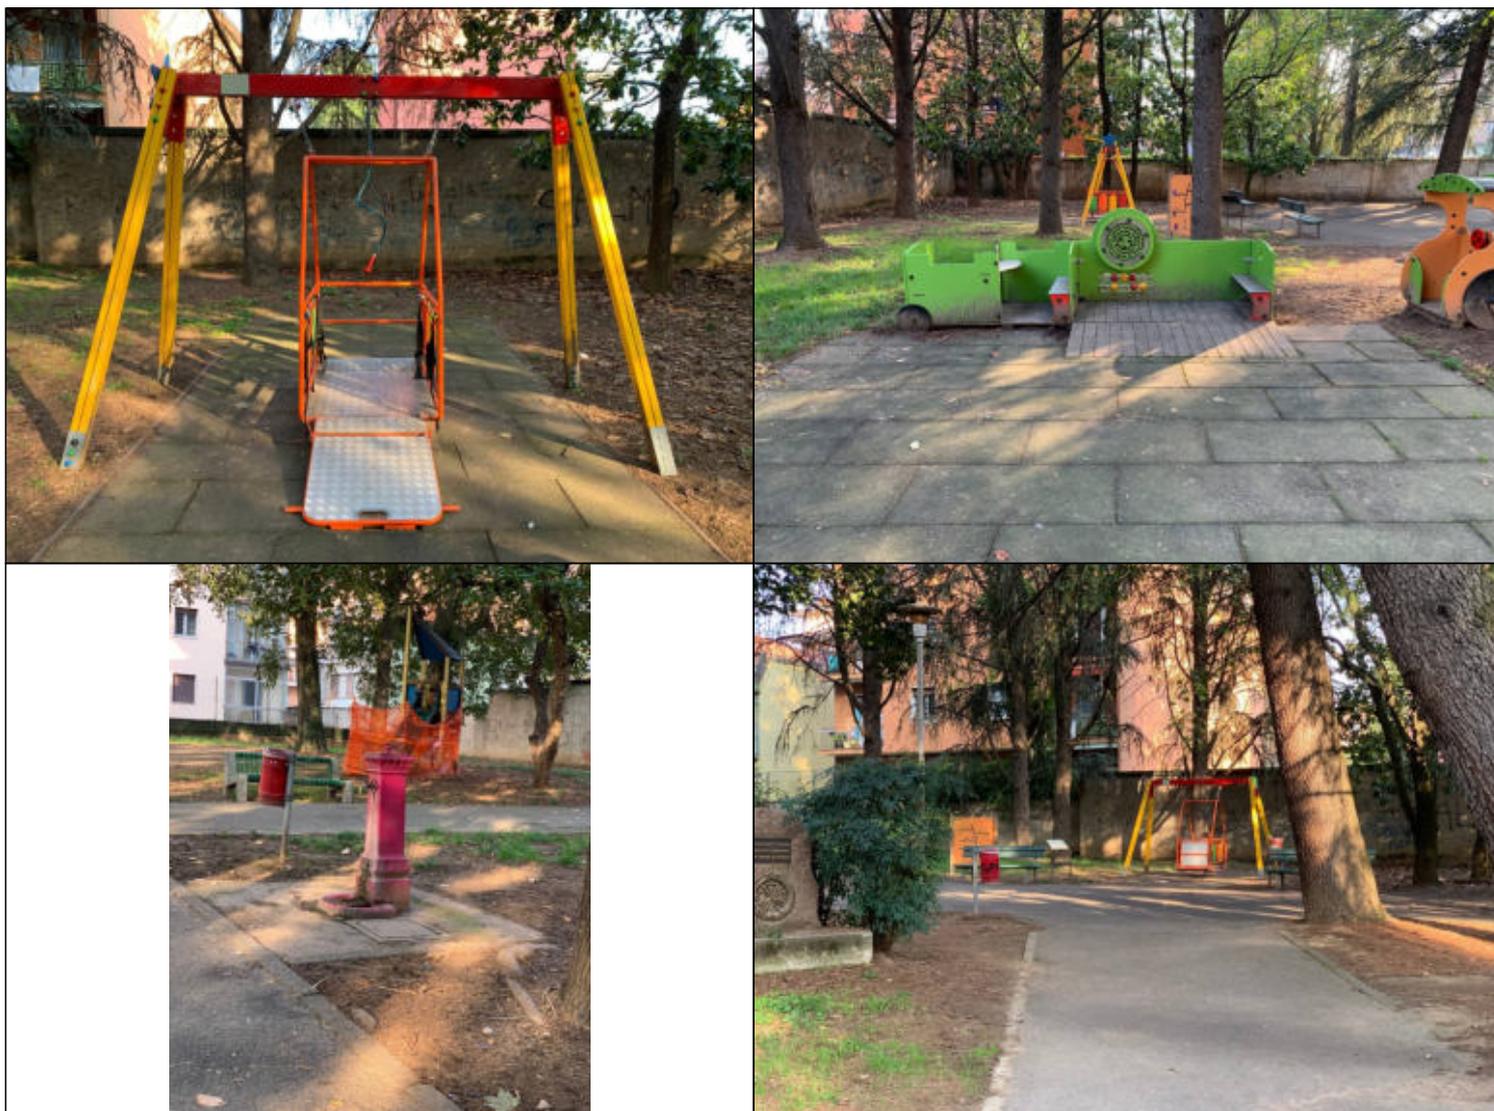
Estratti rilievo fotografico

Non sono state riscontrate mappe a rilievo e/o percorsi tattili per ipovedenti. Prevedere un piano di fruizione dei servizi igienici esistenti negli edifici pubblici nelle vicinanze con relativa segnaletica. Almeno uno stallo per disabili dovrebbe essere ricavato nei parcheggi fronte stanti.

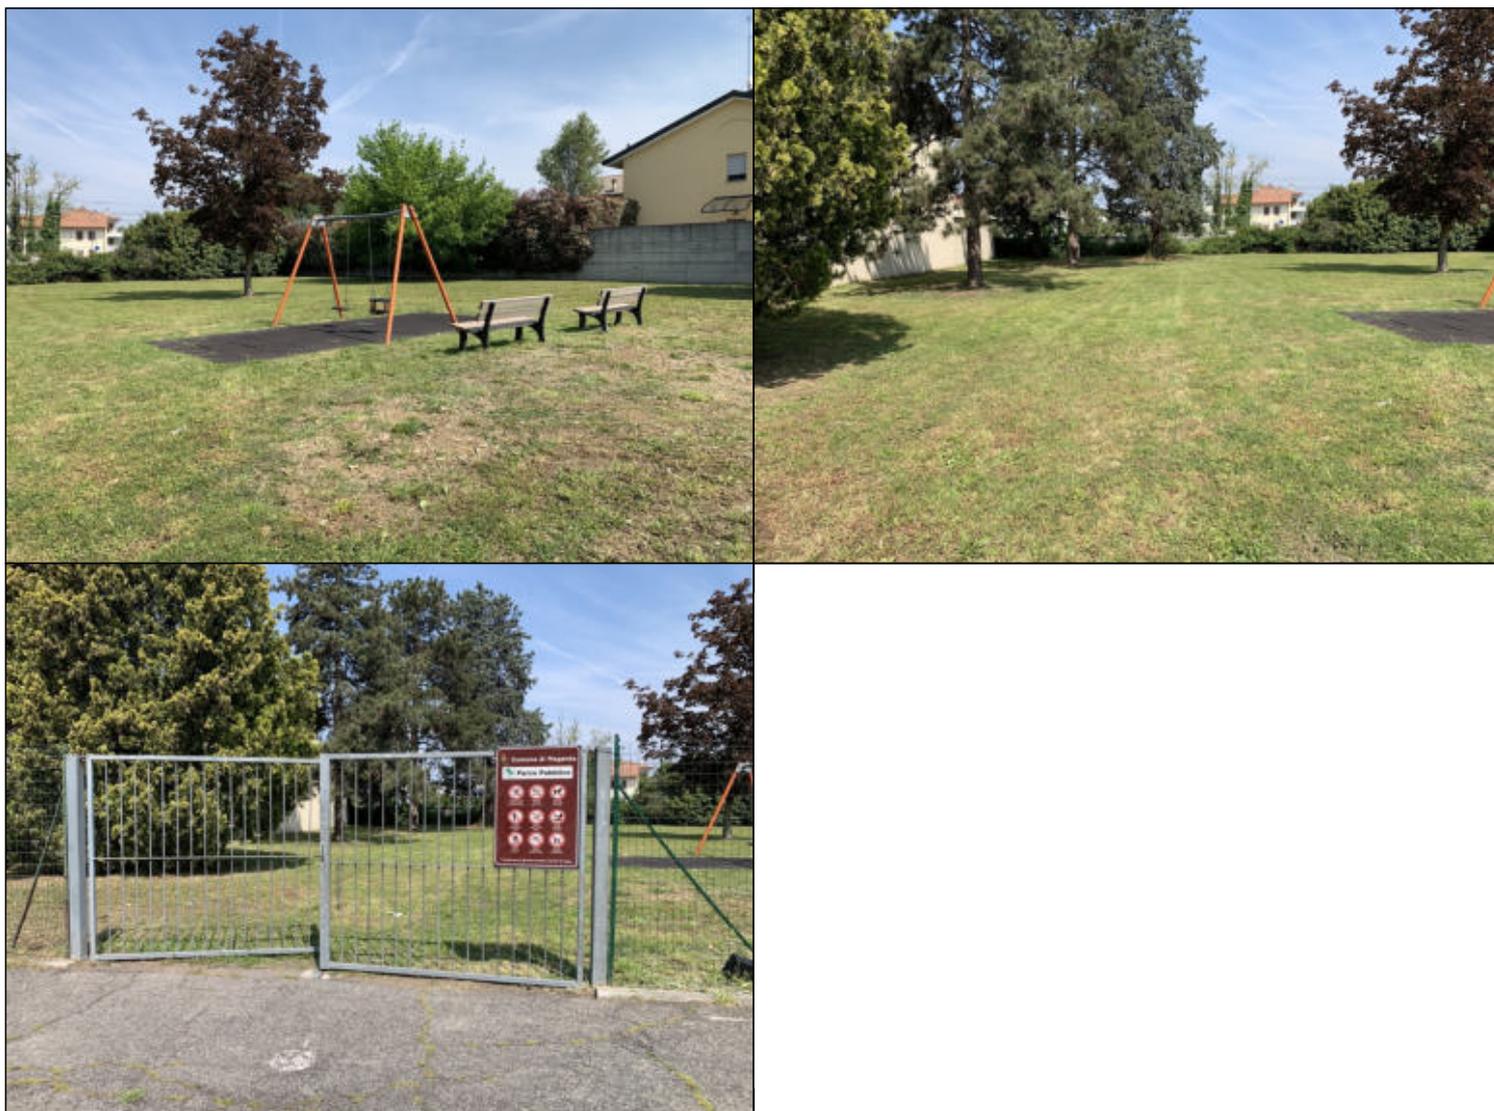
Estratti rilievo fotografico

Non sono presenti stalli per il parcheggio di automobili condotte da disabili nelle vicinanze

Non sono presenti percorsi, il parco è completamente interessato da manto erboso. Sono presenti panchine in legno e un'altalena.

Non sono presenti servizi igienici per i fruitori del parco; è auspicabile in futuro la loro realizzazione a norma e compatibili con il contesto paesaggistico.

Almeno uno stallo per disabili dovrebbe essere ricavato nei parcheggi fronte stanti.
