Comune di Magenta
Città Metropolitana di Milano

Piano per l'eliminazione delle barriere architettoniche - PEBA

Allegato 1 - Il rilievo degli edifici e degli spazi pubblici

Ottobre 2023

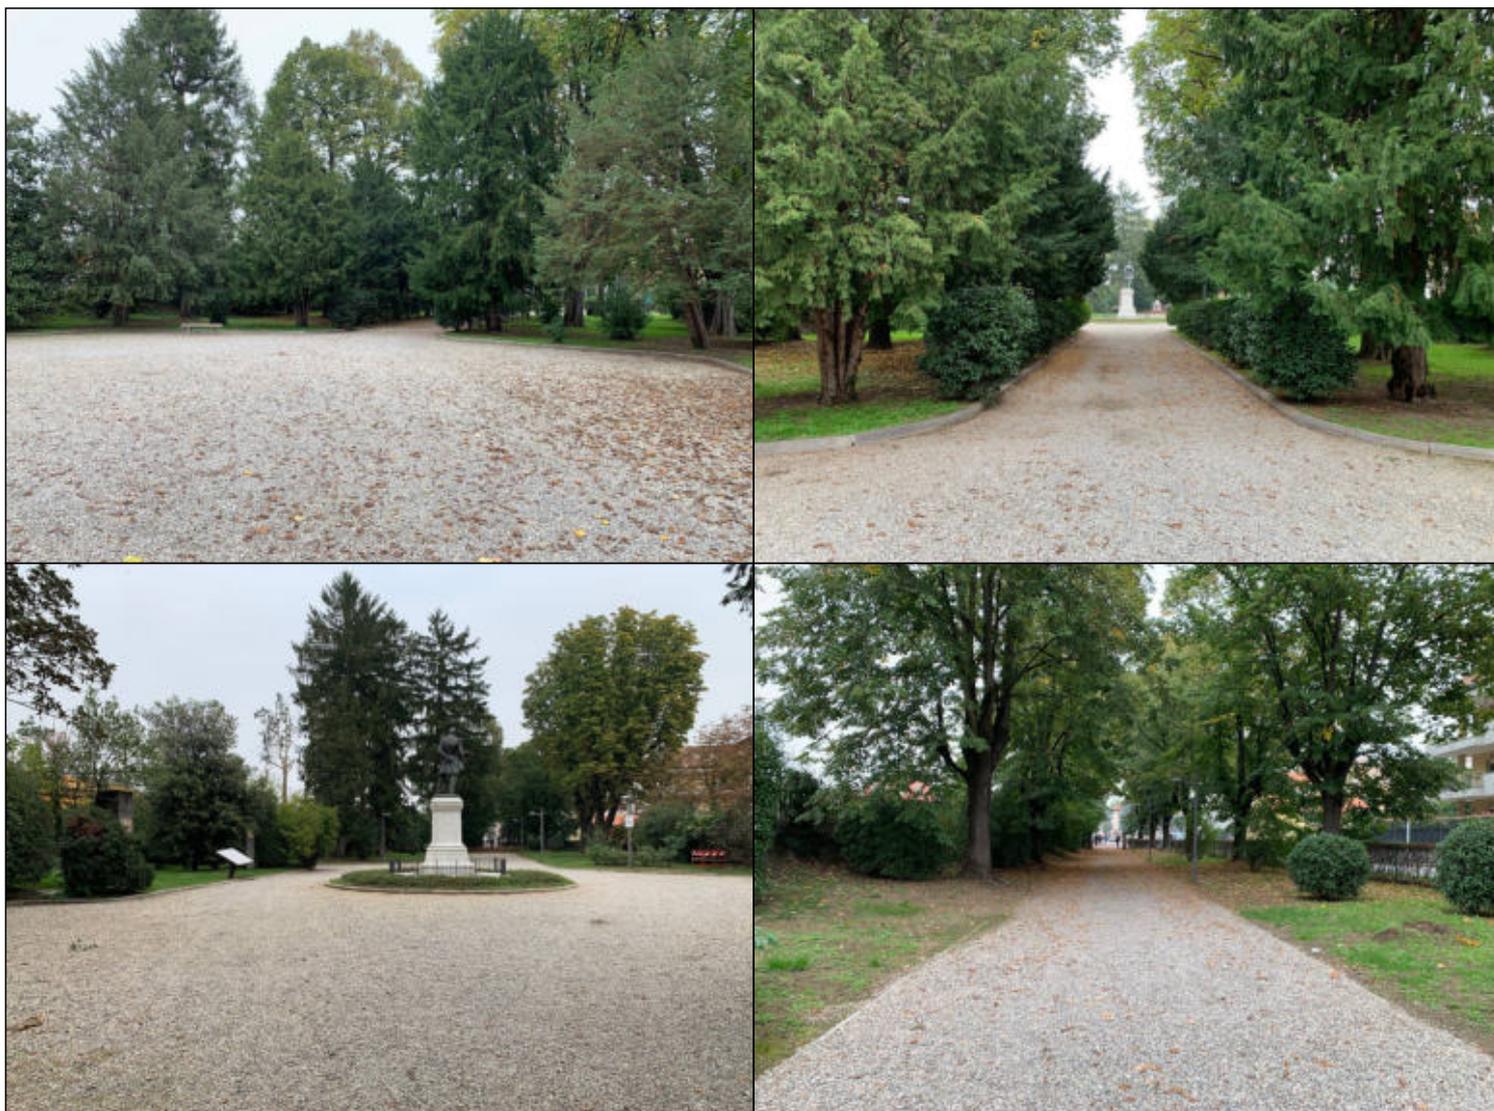
Estratti rilievo fotografico

Non sono presenti stalli per il parcheggio di automobili condotte da disabili nelle vicinanze

All'interno del parco sono presenti percorsi in ghiaia e panchine in sasso. Gli stessi percorsi interni non sono però contrassegnati per ipovedenti con pavimentazione secondo la codifica LOGES.

Non sono state riscontrate mappe a rilievo e/o percorsi tattili per ipovedenti.

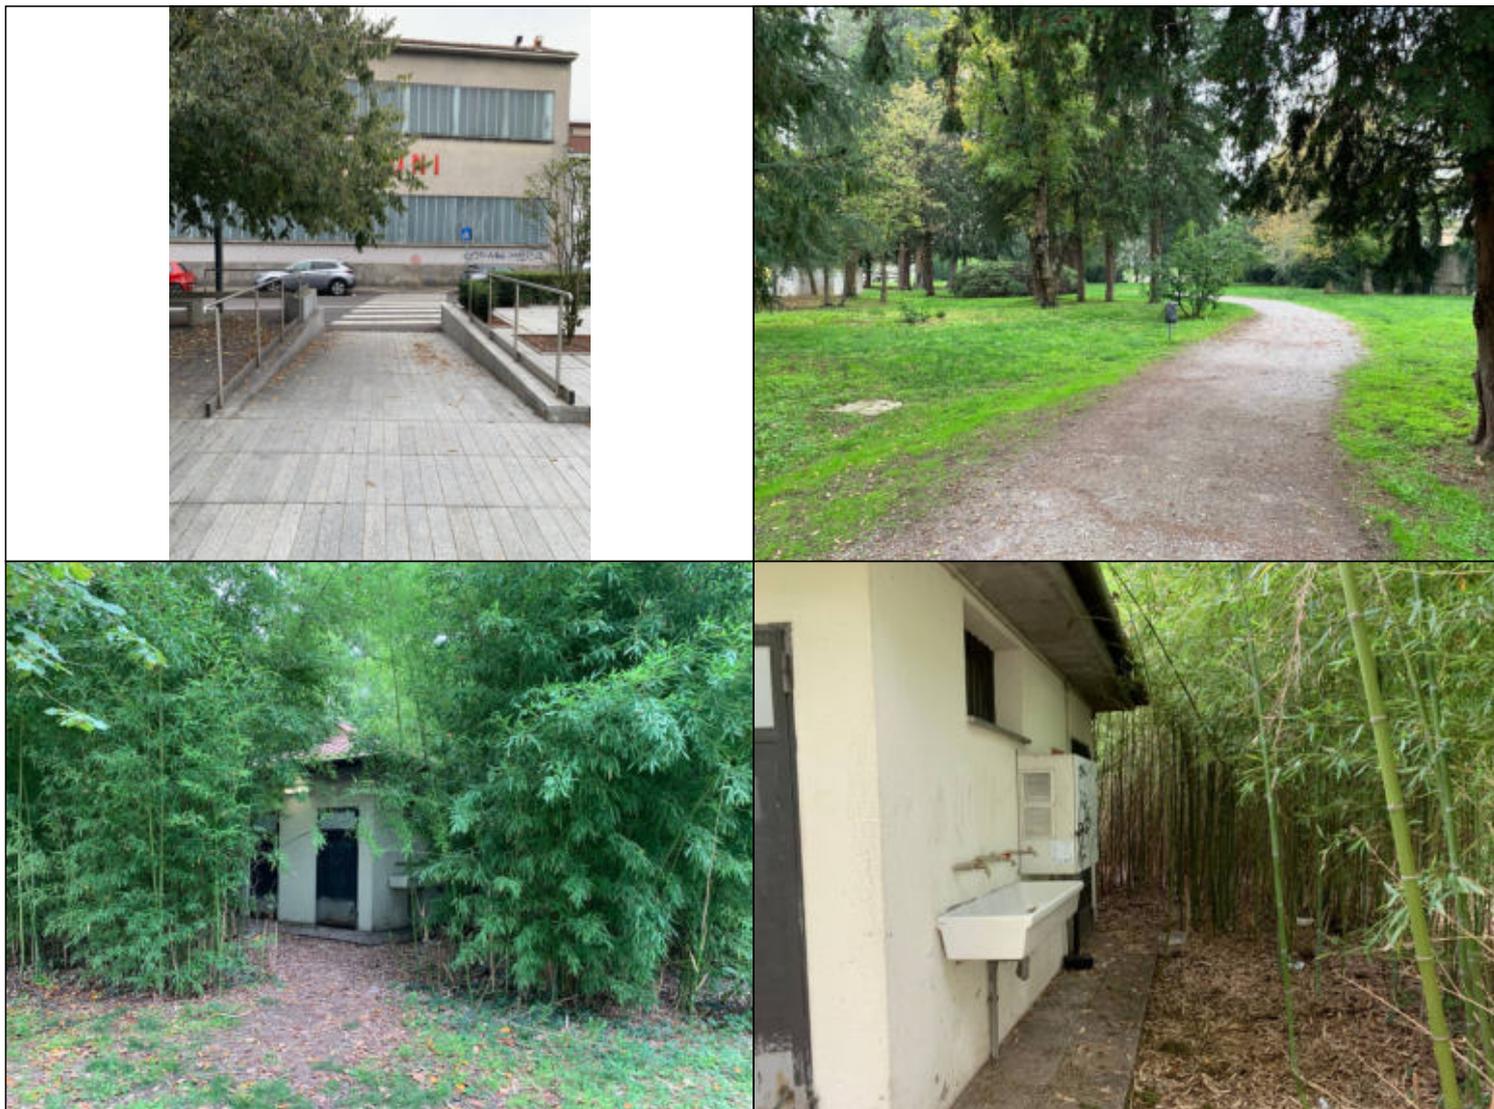
Estratti rilievo fotografico

Non sono presenti stalli per il parcheggio di automobili condotte da disabili nelle vicinanze

All'interno del parco sono presenti percorsi in ghiaia. Gli stessi percorsi interni non sono però contrassegnati per ipovedenti con pavimentazione secondo la codifica LOGES.
Le limitazioni relative all'accessibilità e alla fruibilità del parco sono determinate prevalentemente dai caratteri storici e dai materiali esistenti. L'eventuale riqualificazione o creazione di percorsi dedicati dovrà necessariamente considerare la natura del parco senza modificarne i caratteri storici e peculiari.

Non sono state riscontrate mappe a rilievo e/o percorsi tattili per ipovedenti. Adeguamento dei servizi igienici esistenti per la fruizione dei disabili. Il parco necessiterebbe. Almeno uno stallo per disabili dovrebbe essere ricavato nei parcheggi fronte stanti.

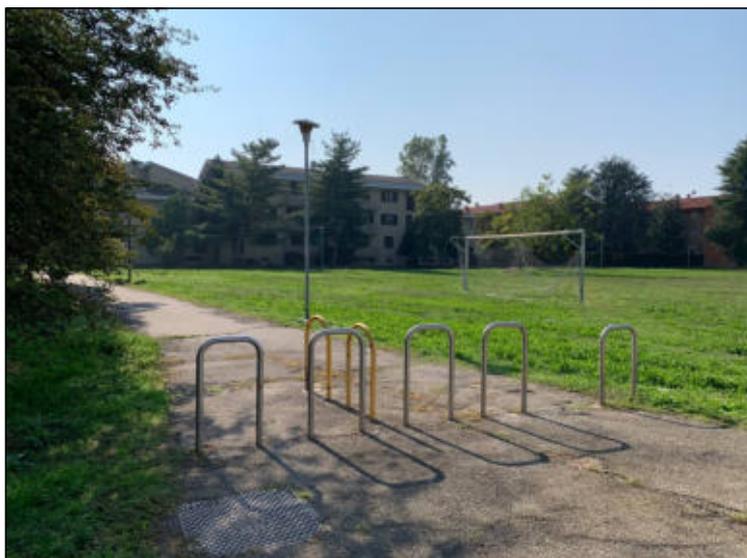
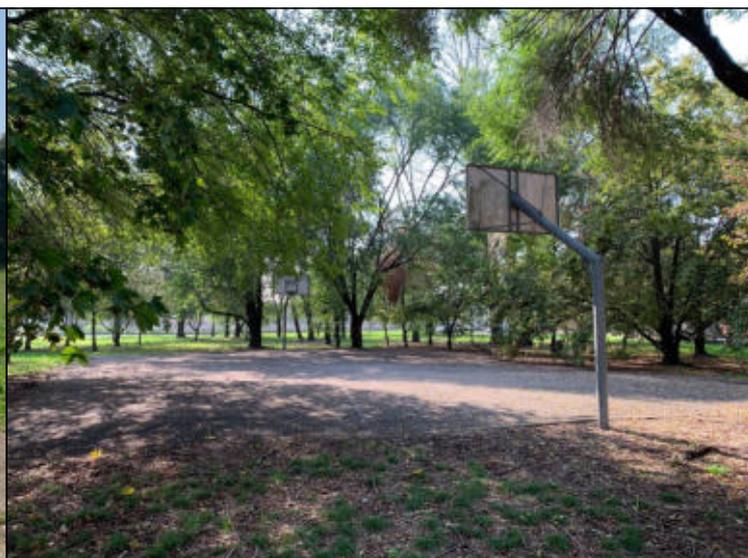
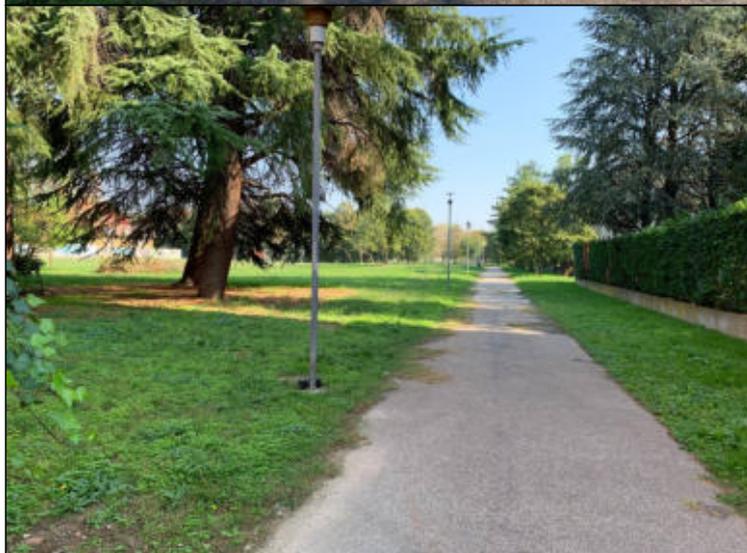
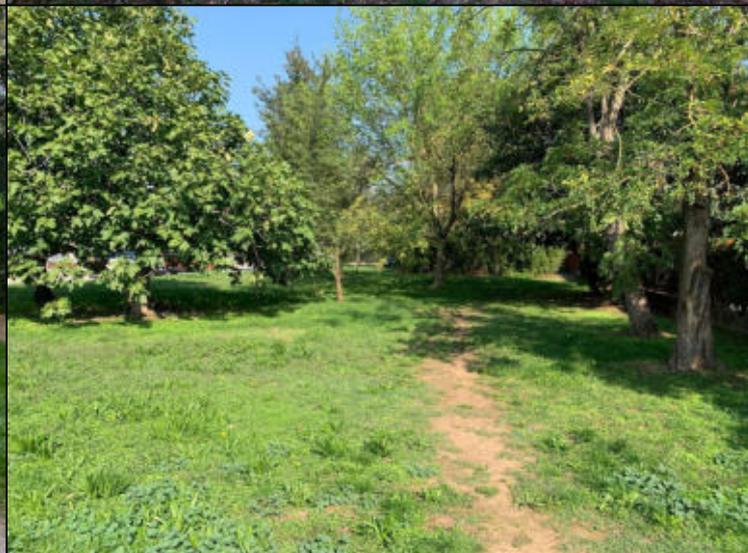
Estratti rilievo fotografico

Non sono presenti stalli per il parcheggio di automobili condotte da disabili nelle vicinanze

Non sono state riscontrate mappe a rilievo e/o percorsi tattili per ipovedenti. Almeno uno stallo per disabili dovrebbe essere ricavato nei parcheggi fronte stanti.

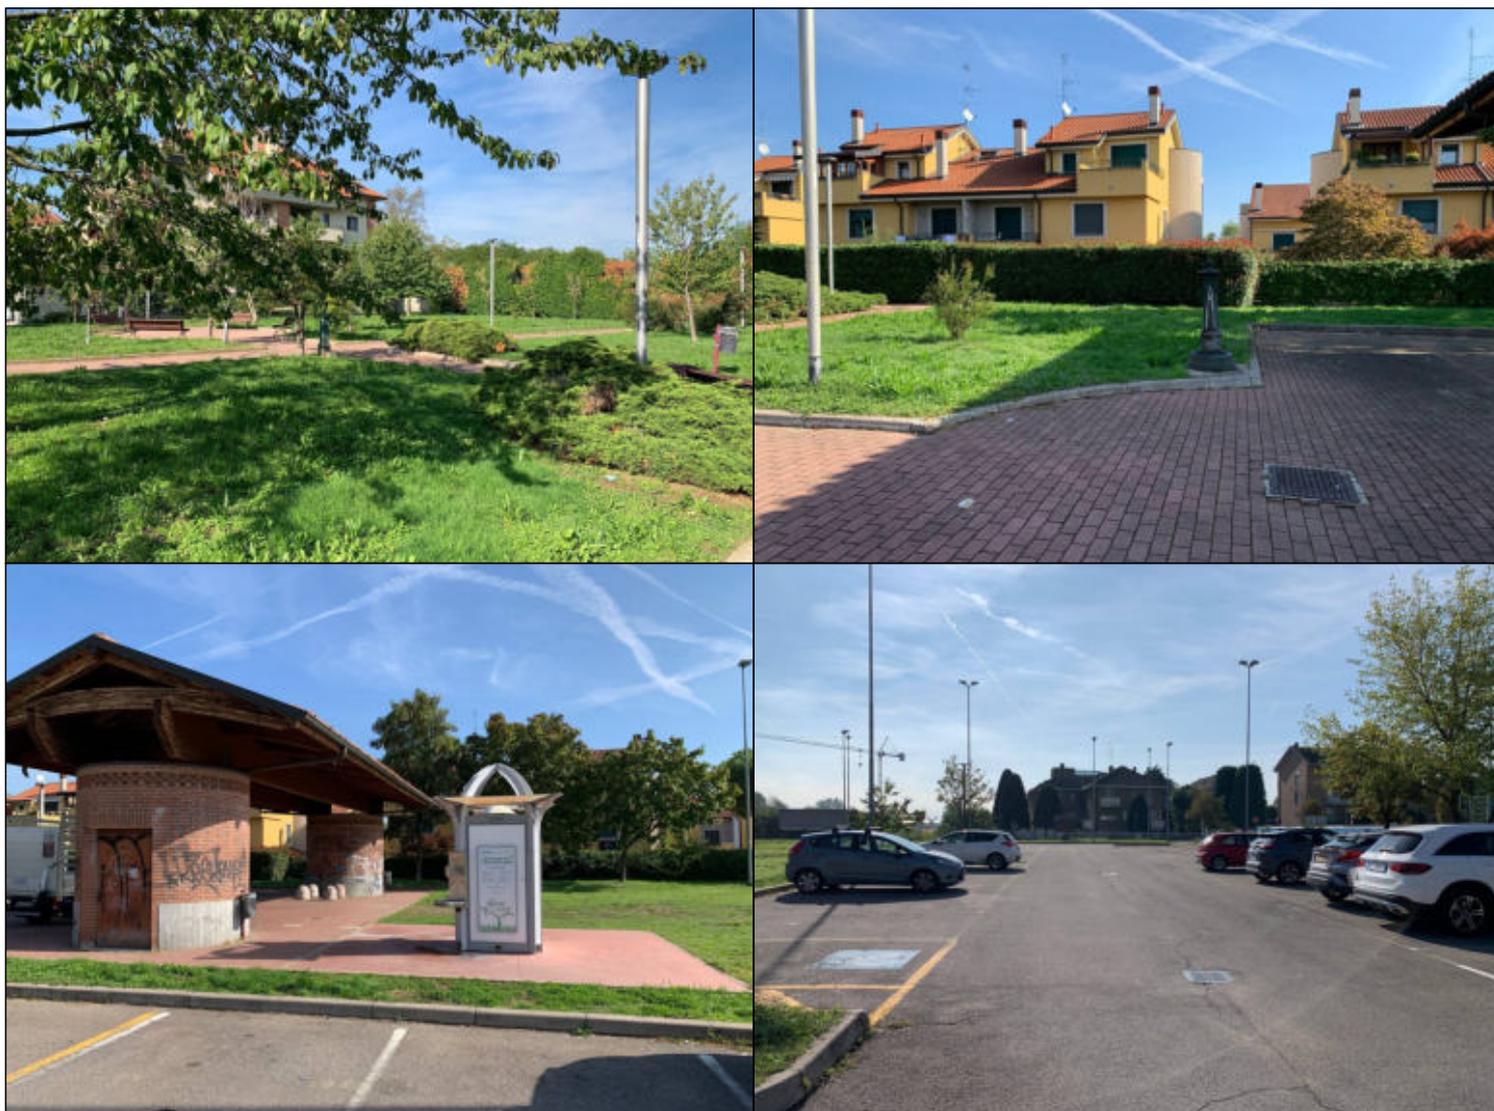
Estratti rilievo fotografico

Non sono state riscontrate mappe a rilievo e/o percorsi tattili per ipovedenti. La fontanella non è accessibile per la presenza di dislivelli eccessivi.

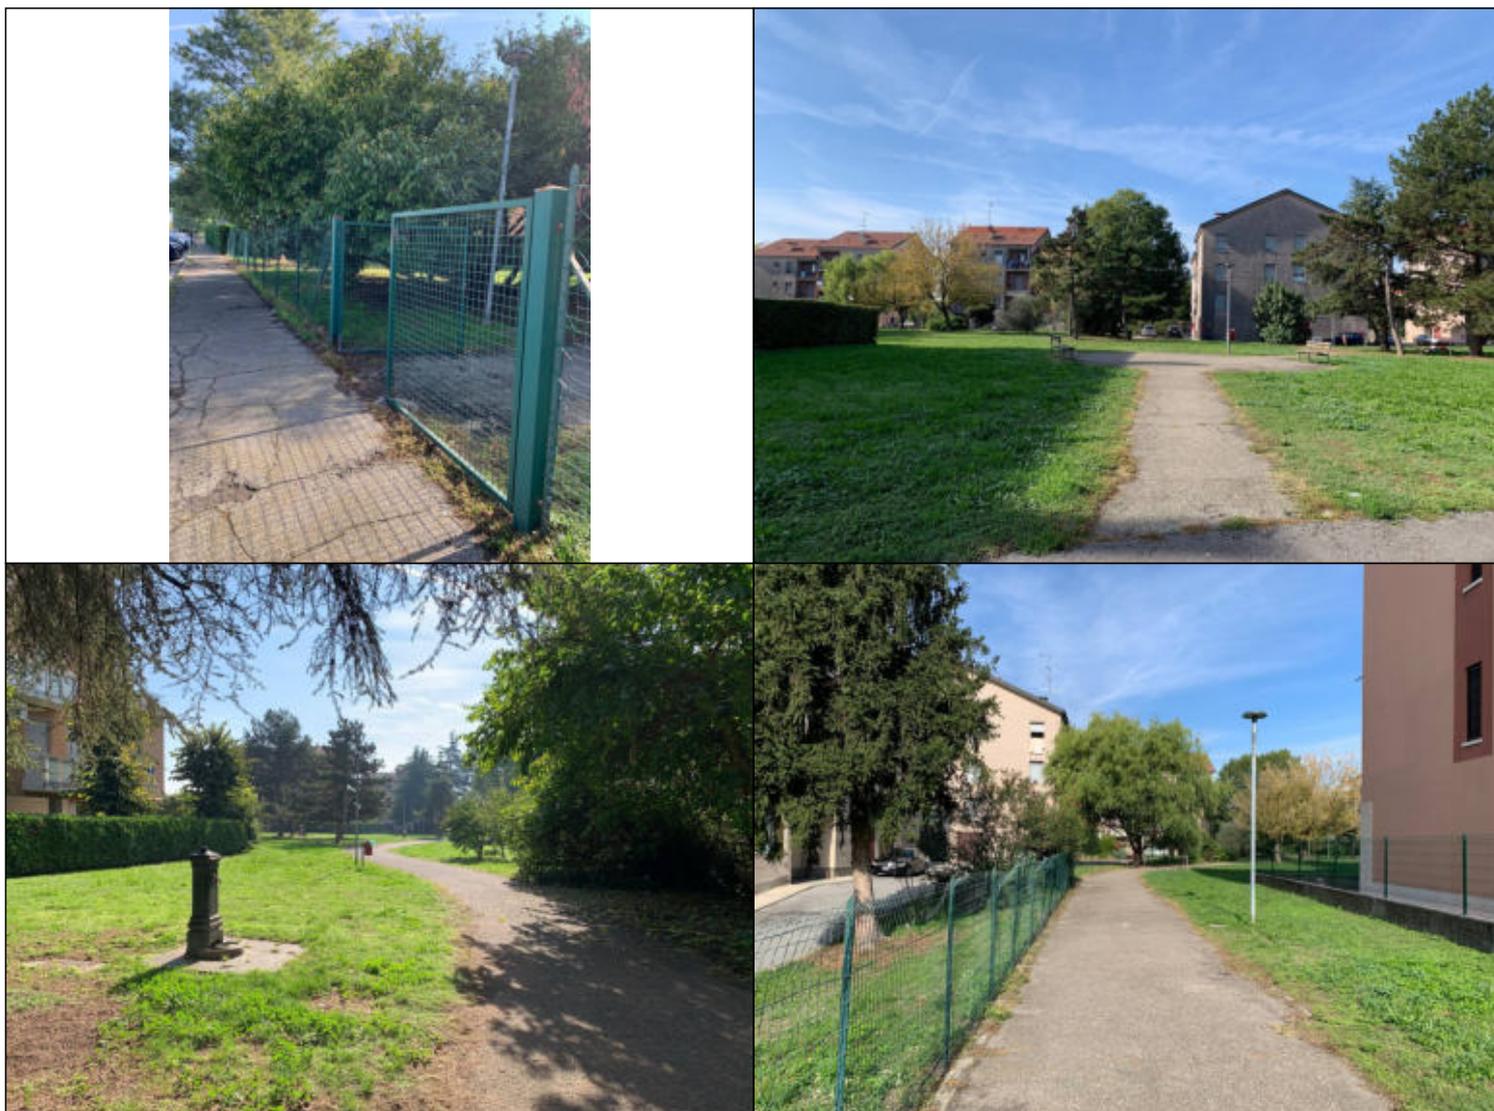
Estratti rilievo fotografico

Non sono presenti stalli per il parcheggio di automobili condotte da disabili nelle vicinanze

Non sono state riscontrate mappe a rilievo e/o percorsi tattili per ipovedenti. Prevedere un piano di fruizione dei servizi igienici esistenti negli edifici pubblici nelle vicinanze con relativa segnaletica. La fontanella è scarsamente accessibile in quanto raggiungibile solo con passaggio su manto erboso. Almeno uno stallone per disabili dovrebbe essere ricavato nei parcheggi fronte stanti.

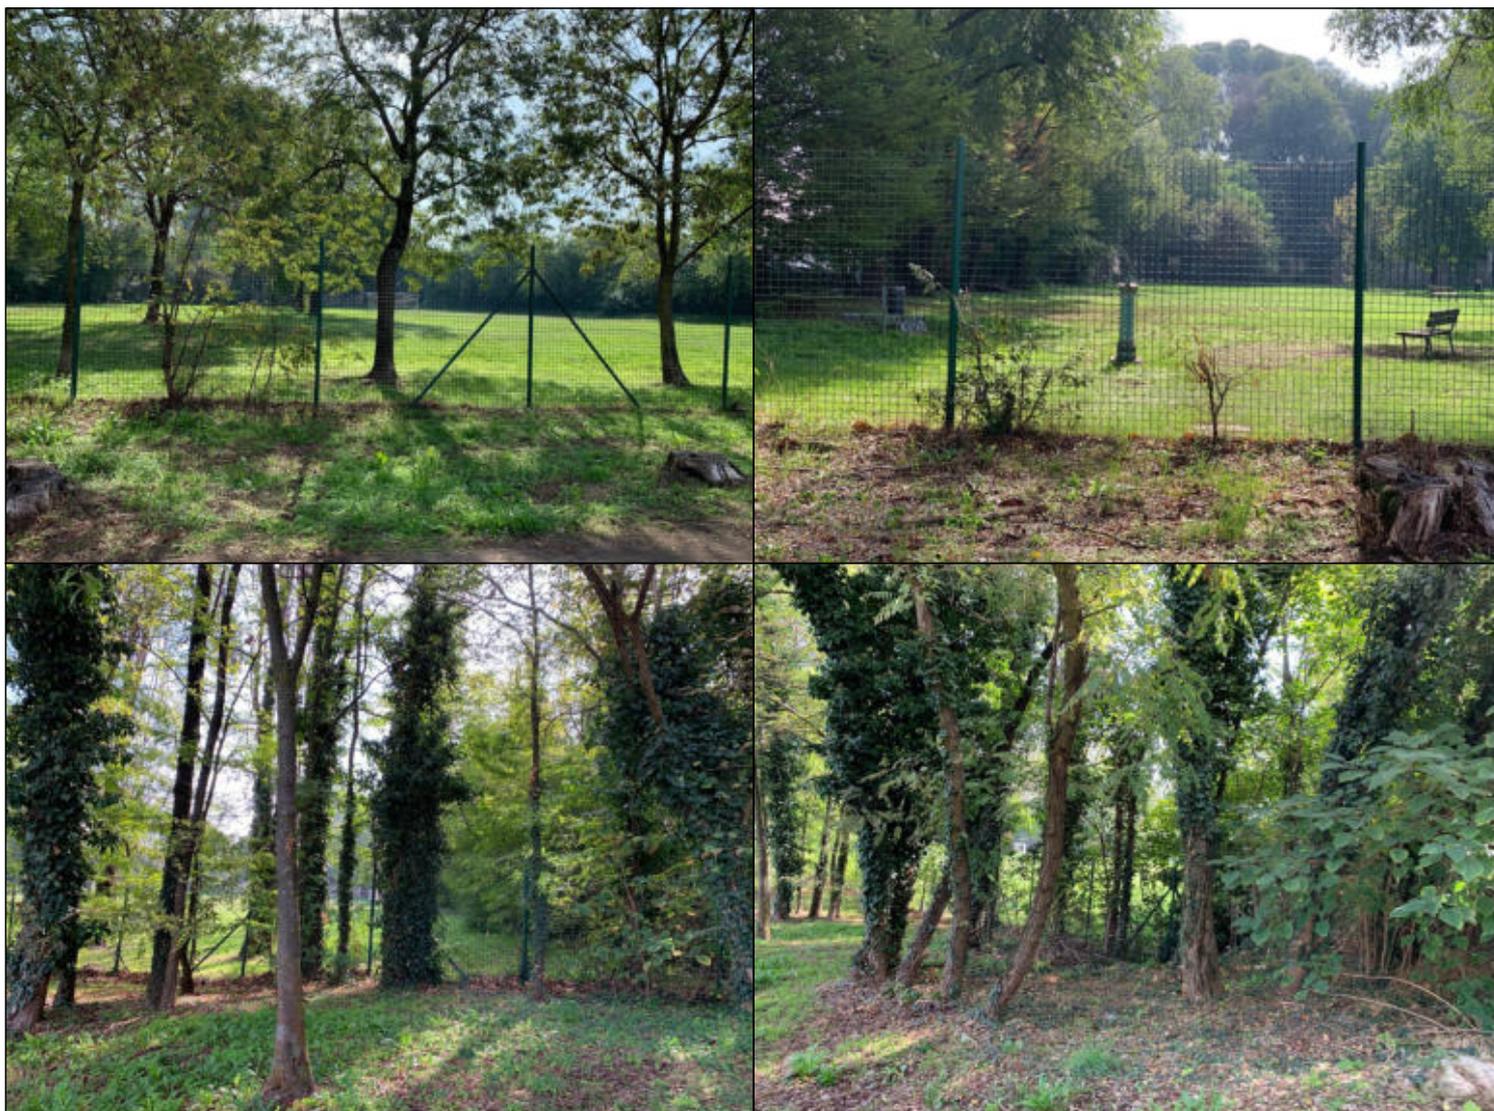
Estratti rilievo fotografico

Non sono presenti stalli per il parcheggio di automobili condotte da disabili nelle vicinanze

Non sono state riscontrate mappe a rilievo e/o percorsi tattili per ipovedenti. La fontanella è scarsamente accessibile in quanto raggiungibile solo con passaggio su manto erboso. Almeno uno stallo per disabili dovrebbe essere ricavato nei parcheggi fronte stanti.

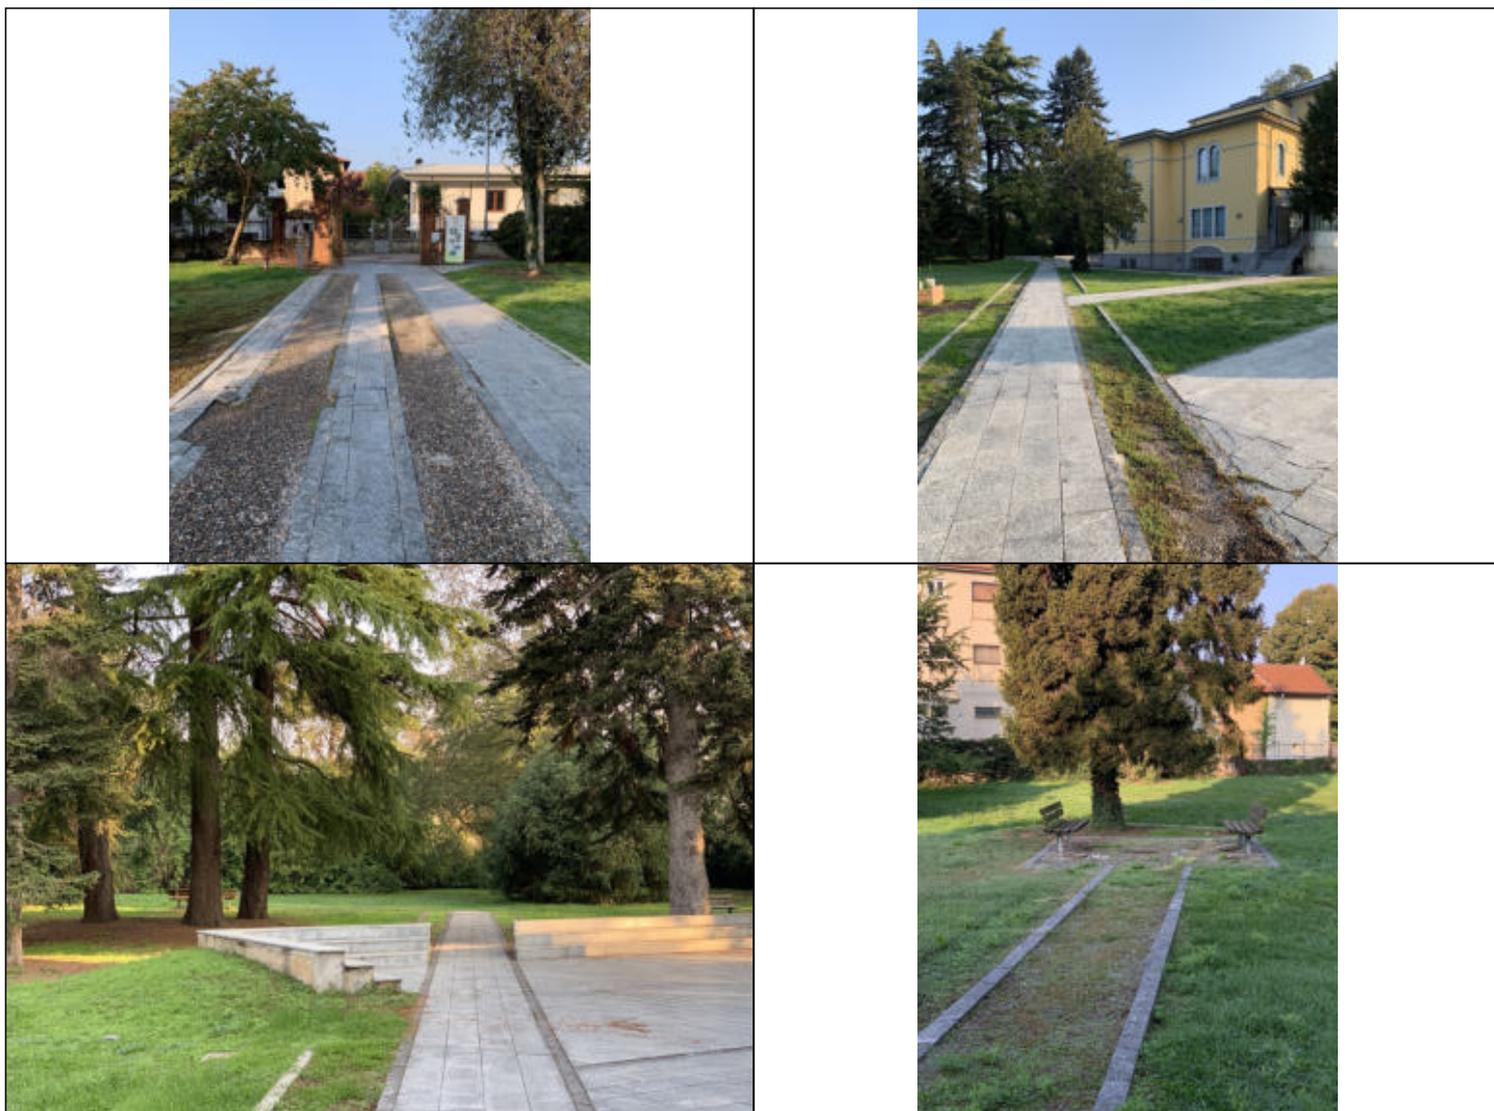
Estratti rilievo fotografico

Non sono presenti stalli per il parcheggio di automobili condotte da disabili nelle vicinanze ma è possibile entrare nel parco con l'automobile in caso di necessità.

Non sono state riscontrate mappe a rilievo e/o percorsi tattili per ipovedenti. Prevedere un piano di fruizione dei servizi igienici esistenti negli edifici pubblici nelle vicinanze con relativa segnaletica. Uno stallo per disabili dovrebbe essere ricavato nel cortile interno.

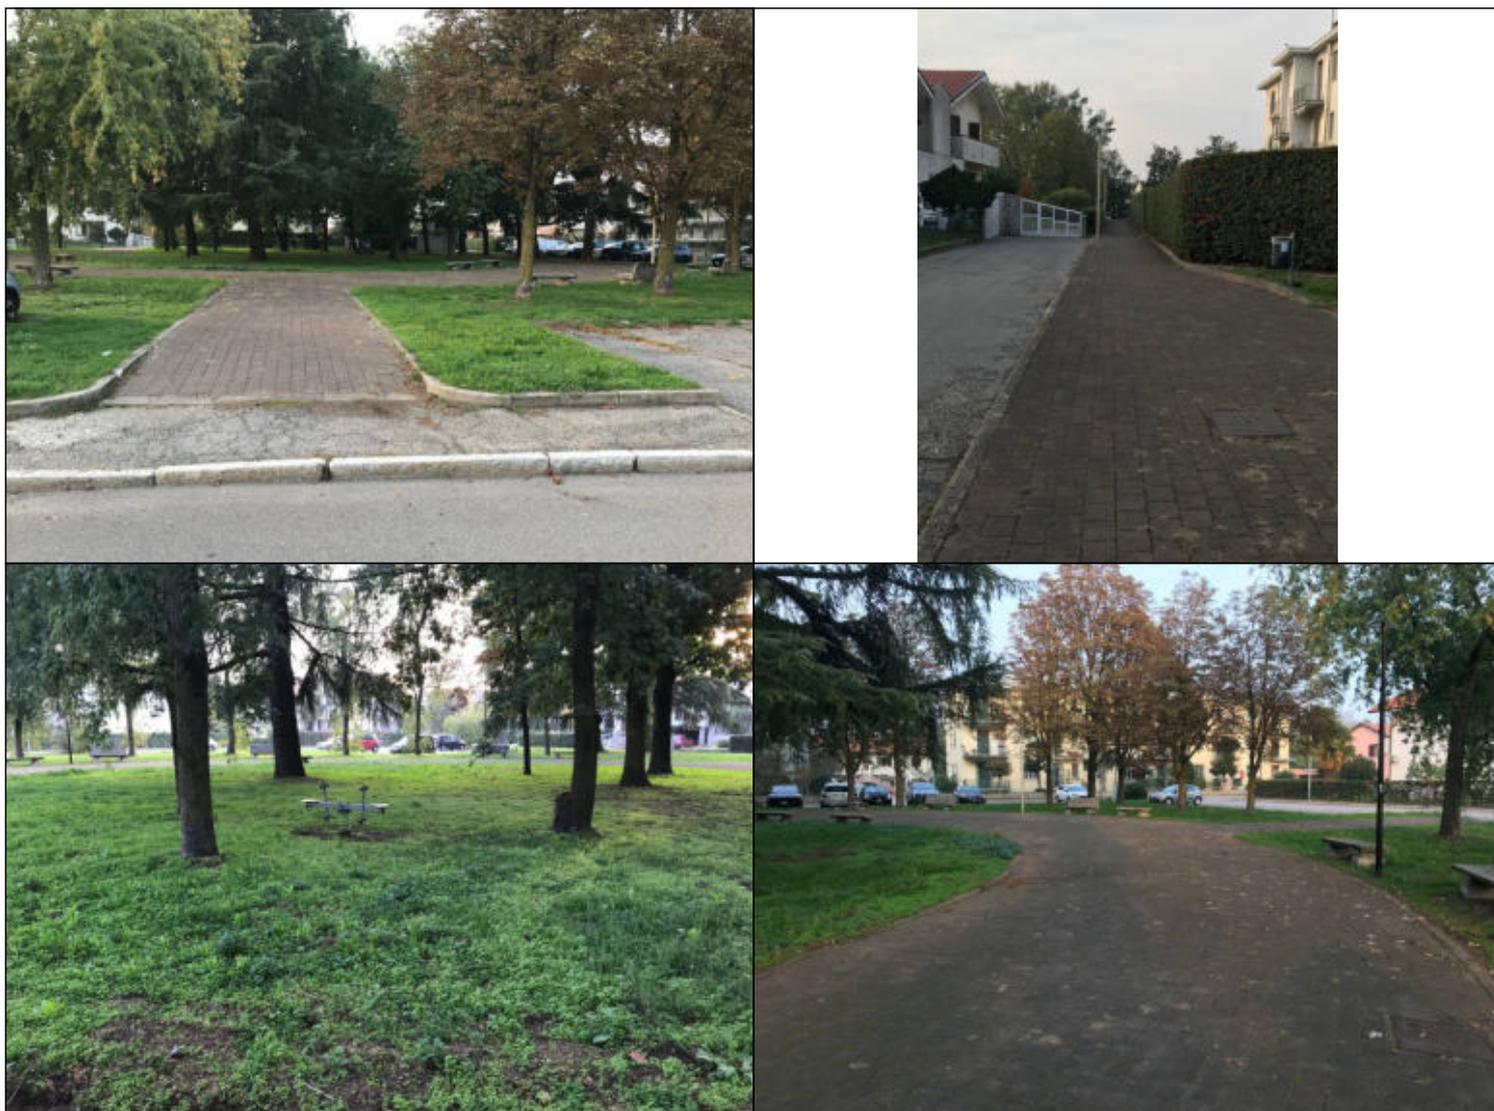
Estratti rilievo fotografico

Non sono presenti stalli per il parcheggio di automobili condotte da disabili nelle vicinanze

Non sono state riscontrate mappe a rilievo e/o percorsi tattili per ipovedenti. Almeno uno stallo per disabili dovrebbe essere ricavato nei parcheggi fronte stanti.

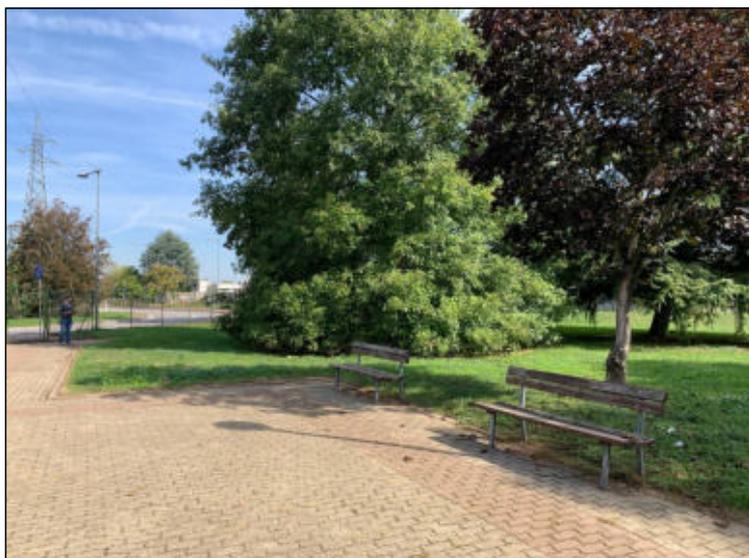
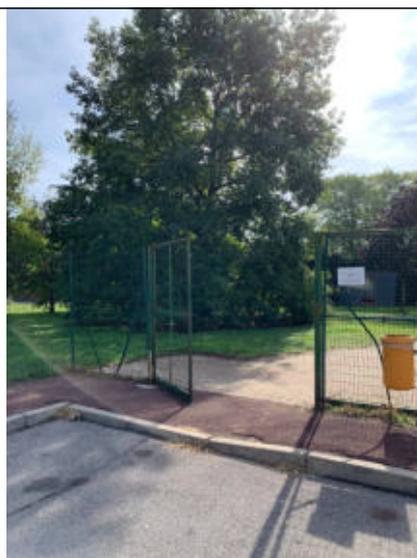
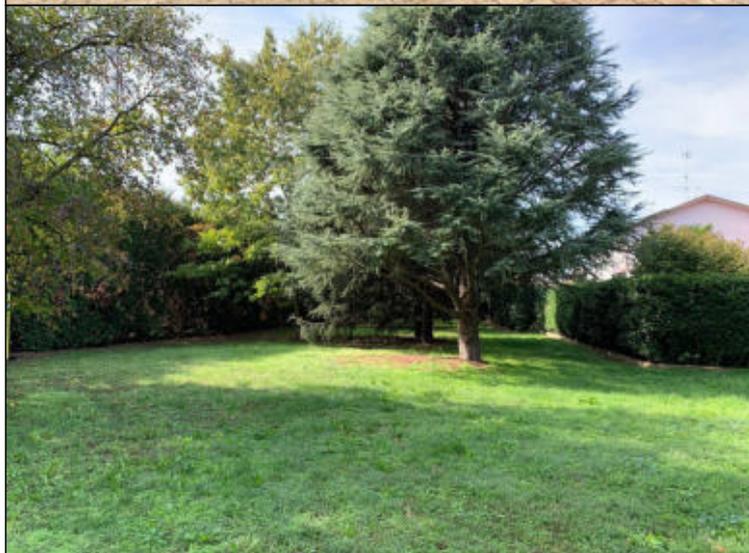
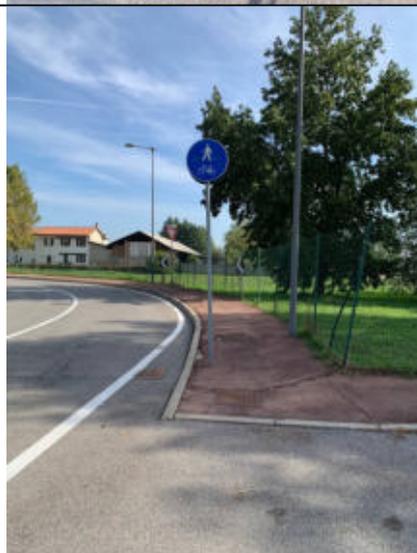
Estratti rilievo fotografico

Non sono presenti stalli per il parcheggio di automobili condotte da disabili nelle vicinanze

Non sono state riscontrate mappe a rilievo e/o percorsi tattili per ipovedenti. Almeno uno stallo per disabili dovrebbe essere ricavato nei parcheggi fronte stanti.

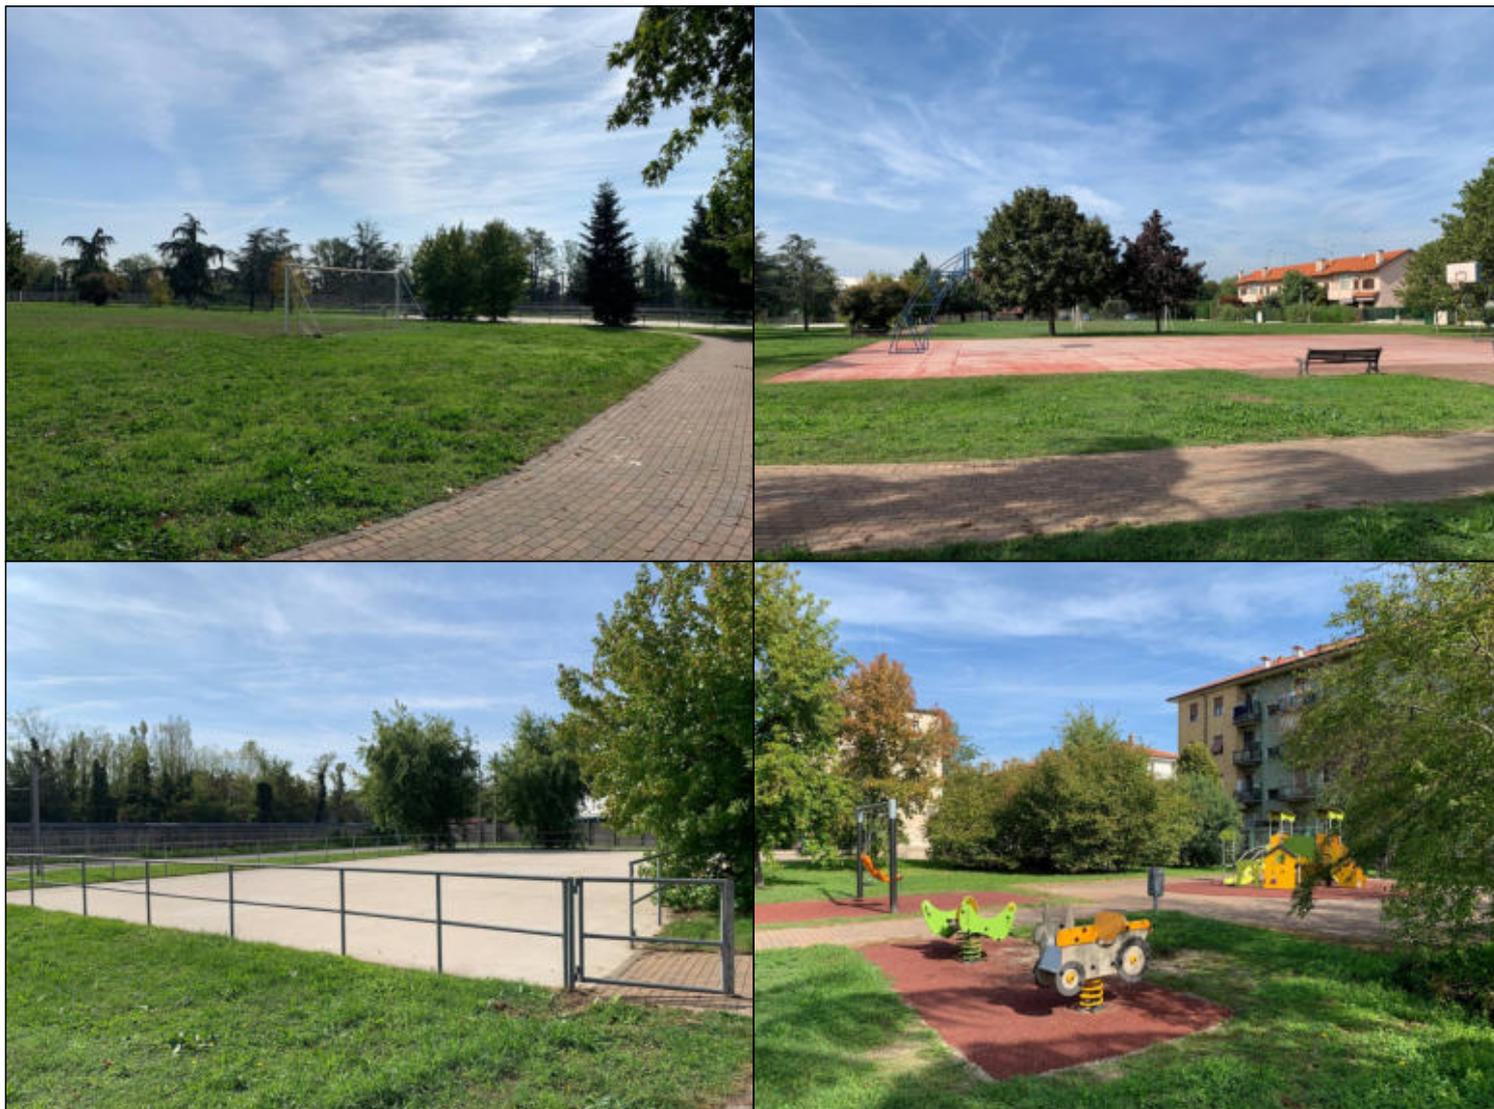
Estratti rilievo fotografico

Non sono presenti stalli per il parcheggio di automobili condotte da disabili nelle vicinanze

Non sono state riscontrate mappe a rilievo e/o percorsi tattili per ipovedenti. Almeno uno stallo per disabili dovrebbe essere ricavato nei parcheggi fronte stanti.

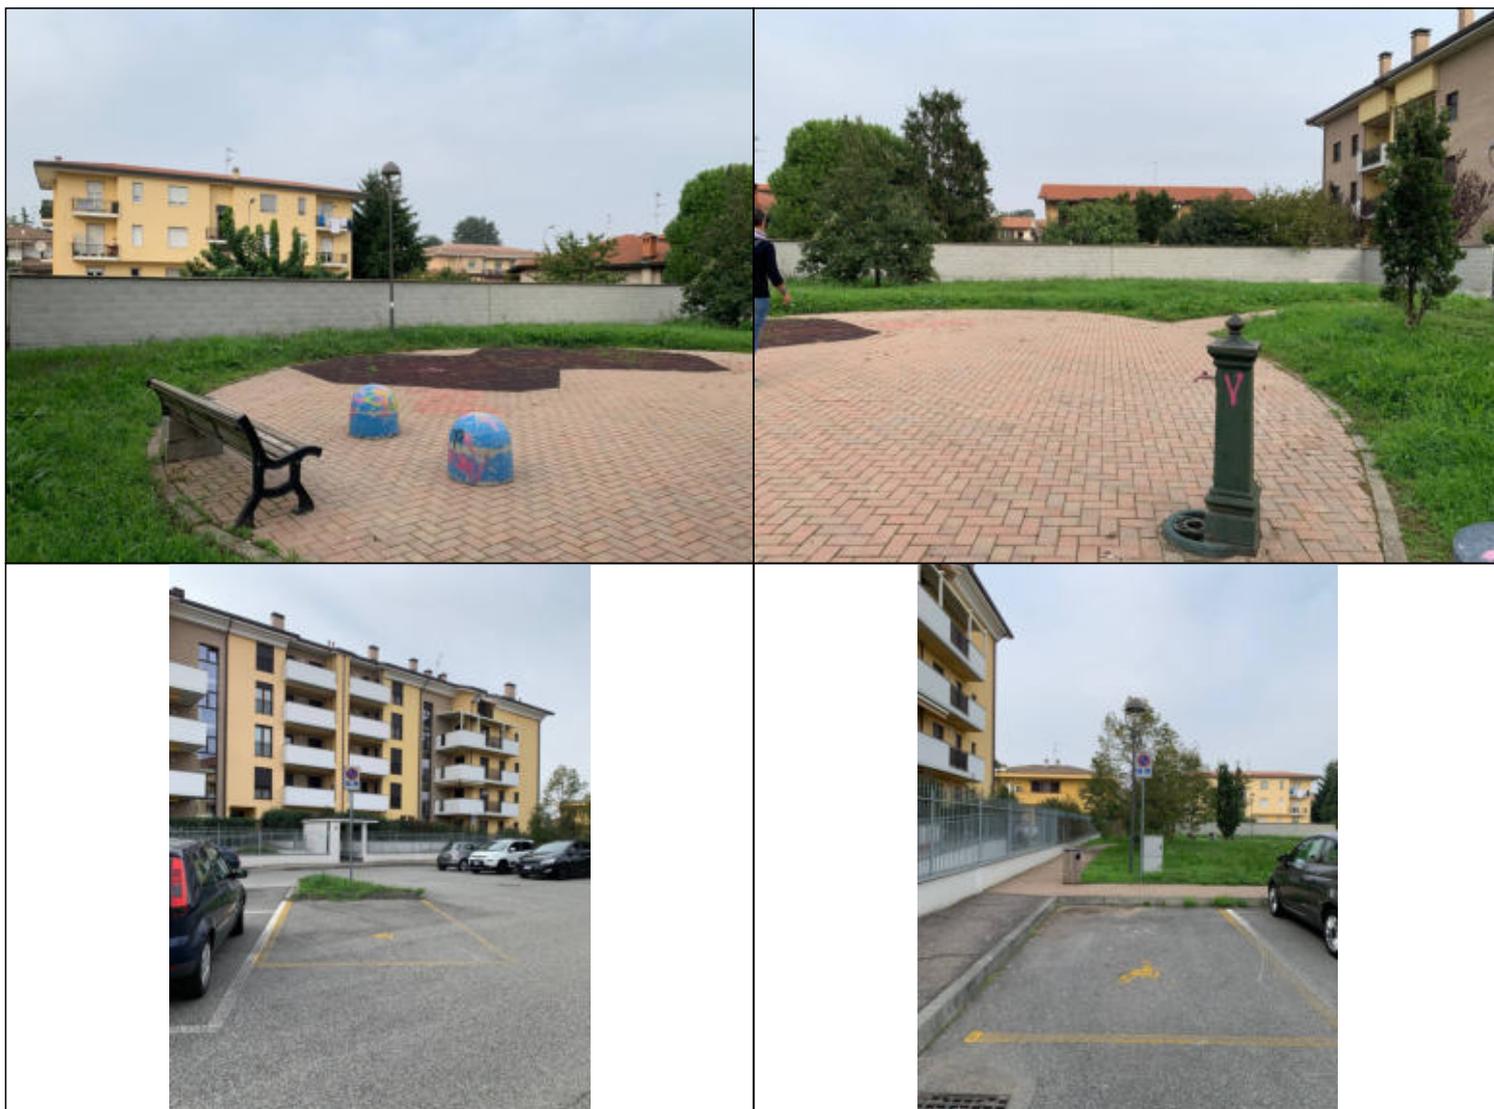
Estratti rilievo fotografico

Il parco è accessibile data la complanarità dei percorsi in pavimentazione formata da masselli autobloccanti in calcestruzzo. Gli stessi percorsi interni non sono però contrassegnati per ipovedenti con pavimentazione secondo la codifica LOGES. Sono presenti panchine in legno in pessimo stato, una fontanella dell'acqua danneggiata e un'area giochi dotata di pavimentazione anti-trauma dalla quale sono stati asportate le attrezzature.

Principali barriere architettoniche riscontrate

Almeno uno stallo per disabili dovrebbe essere ricavato nei parcheggi fronte stanti.

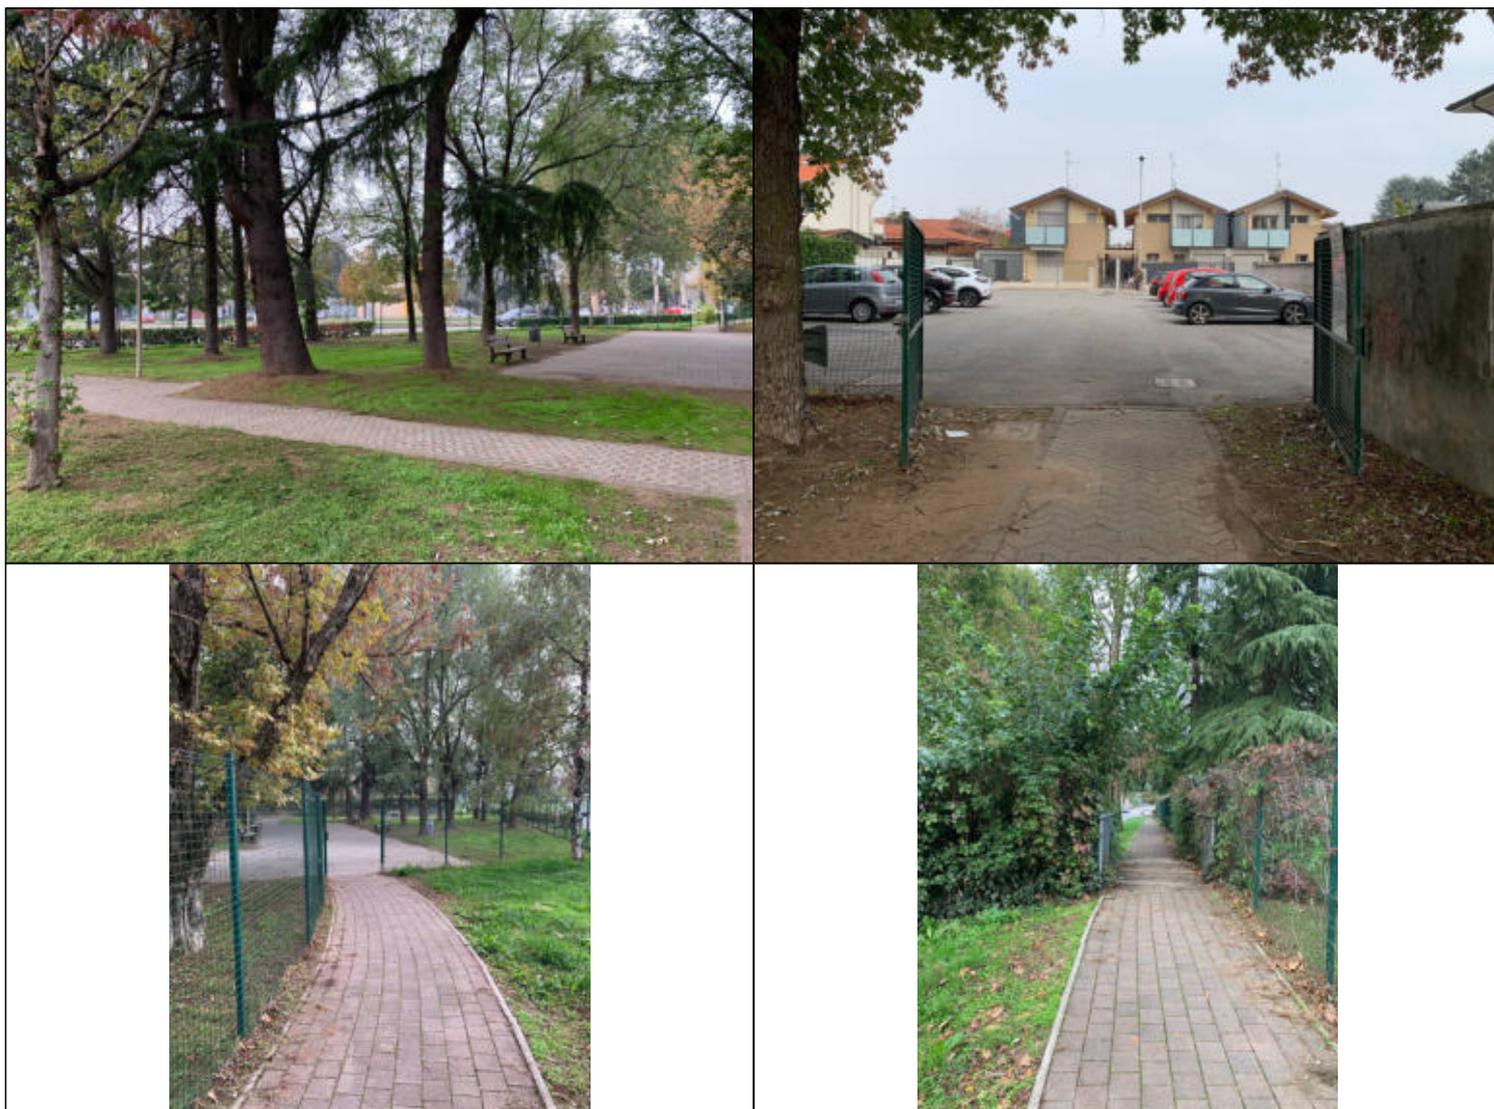
Estratti rilievo fotografico

Non sono presenti stalli per il parcheggio di automobili condotte da disabili nelle vicinanze

Il parco è accessibile data la complanarità dei percorsi in pavimentazione formata da masselli autobloccanti in calcestruzzo. Gli stessi percorsi interni non sono però contrassegnati per ipovedenti con pavimentazione secondo la codifica LOGES. Sono presenti panchine in legno e una fontanella dell'acqua.

Non sono state riscontrate mappe a rilievo e/o percorsi tattili per ipovedenti.
Almeno uno stallo per disabili dovrebbe essere ricavato nei parcheggi fronte stanti.

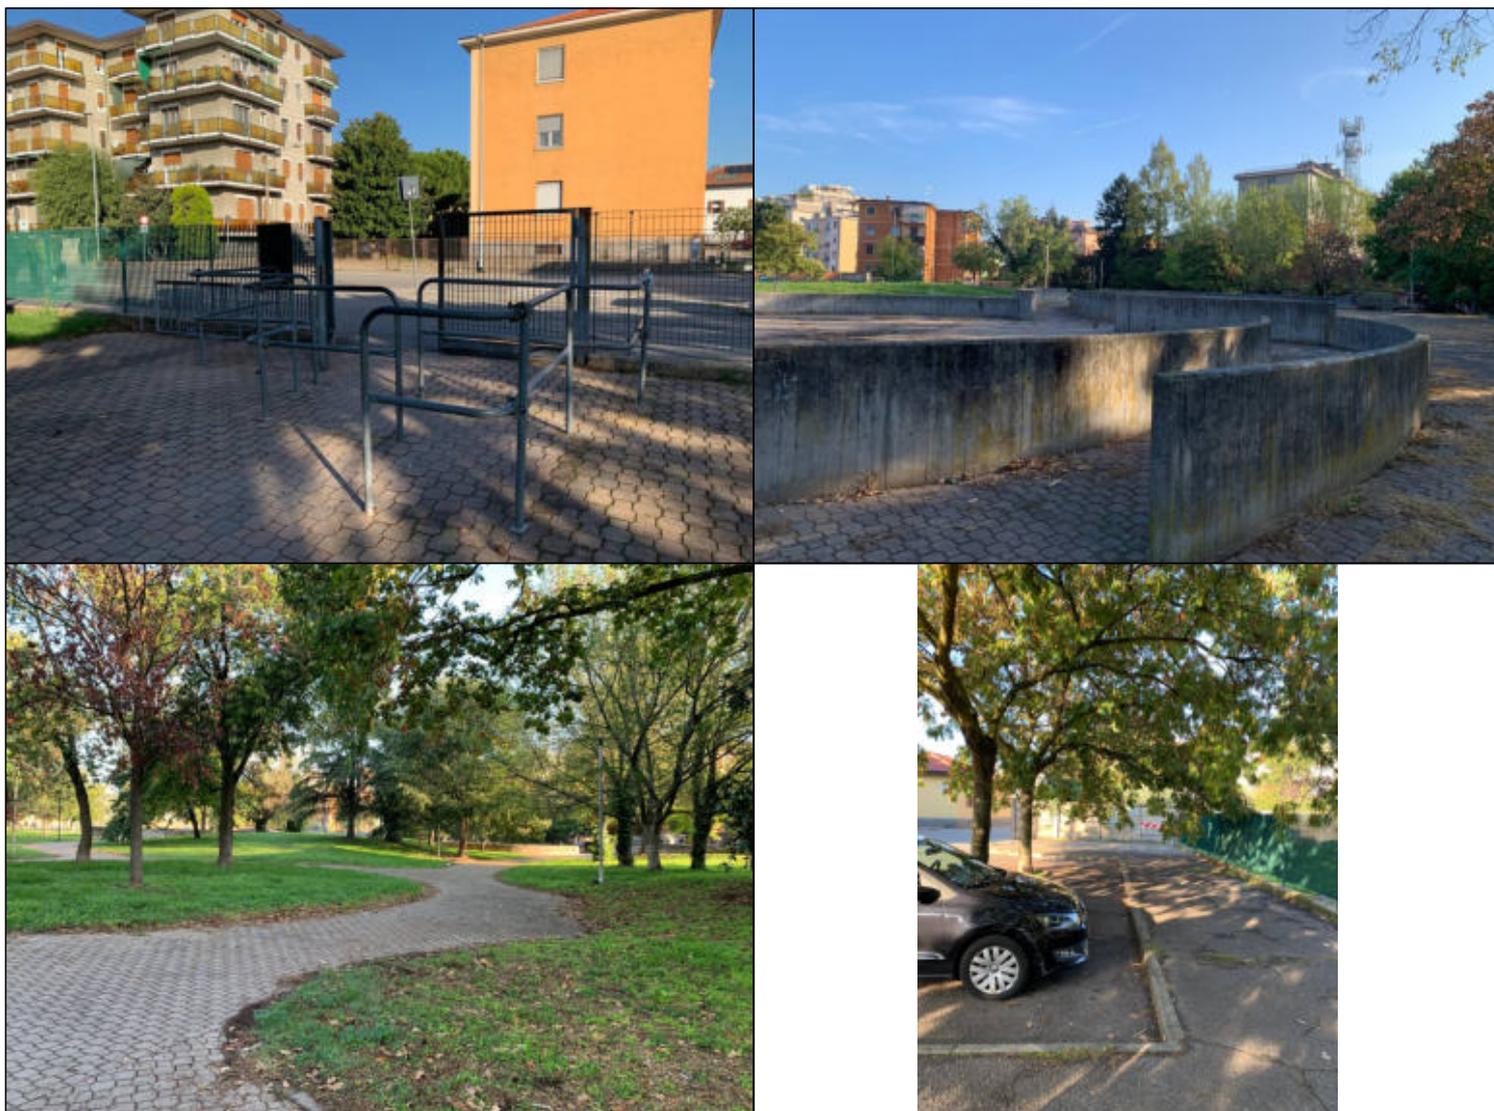
Estratti rilievo fotografico

Non sono presenti stalli per il parcheggio di automobili condotte da disabili nelle vicinanze

L'accesso al parco avviene tramite due cancelli in acciaio a doppia battuta posti su via G. Casati e via Conte Caccia Dominioni. Si segnala la presenza di barriere poste ai rispettivi accessi. Gli ingressi di apertura e chiusura prevedono la chiusura serale.

Non sono state riscontrate mappe a rilievo e/o percorsi tattili per ipovedenti.
Almeno uno stallo per disabili dovrebbe essere ricavato nei parcheggi fronte stanti.
