Comune di Magenta
Città Metropolitana di Milano

Piano per l'eliminazione delle barriere architettoniche - PEBA

Allegato 1 - Il rilievo degli edifici e degli spazi pubblici

Ottobre 2023

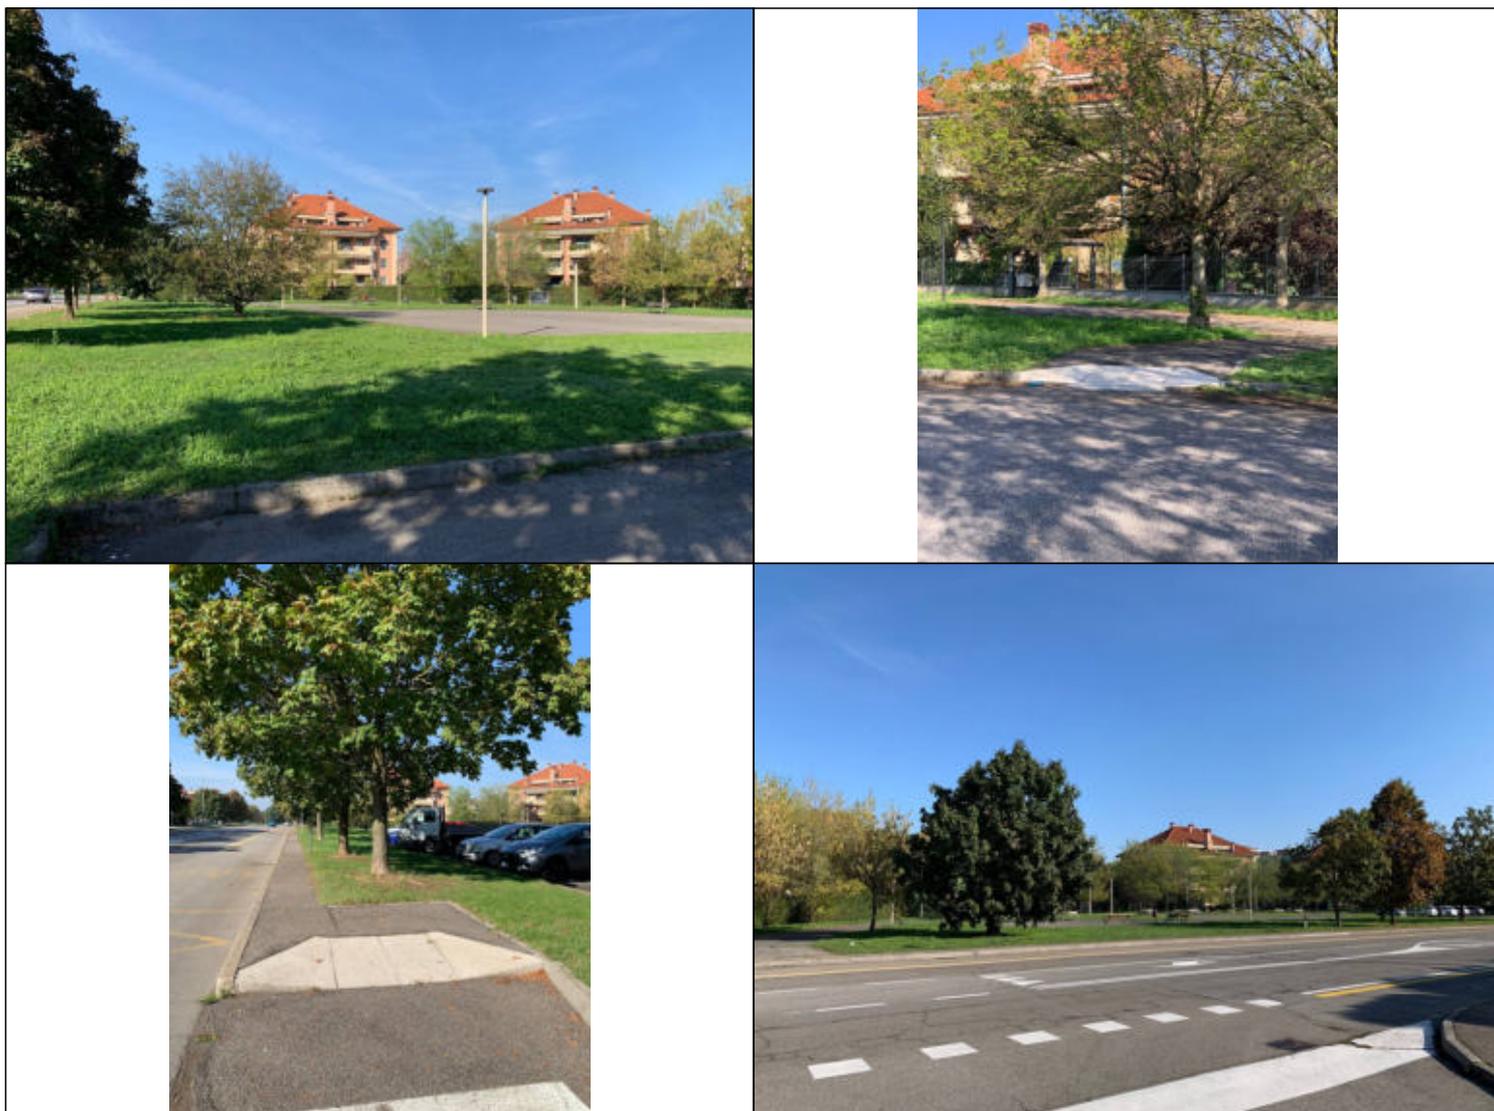
Estratti rilievo fotografico

Non sono presenti stalli per il parcheggio di automobili condotte da disabili nelle vicinanze

Non sono state riscontrate mappe a rilievo e/o percorsi tattili per ipovedenti.
Almeno uno stallo per disabili dovrebbe essere ricavato nei parcheggi fronte stanti.

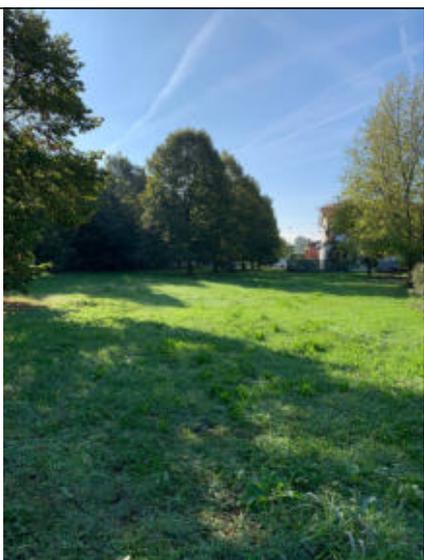
Estratti rilievo fotografico

Non sono presenti stalli per il parcheggio di automobili condotte da disabili nelle vicinanze

Almeno uno stallo per disabili dovrebbe essere ricavato nei parcheggi fronte stanti.

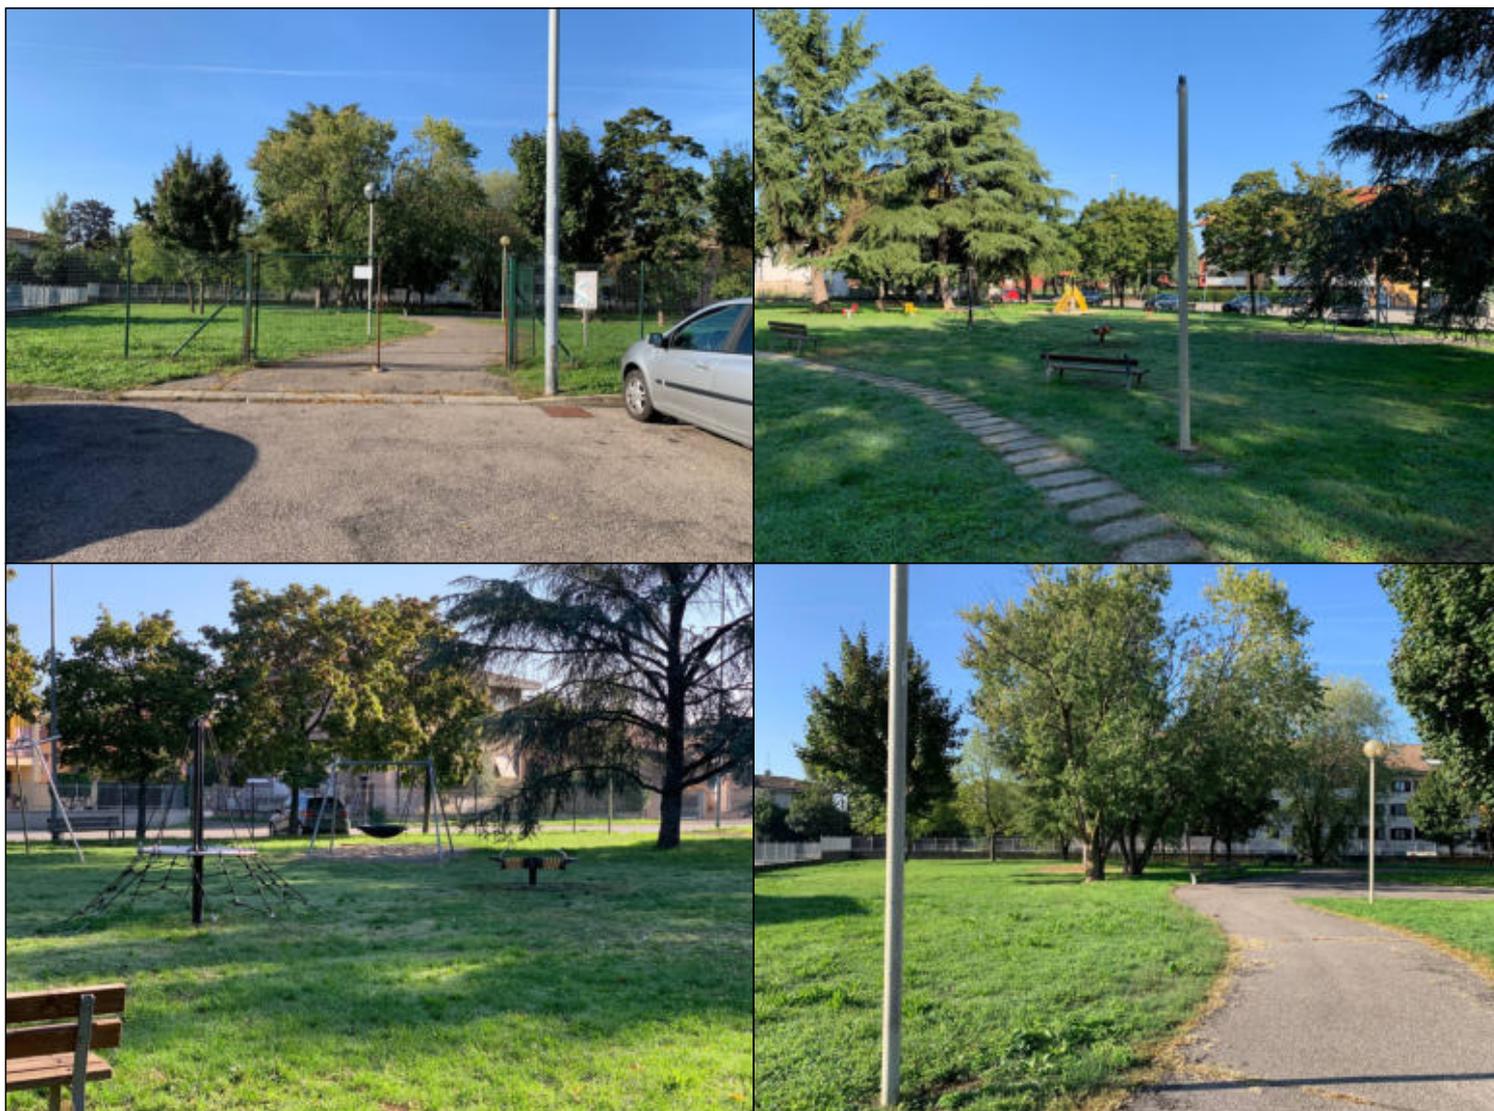
Estratti rilievo fotografico

Non sono presenti stalli per il parcheggio di automobili condotte da disabili nelle vicinanze

Non sono state riscontrate mappe a rilievo e/o percorsi tattili per ipovedenti.
Almeno uno stallo per disabili dovrebbe essere ricavato nei parcheggi fronte stanti.

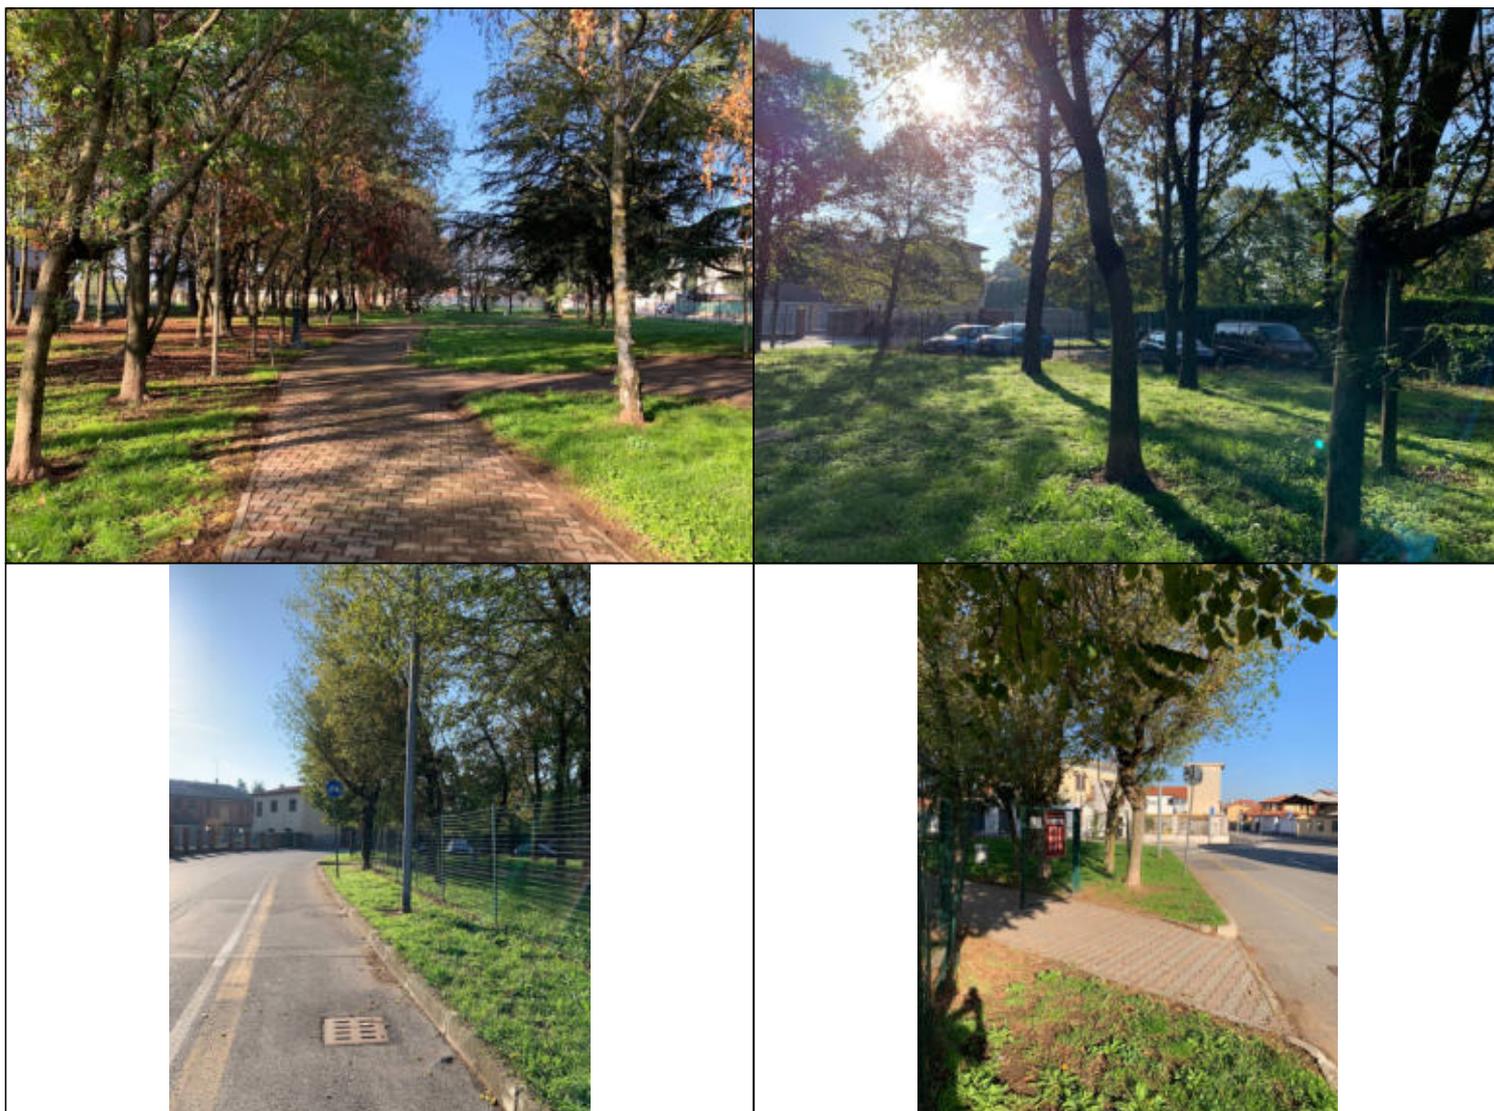
Estratti rilievo fotografico

Non sono presenti stalli per il parcheggio di automobili condotte da disabili nelle vicinanze

Non sono state riscontrate mappe a rilievo e/o percorsi tattili per ipovedenti.
Almeno uno stallo per disabili dovrebbe essere ricavato nei parcheggi fronte stanti.

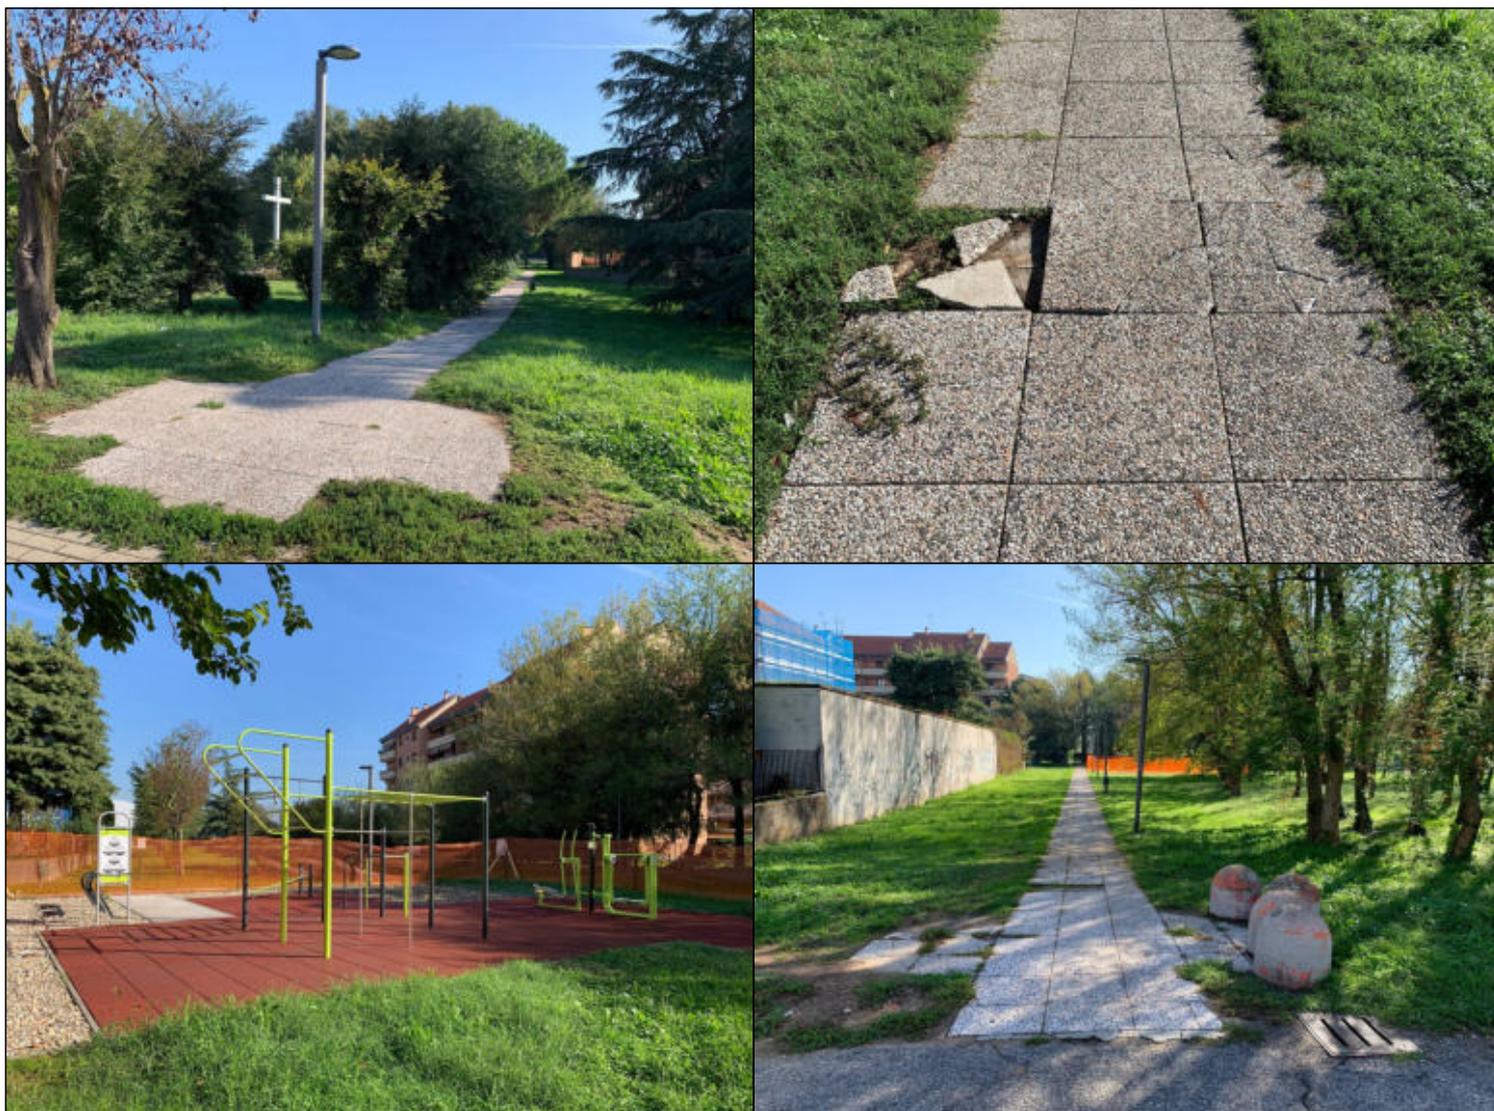
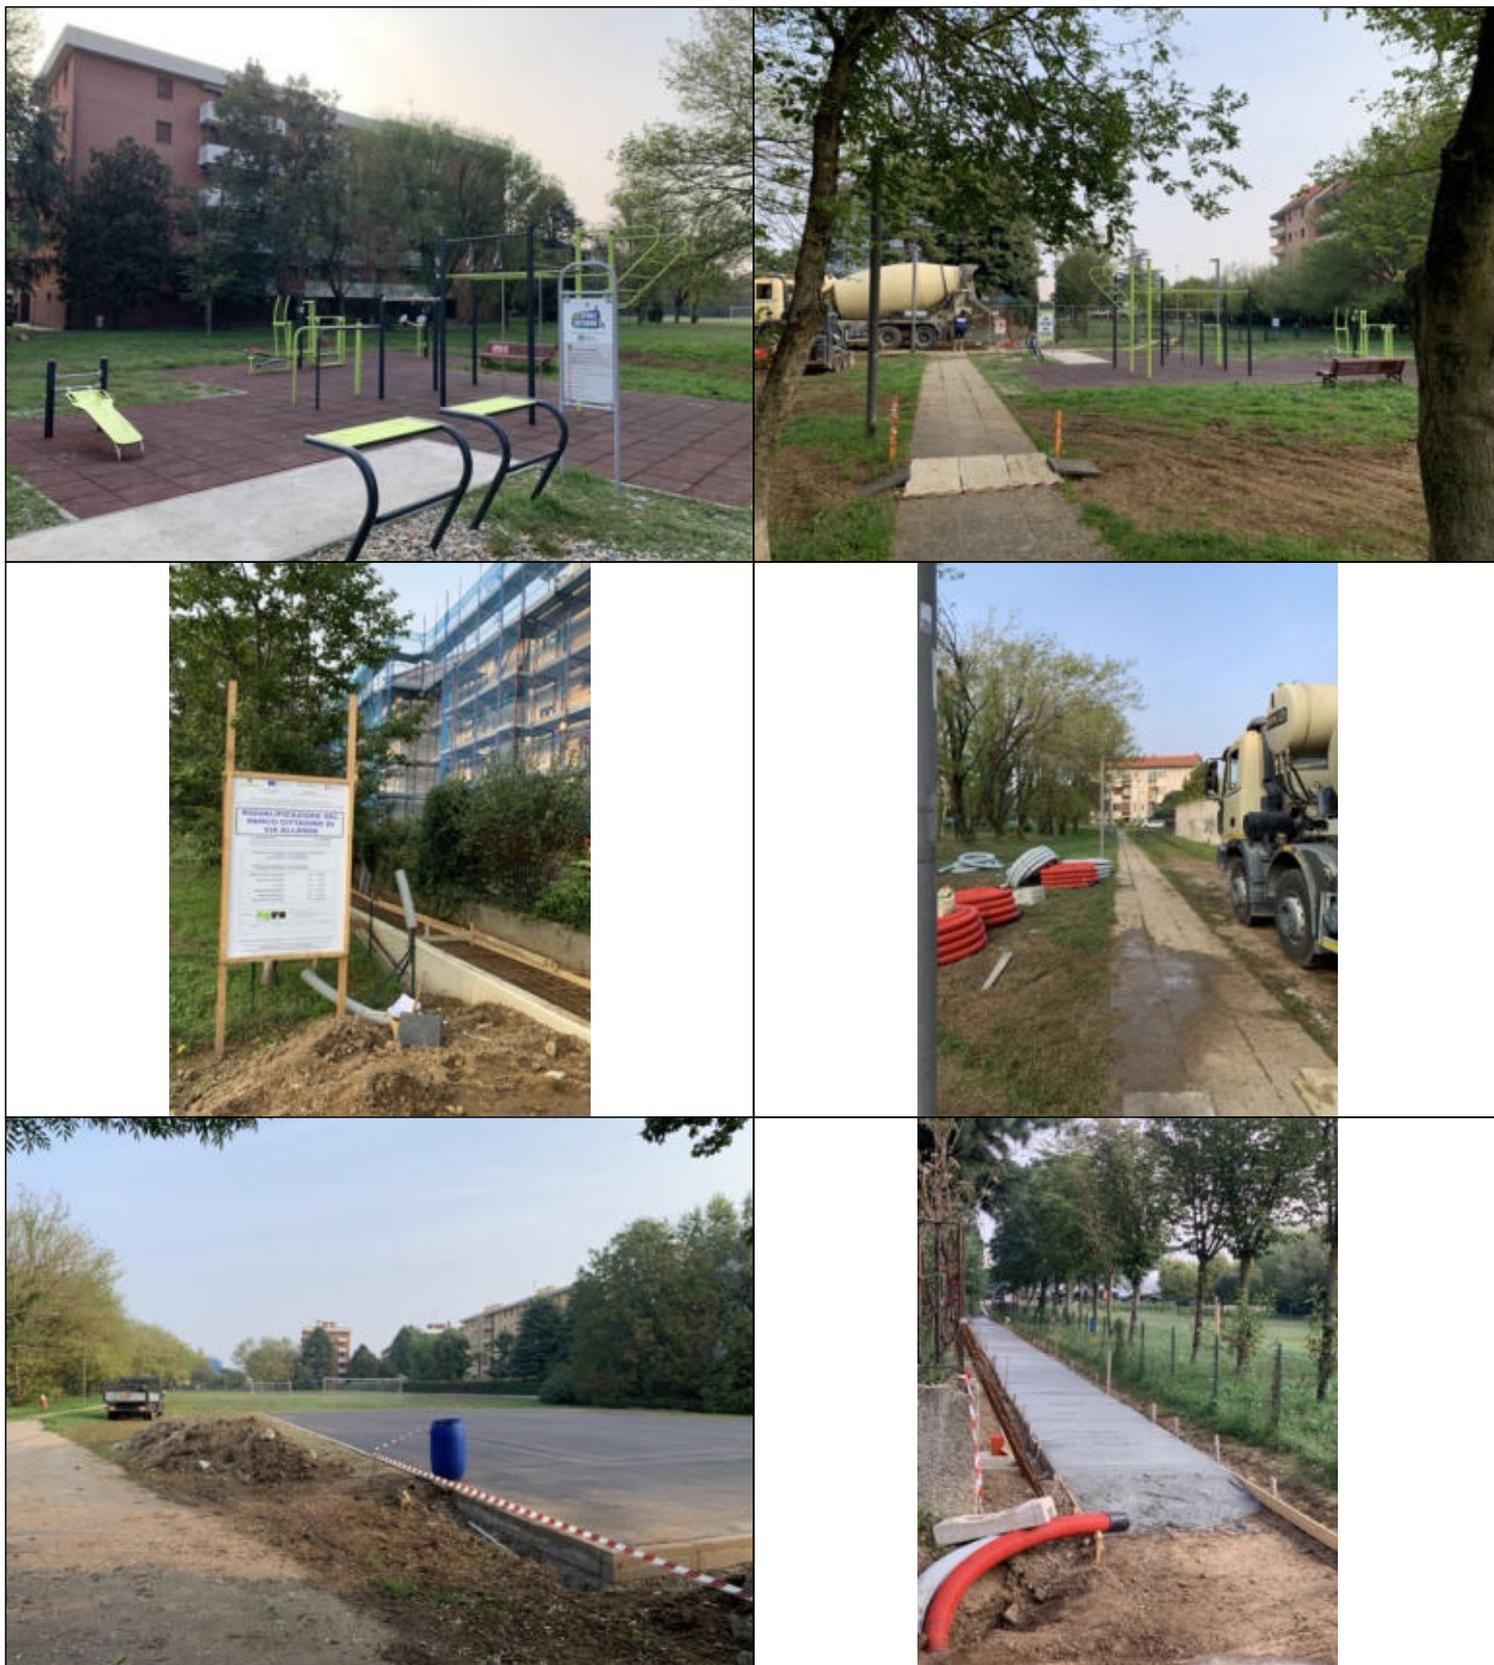
Estratti rilievo fotografico - ottobre 2022

Non sono presenti stalli per il parcheggio di automobili condotte da disabili nelle vicinanze

Non sono state riscontrate mappe a rilievo e/o percorsi tattili per ipovedenti. Prevedere un piano di fruizione dei servizi igienici esistenti negli edifici pubblici nelle vicinanze con relativa segnaletica. Almeno uno stallone per disabili dovrebbe essere ricavato nei parcheggi fronte stanti.

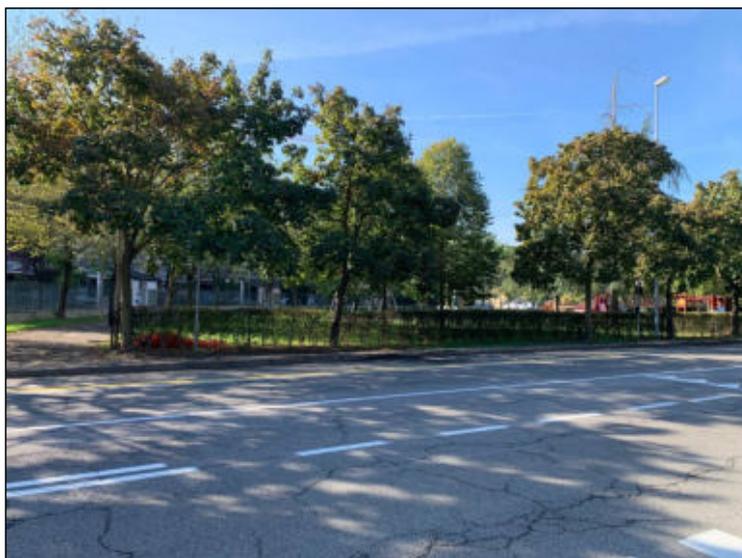
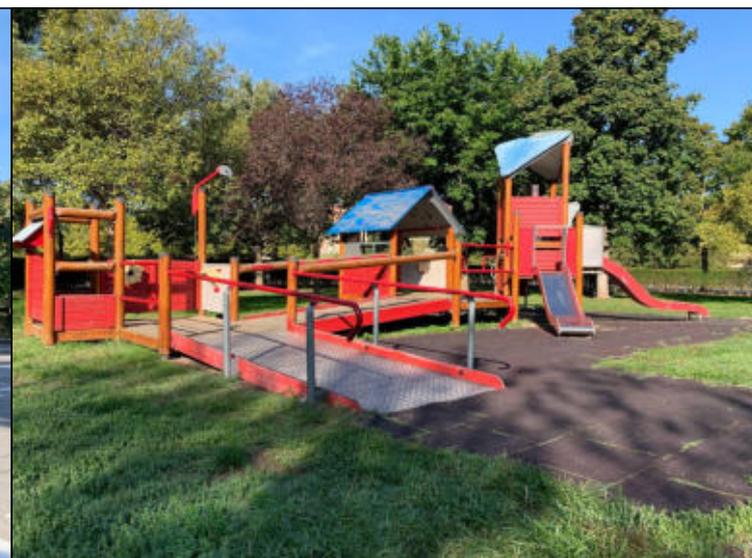
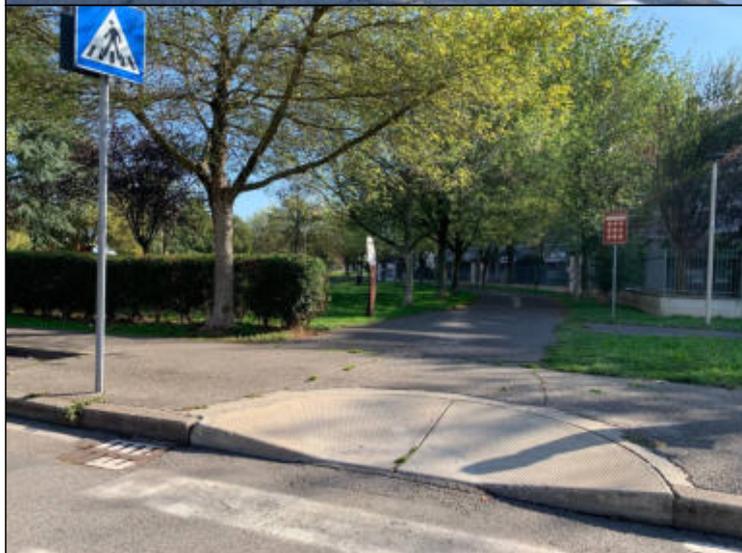
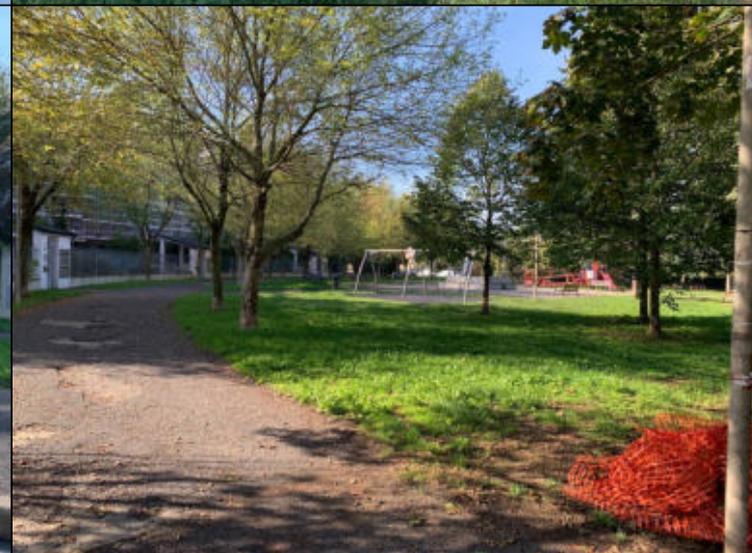
Estratti rilievo fotografico

Non sono presenti stalli per il parcheggio di automobili condotte da disabili nelle vicinanze

Non sono state riscontrate mappe a rilievo e/o percorsi tattili per ipovedenti.
Almeno uno stallone per disabili dovrebbe essere ricavato nei parcheggi fronte stanti.

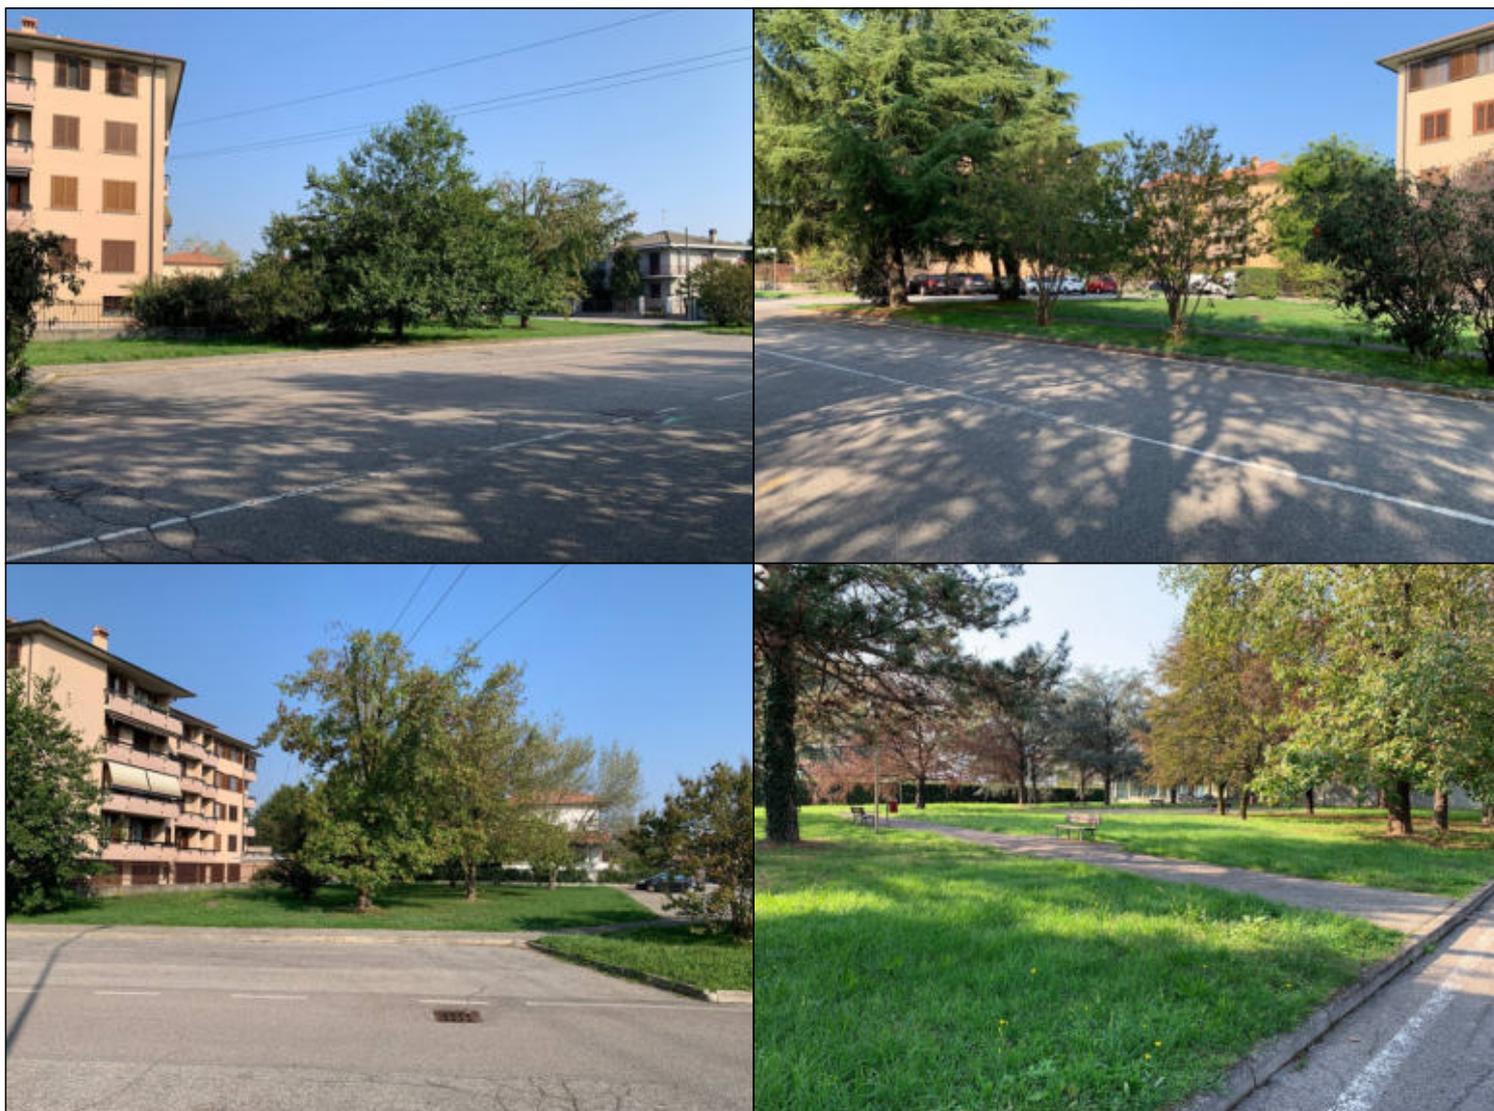
Estratti rilievo fotografico

Non sono presenti stalli per il parcheggio di automobili condotte da disabili nelle vicinanze

I percorsi del parco sono accessibili solo dopo aver superato un gradino.
Almeno uno stallone per disabili dovrebbe essere ricavato nei parcheggi fronte stanti.

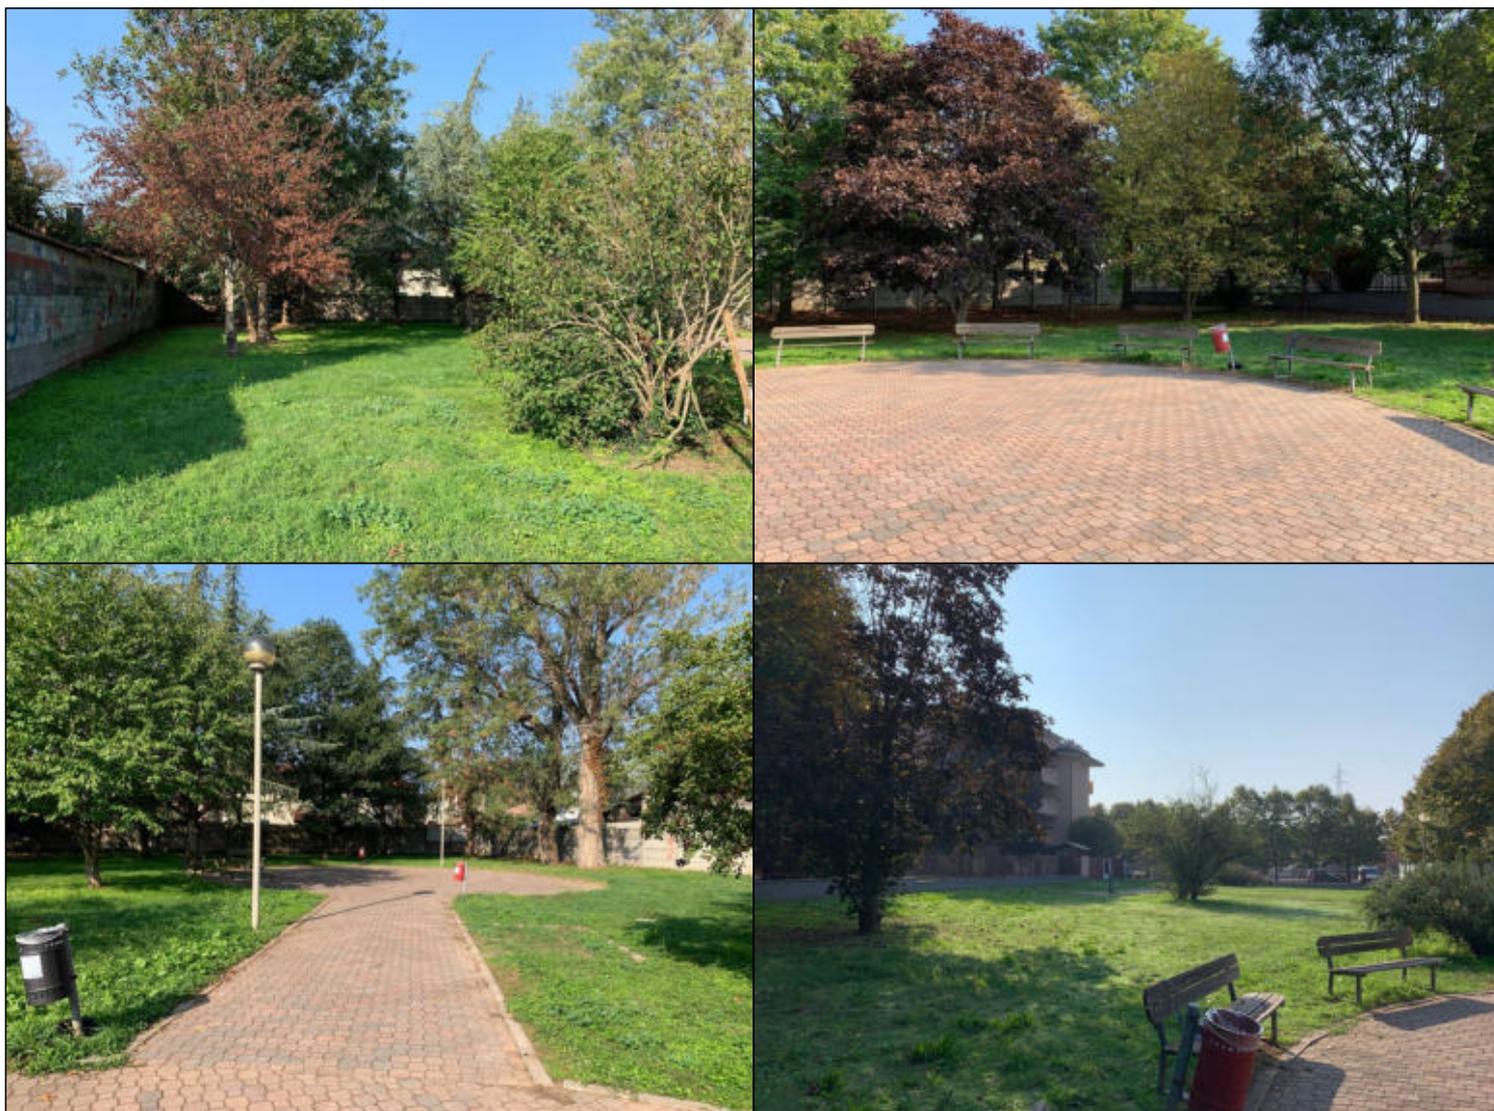
Estratti rilievo fotografico

Non sono presenti stalli per il parcheggio di automobili condotte da disabili nelle vicinanze

Non sono state riscontrate mappe a rilievo e/o percorsi tattili per ipovedenti.
Almeno uno stallo per disabili dovrebbe essere ricavato nei parcheggi fronte stanti.

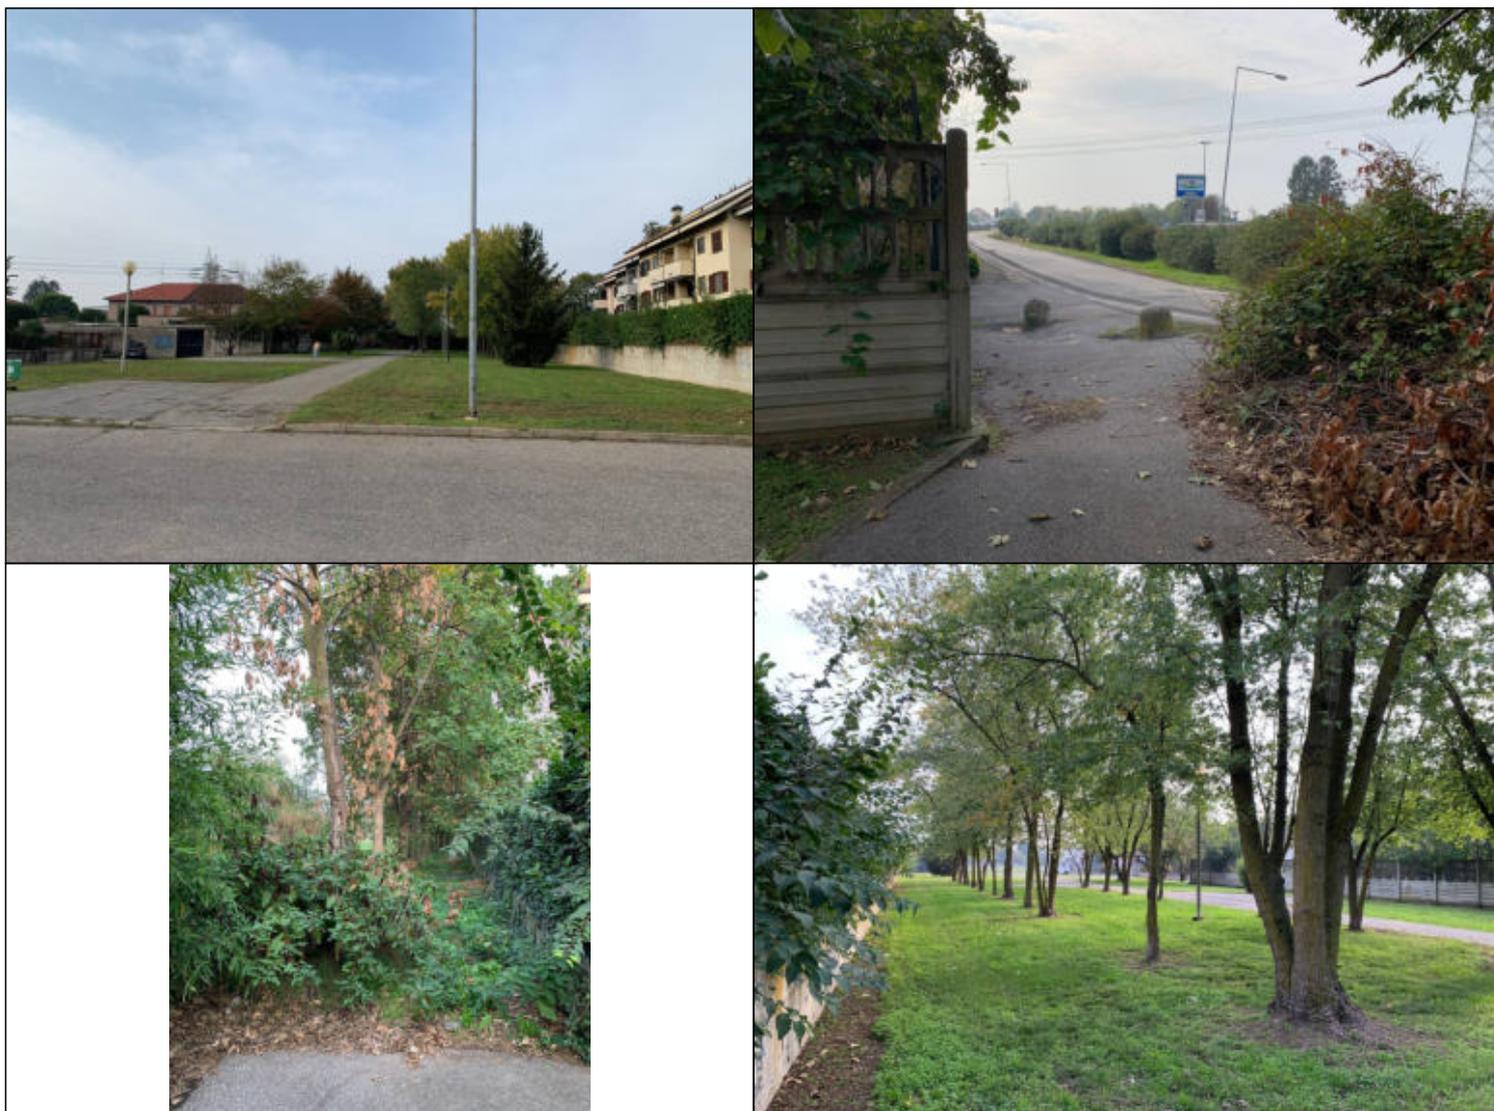
Estratti rilievo fotografico

Non sono presenti stalli per il parcheggio di automobili condotte da disabili nelle vicinanze

Non sono state riscontrate mappe a rilievo e/o percorsi tattili per ipovedenti.
Almeno uno stallo per disabili dovrebbe essere ricavato nei parcheggi fronte stanti.

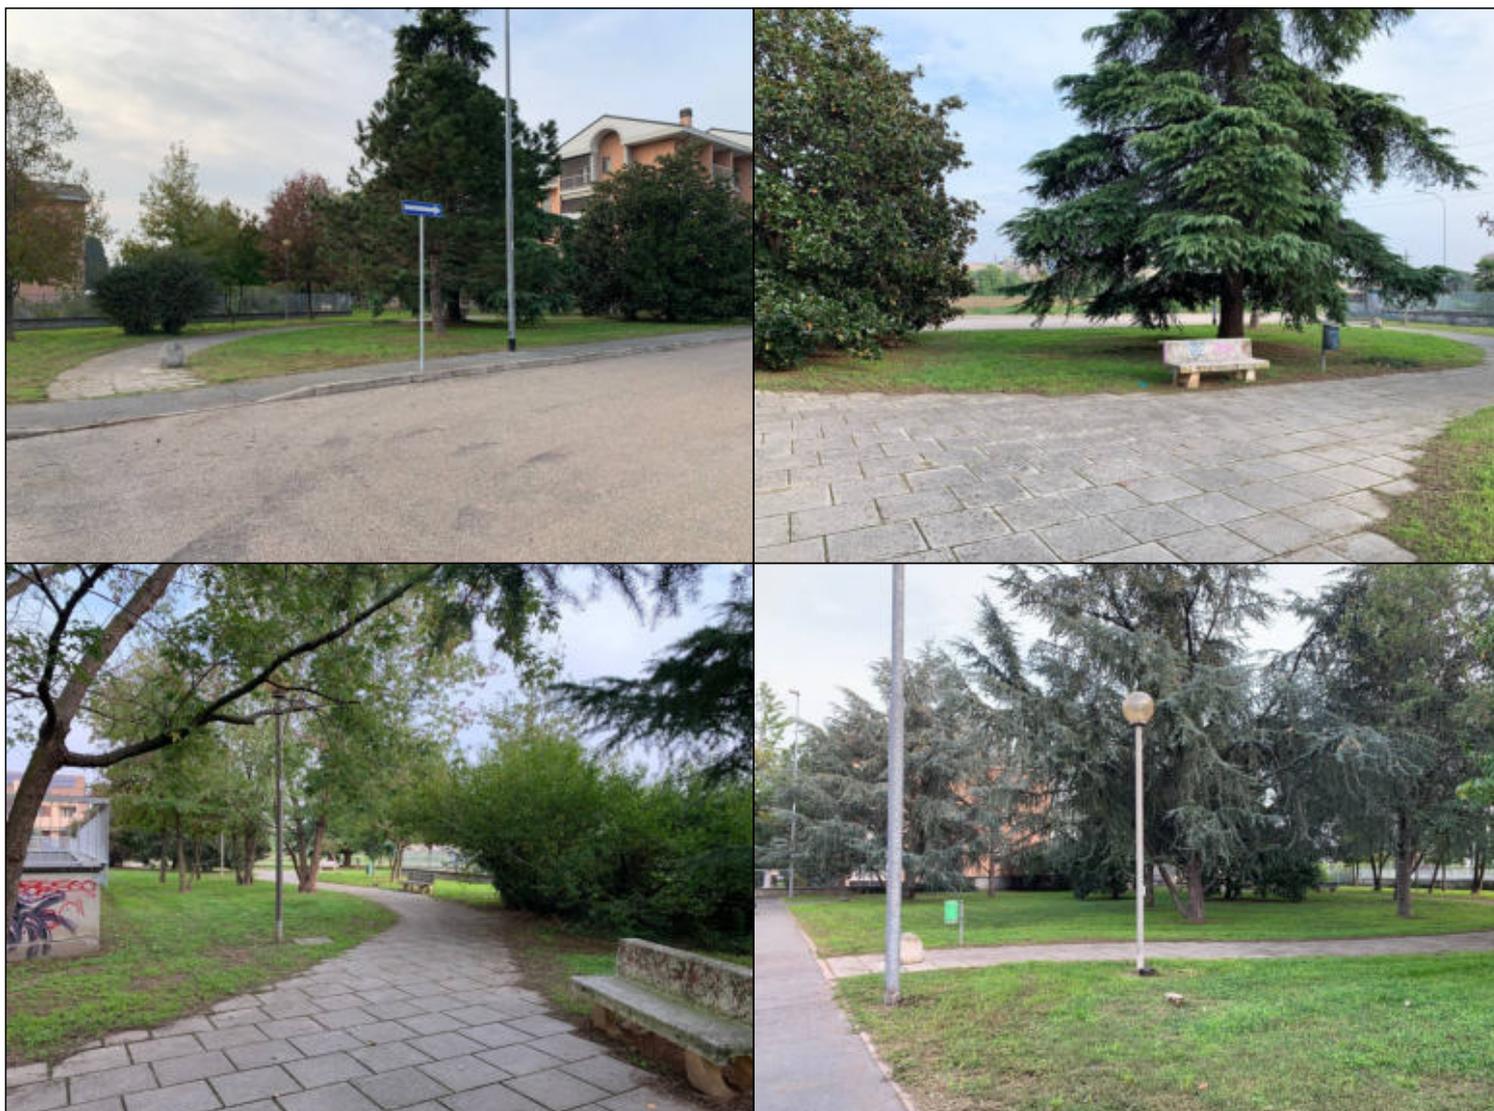
Estratti rilievo fotografico

Non sono presenti stalli per il parcheggio di automobili condotte da disabili nelle vicinanze

Accesso dal marciapiede e dal parcheggio realizzati in materiale bituminoso con rampe le cui pendenze non eccedono il dislivello massimo consentito.

L'accesso al parco è libero e la percorribilità è garantita da un percorso dedicato in pavimentazione formata piastrelle di cemento di forma regolare. Si segnala la presenza di barriere poste lungo l'accesso del parco.

Il parco è accessibile data la complanarità dei percorsi in pavimentazione formata piastrelle di cemento di forma regolare. Gli stessi percorsi interni non sono però contrassegnati per ipovedenti con pavimentazione secondo la codifica LOGES. Sono presenti panchine in graniglia di cemento.

Non sono presenti servizi igienici per i fruitori del parco; è auspicabile in futuro la loro realizzazione a norma e compatibili con il contesto paesaggistico.

Non sono state riscontrate mappe a rilievo e/o percorsi tattili per ipovedenti.
Almeno uno stallo per disabili dovrebbe essere ricavato nei parcheggi fronte stanti.

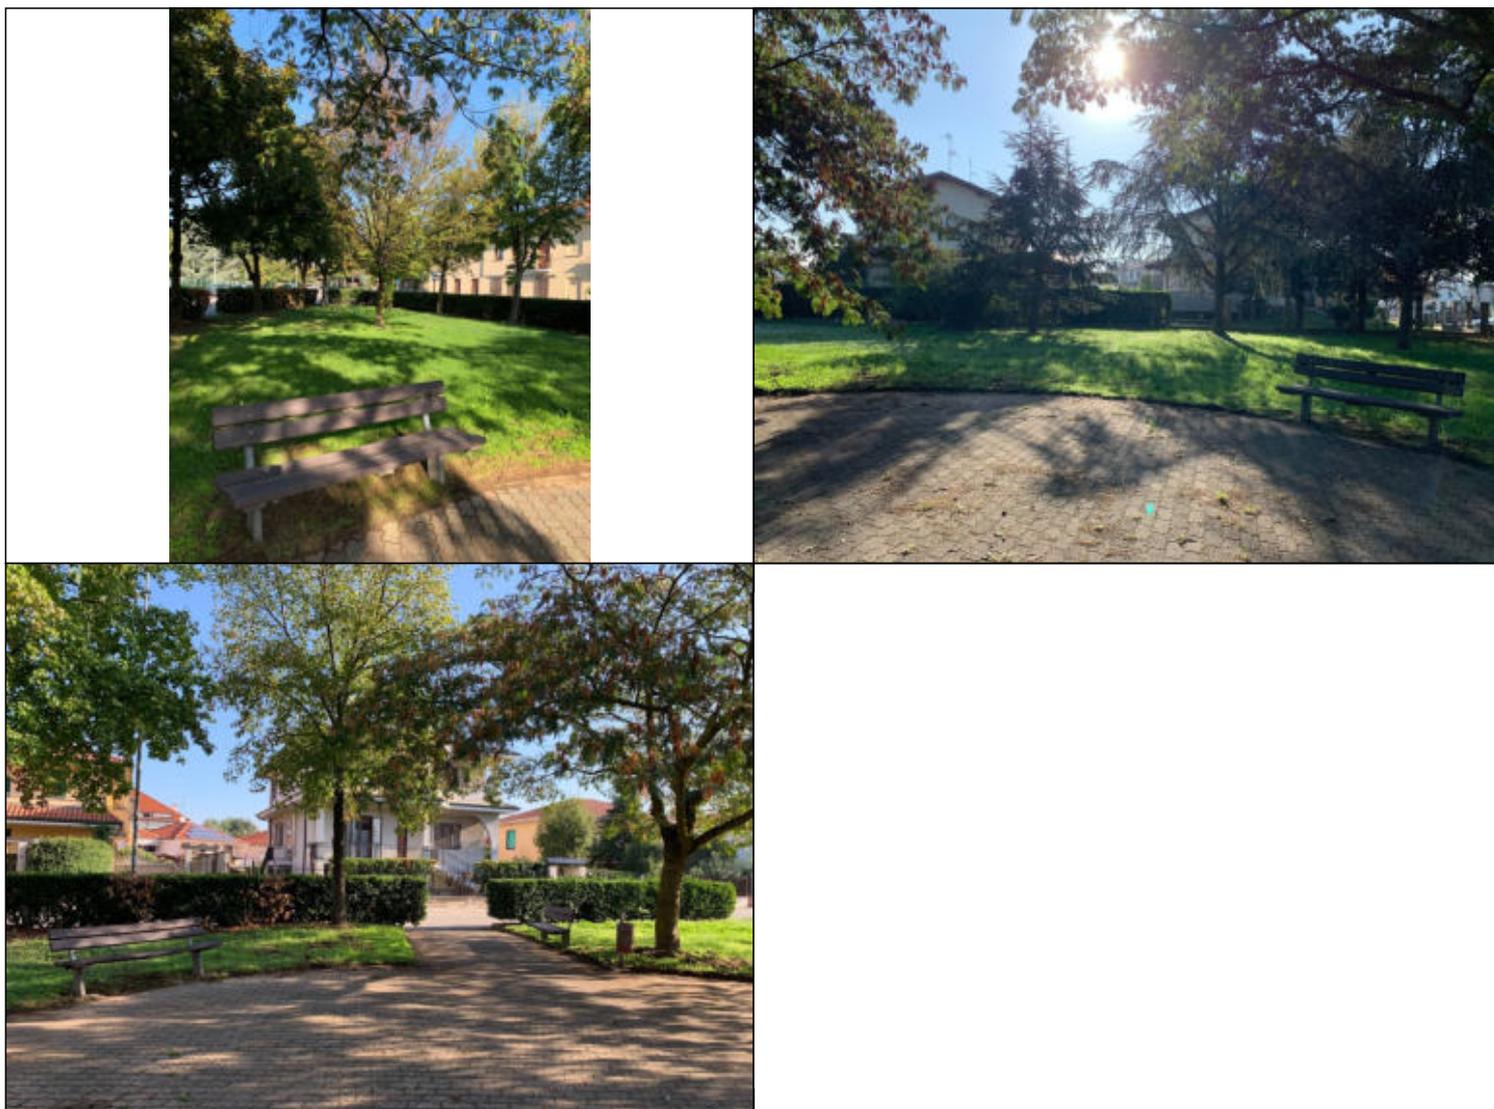
Estratti rilievo fotografico

Non sono presenti stalli per il parcheggio di automobili condotte da disabili nelle vicinanze

Accesso direttamente dalla strada realizzato in materiale bituminoso con rampe le cui pendenze non eccedono il dislivello massimo consentito.

L'accesso al parco è libero e la percorribilità è garantita da un percorso dedicato in pavimentazione formata da masselli autobloccanti in calcestruzzo.

Il parco è accessibile data la complanarità dei percorsi in pavimentazione formata da masselli autobloccanti in calcestruzzo. Gli stessi percorsi interni non sono però contrassegnati per ipovedenti con pavimentazione secondo la codifica LOGES. Sono presenti panchine in legno.

Non sono presenti servizi igienici per i fruitori del parco; è auspicabile in futuro la loro realizzazione a norma e compatibili con il contesto paesaggistico.

Non sono state riscontrate mappe a rilievo e/o percorsi tattili per ipovedenti.
Almeno uno stallo per disabili dovrebbe essere ricavato nei parcheggi fronte stanti.

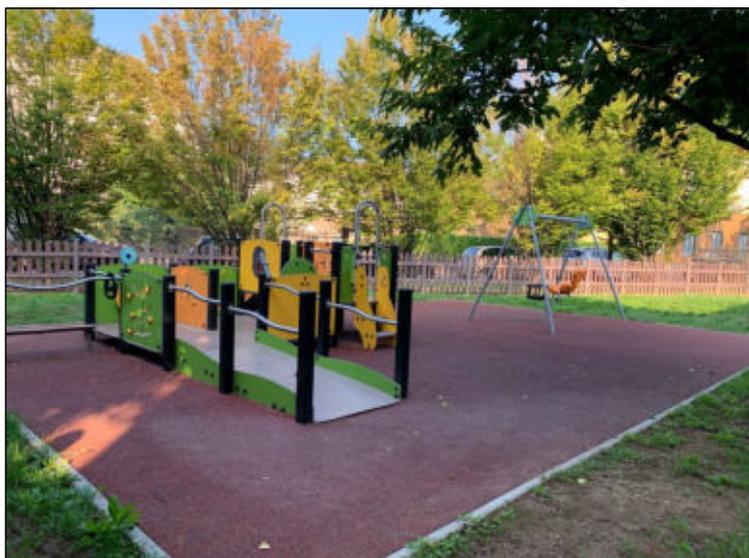
Estratti rilievo fotografico

Presenza all'interno del parcheggio multipiano di n. 6 stalli per il parcheggio di automobili condotte da disabili

Dalla piazza con percorso lastricato, presenza di rampa con soglie che non eccedono il dislivello massimo consentito.

L'accesso al parco è libero e la percorribilità è garantita da un percorso dedicato in pavimentazione in tartan.

Non sono state riscontrate mappe a rilievo e/o percorsi tattili per ipovedenti.

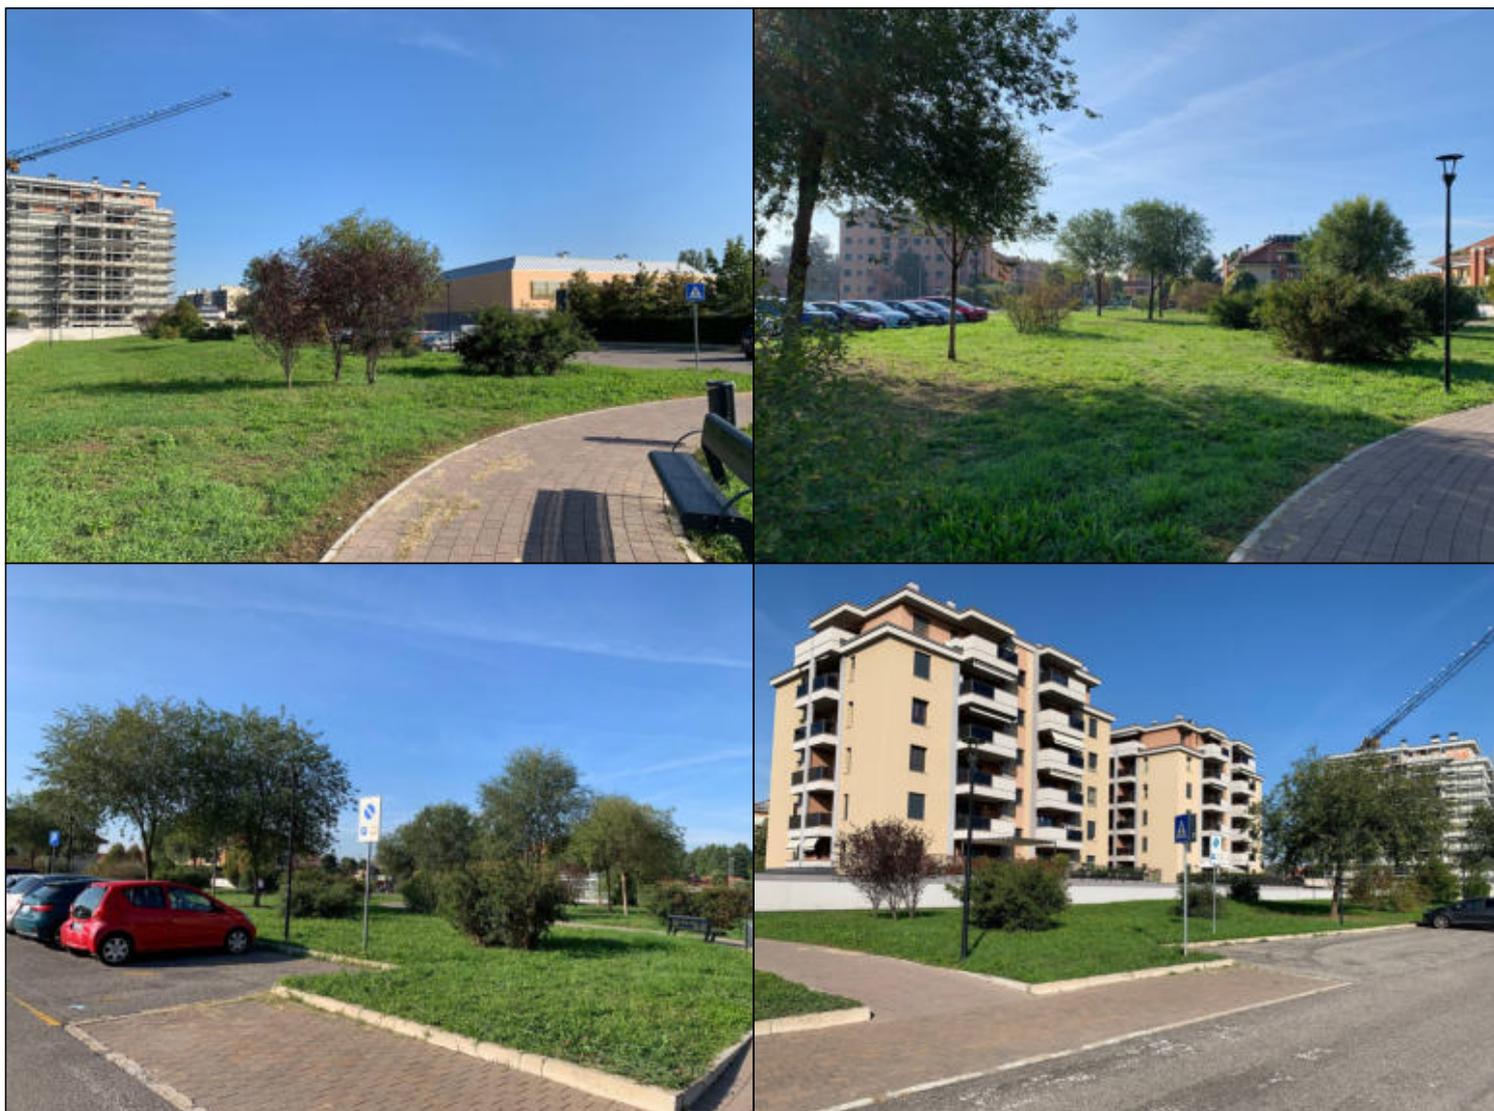
Estratti rilievo fotografico

Presenza nelle immediate vicinanze di n. 3 stalli per il parcheggio di automobili condotte da disabili (due nel parcheggio ad est, uno nel parcheggio a sud-ovest)

Non sono state riscontrate mappe a rilievo e/o percorsi tattili per ipovedenti.
