Comune di Magenta
Città Metropolitana di Milano

Piano per l'eliminazione delle barriere architettoniche - PEBA

Allegato 1 - Il rilievo degli edifici e degli spazi pubblici

Ottobre 2023

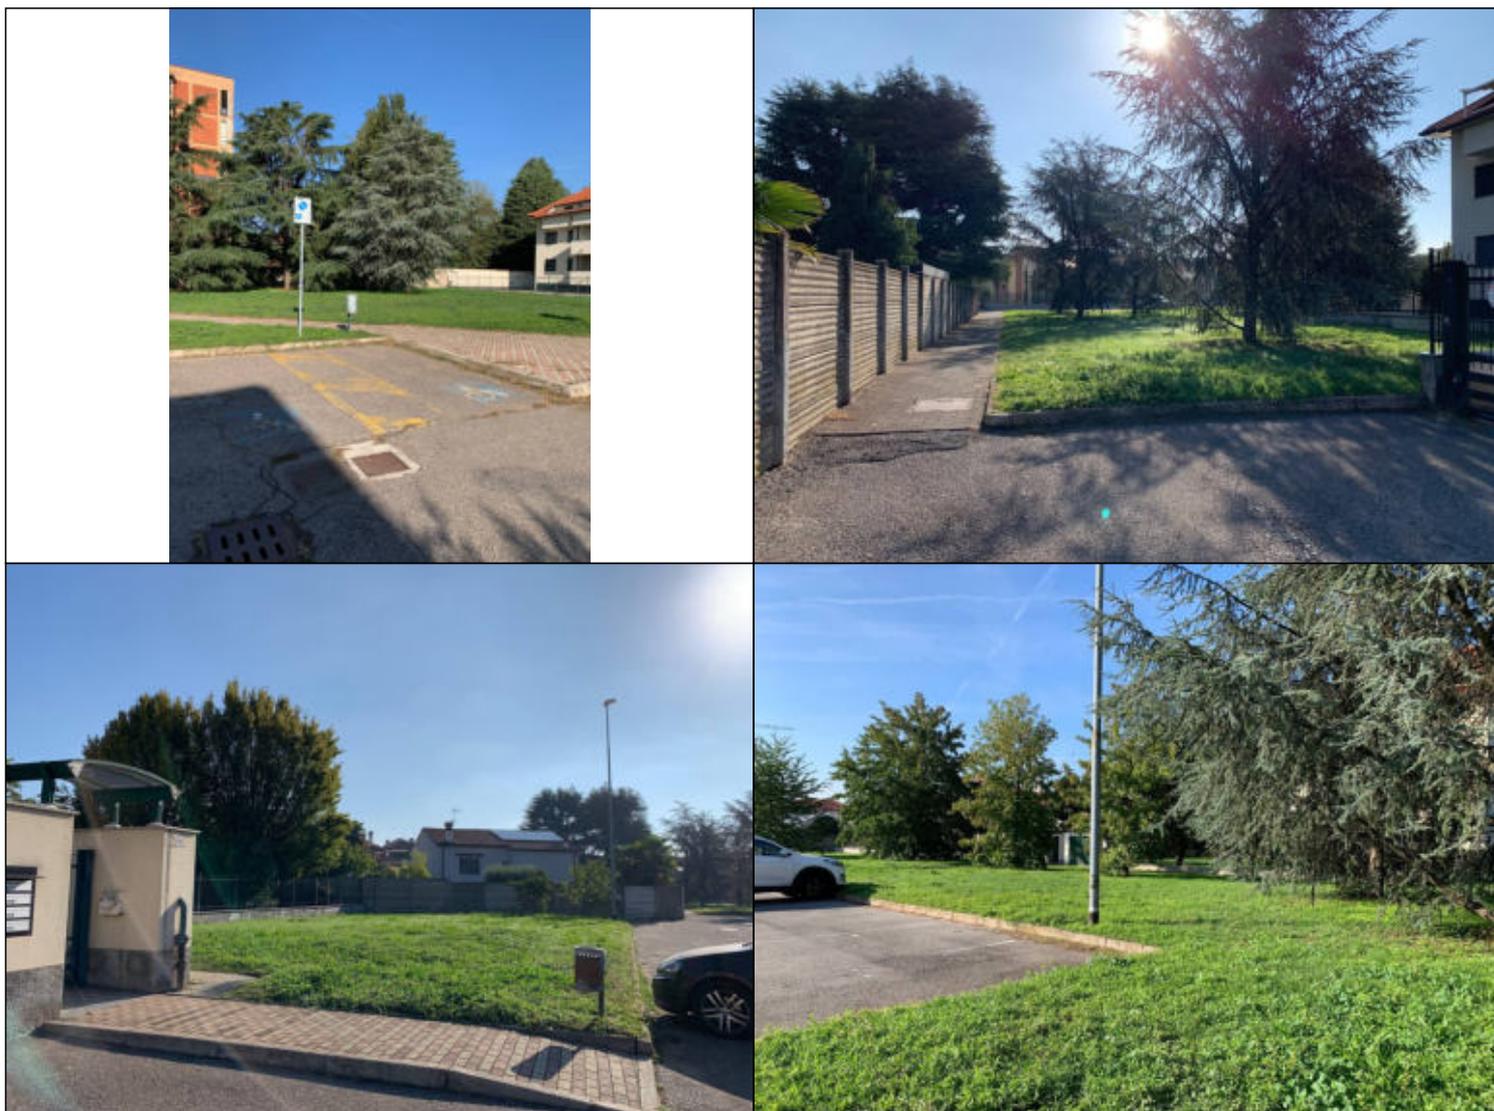
Estratti rilievo fotografico

Presenza nelle immediate vicinanze di n. 2 stalli per il parcheggio di automobili condotte da disabili.

Non sono state riscontrate mappe a rilievo e/o percorsi tattili per ipovedenti.

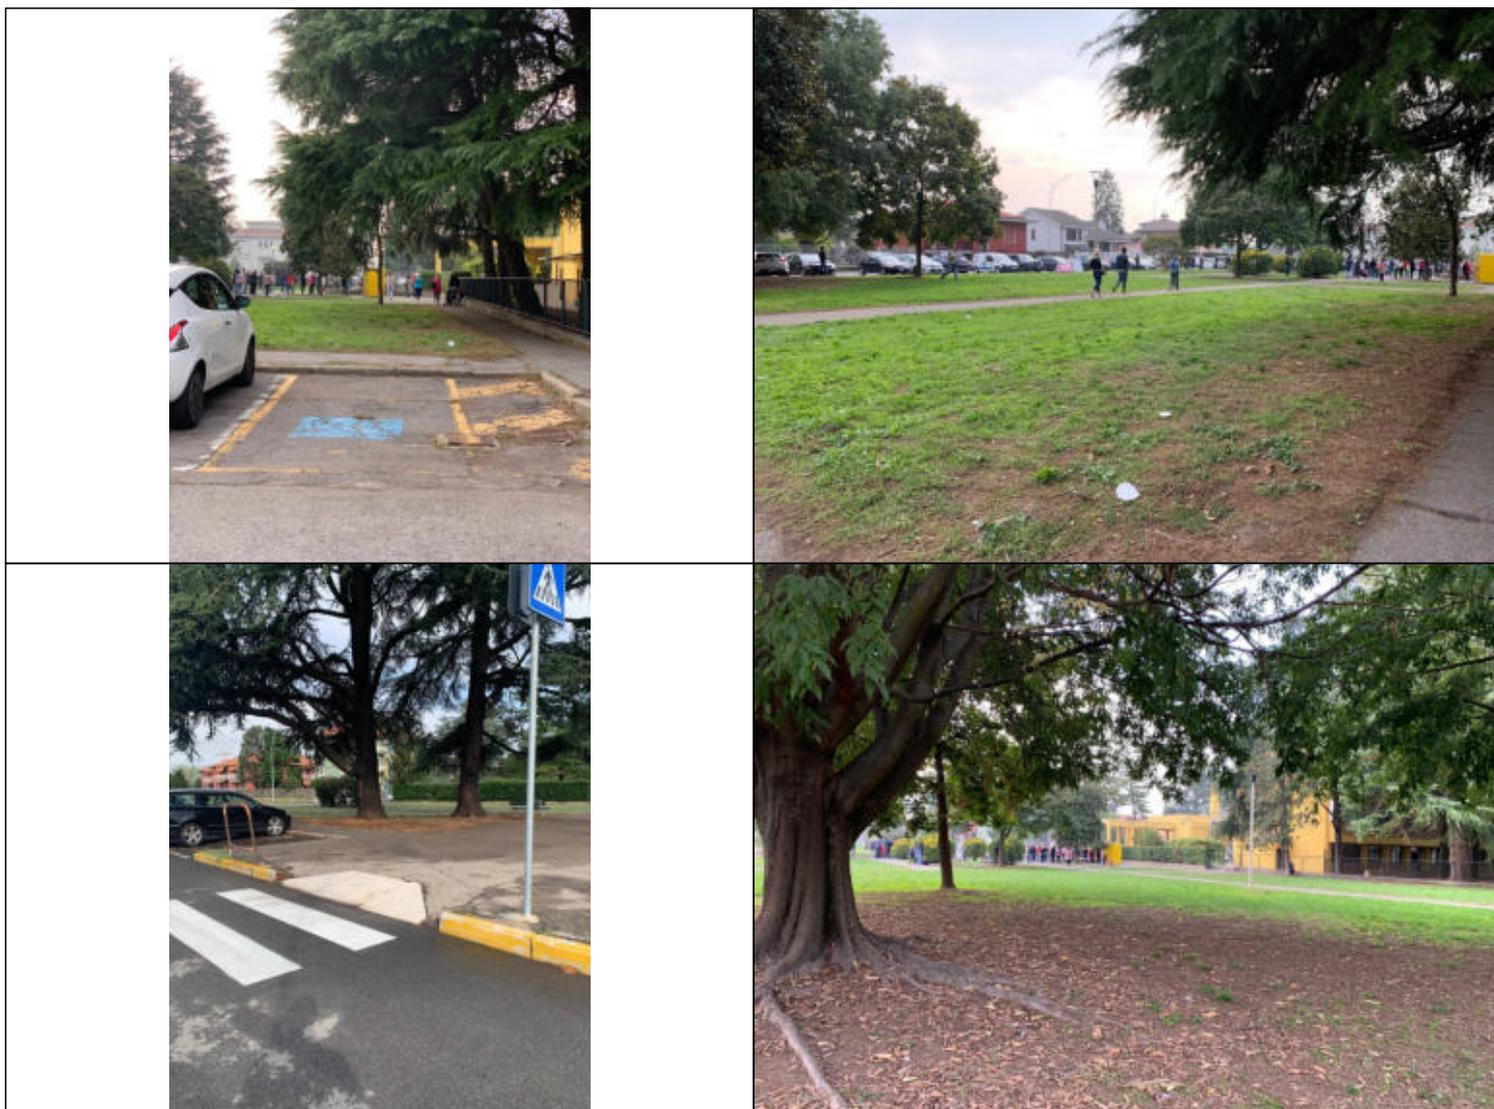
Estratti rilievo fotografico

Presenza nelle immediate vicinanze di n. 1 stallo per il parcheggio di automobili condotte da disabili.

Non sono state riscontrate mappe a rilievo e/o percorsi tattili per ipovedenti. La segnaletica orizzontale dello stallo per disabili dovrebbe essere ripredisposta.

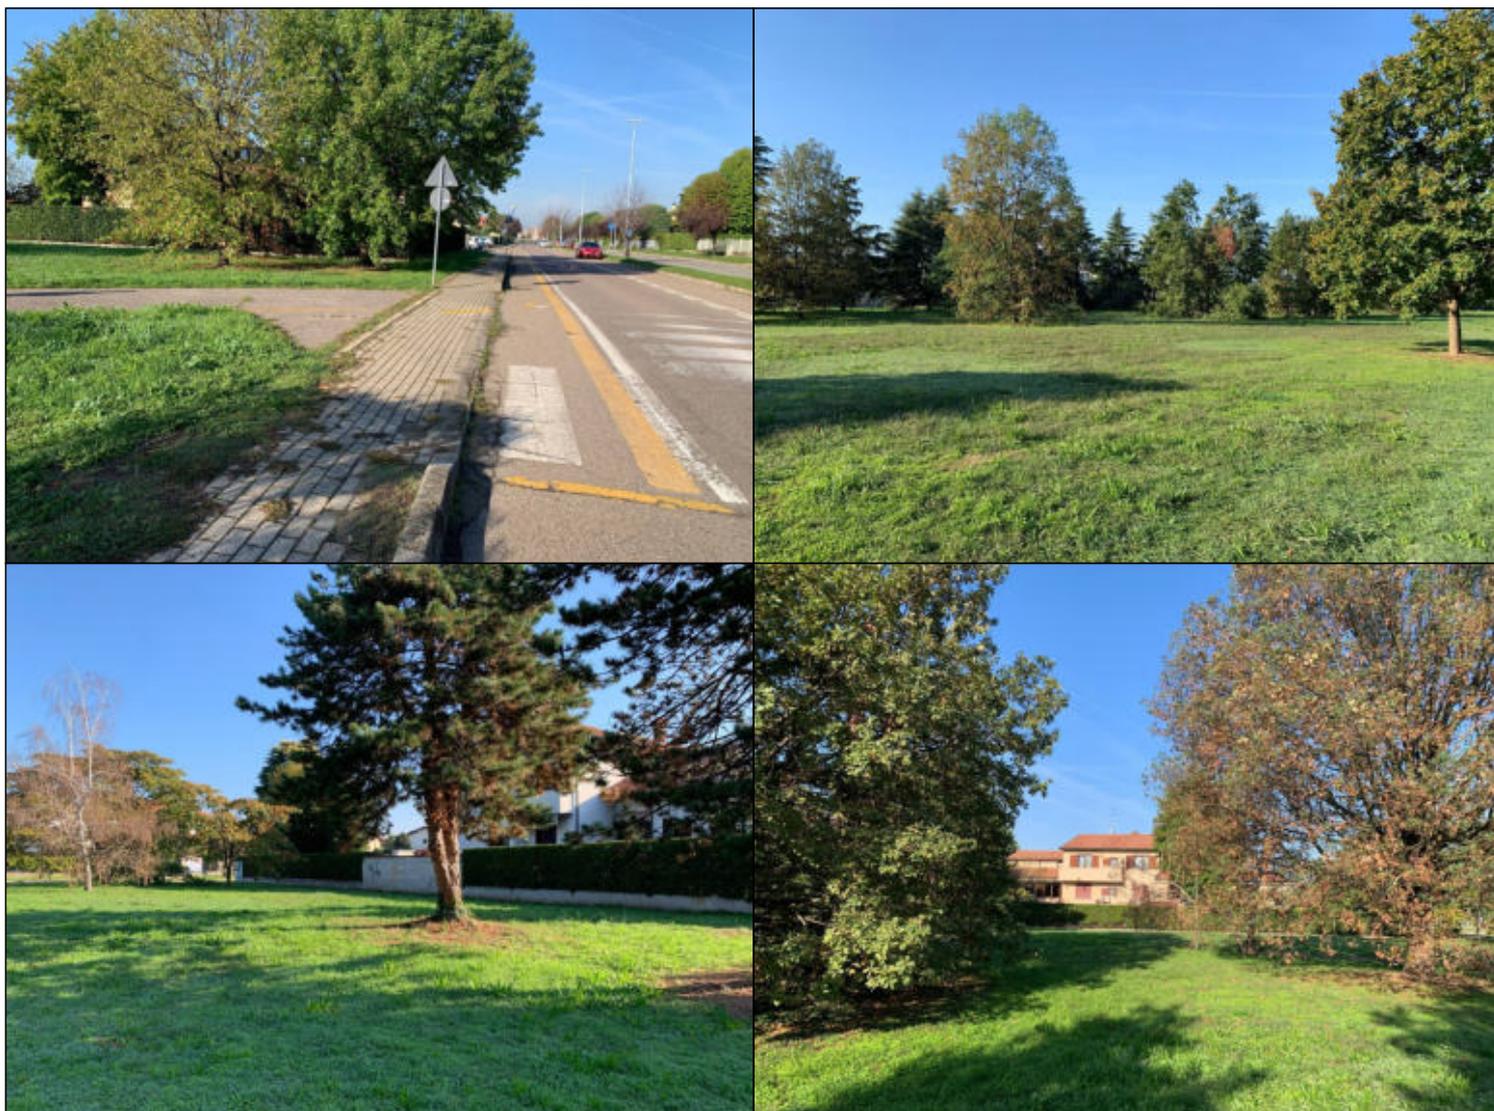
Estratti rilievo fotografico

Non sono presenti stalli per il parcheggio di automobili condotte da disabili nelle vicinanze

Non sono state riscontrate mappe a rilievo e/o percorsi tattili per ipovedenti. Almeno uno stallo per disabili dovrebbe essere ricavato nei parcheggi fronte stanti.

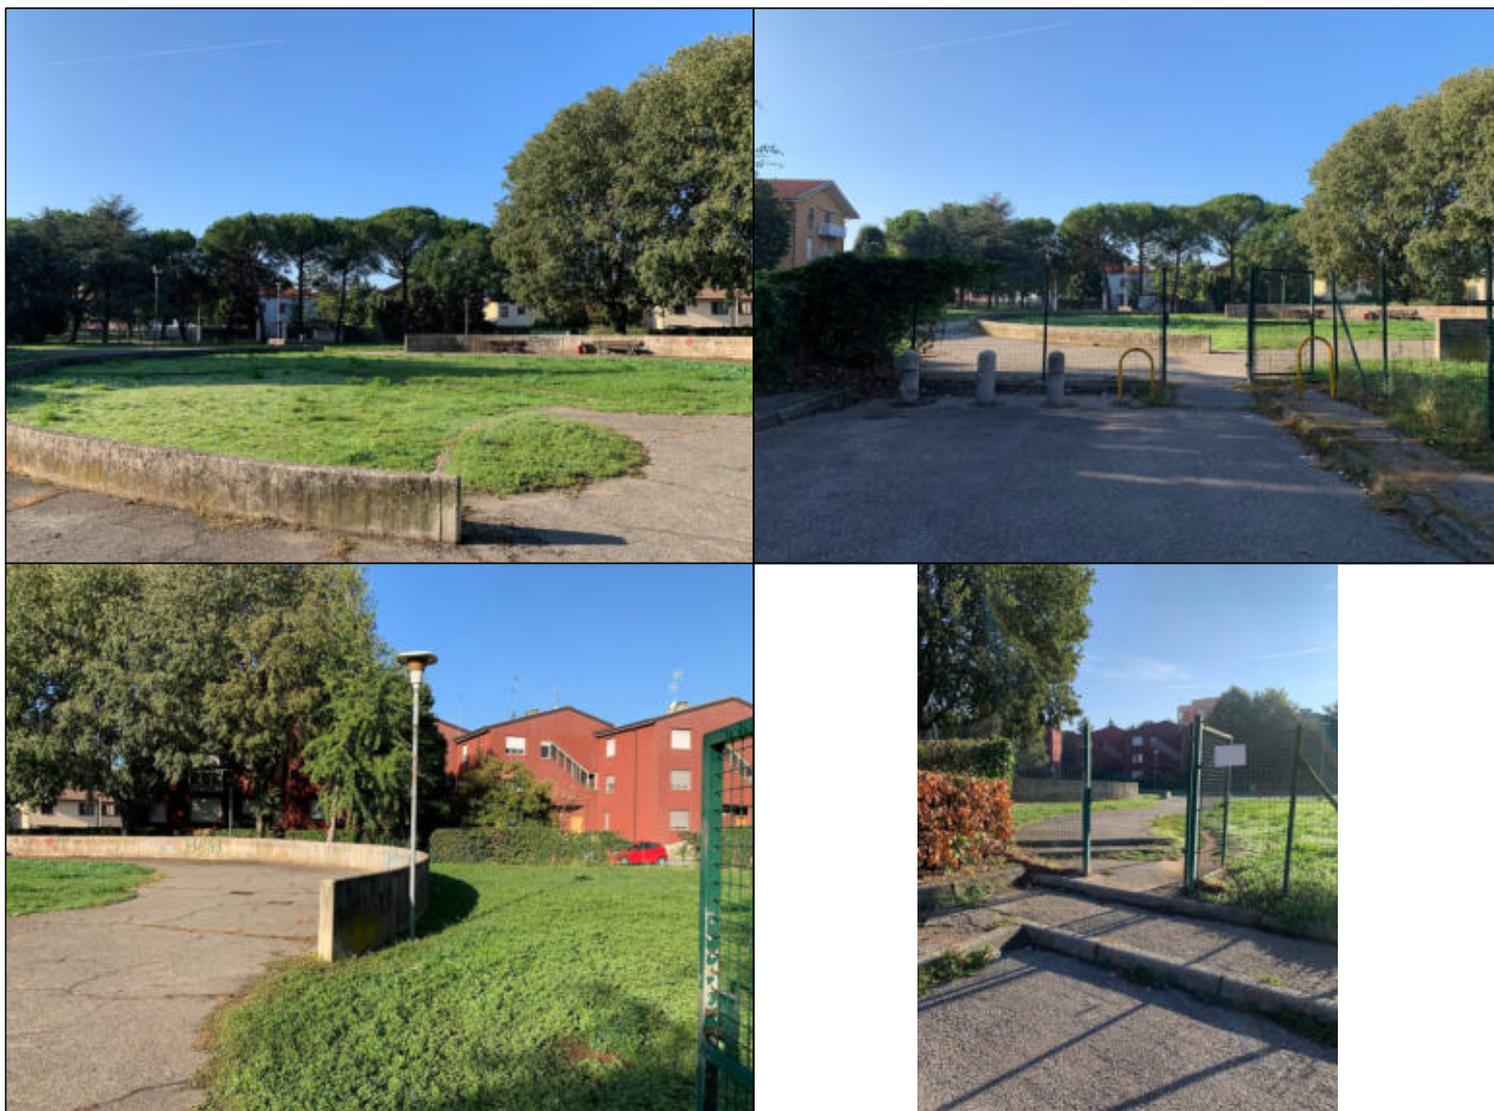
Estratti rilievo fotografico

Presenza nelle immediate vicinanze di n. 1 stallo per il parcheggio di automobili condotte da disabili in via R. Sanzio, nessuno dall'ingresso in via Melzi.

Non sono state riscontrate mappe a rilievo e/o percorsi tattili per ipovedenti. La segnaletica orizzontale dello stallo per disabili dovrebbe essere ripredisposta.

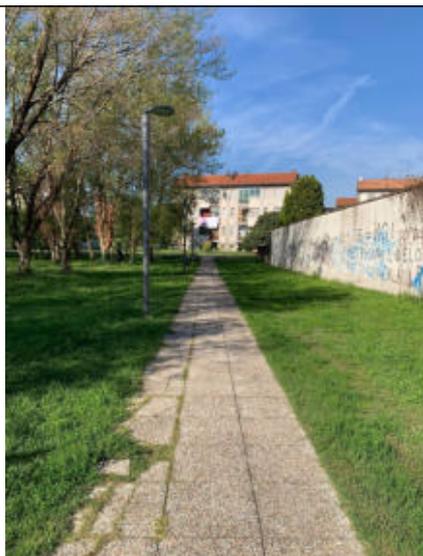
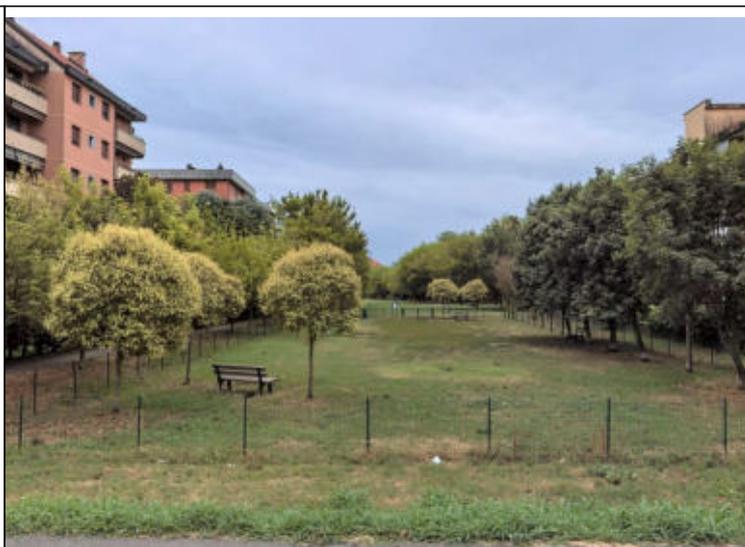
Estratti rilievo fotografico

Presenza nelle immediate vicinanze di n. 2 stalli per il parcheggio di automobili condotte da disabili nel parcheggio della piscina.

Non sono state riscontrate mappe a rilievo e/o percorsi tattili per ipovedenti. Almeno uno stallo per disabili dovrebbe essere ricavato nei parcheggi fronte stanti.

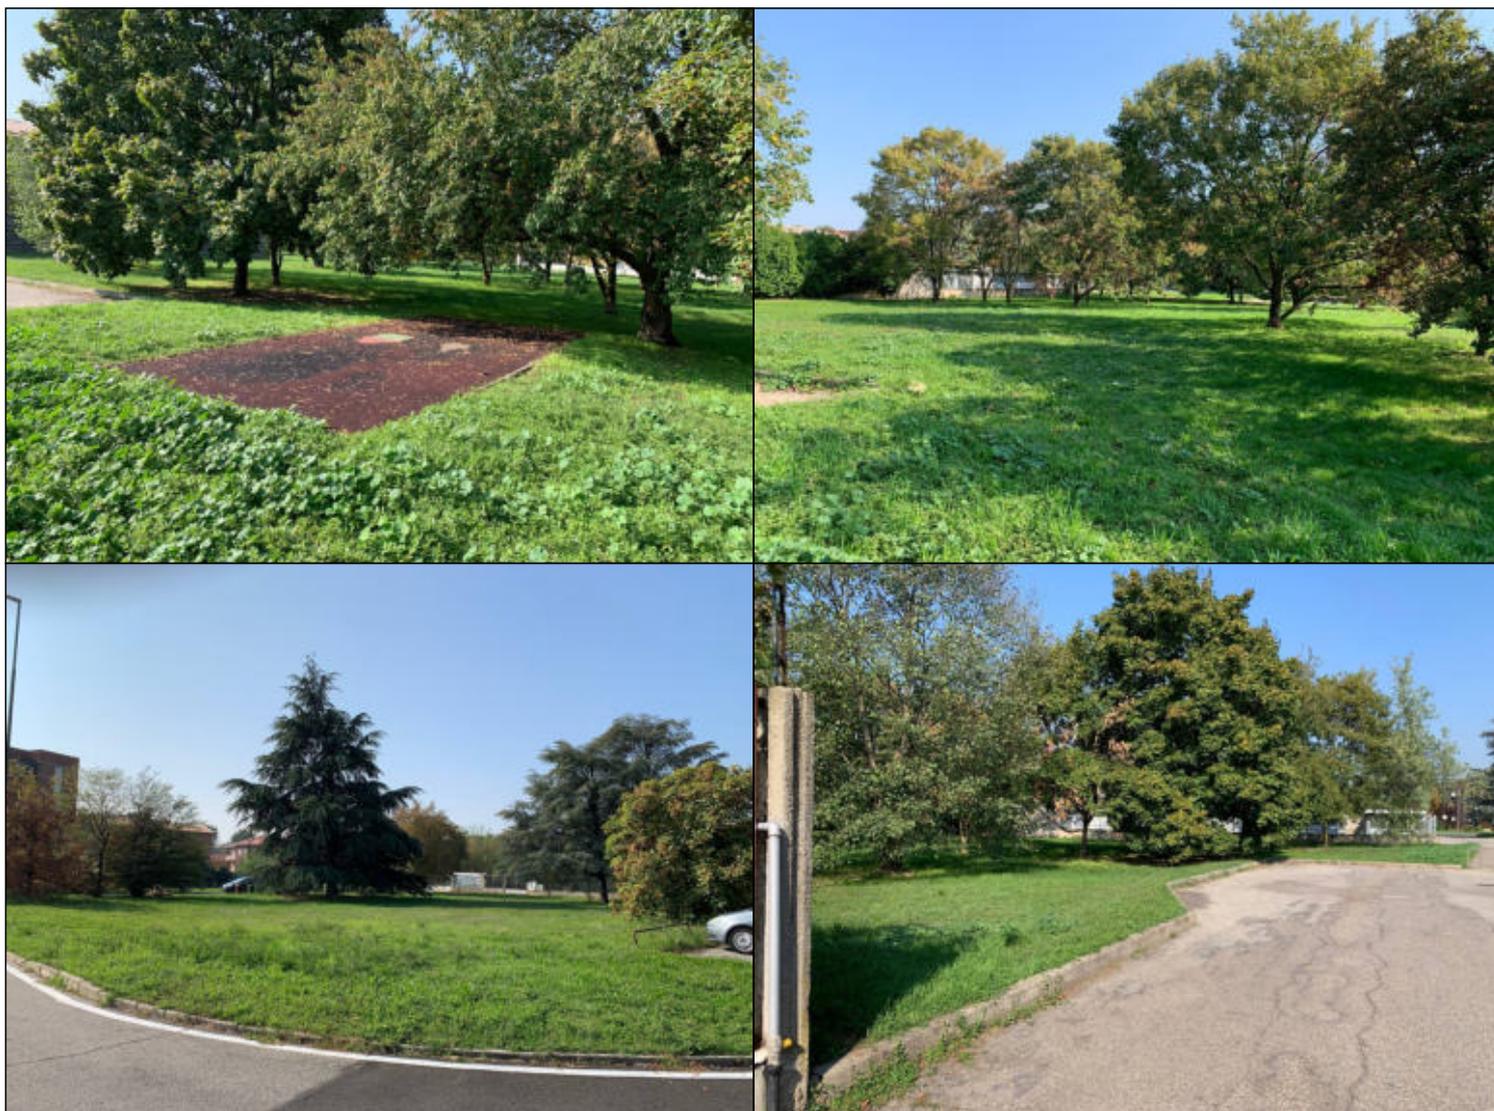
Estratti rilievo fotografico

Non sono presenti stalli per il parcheggio di automobili condotte da disabili nelle vicinanze

Non sono state riscontrate mappe a rilievo e/o percorsi tattili per ipovedenti. Almeno uno stallo per disabili dovrebbe essere ricavato nei parcheggi fronte stanti.

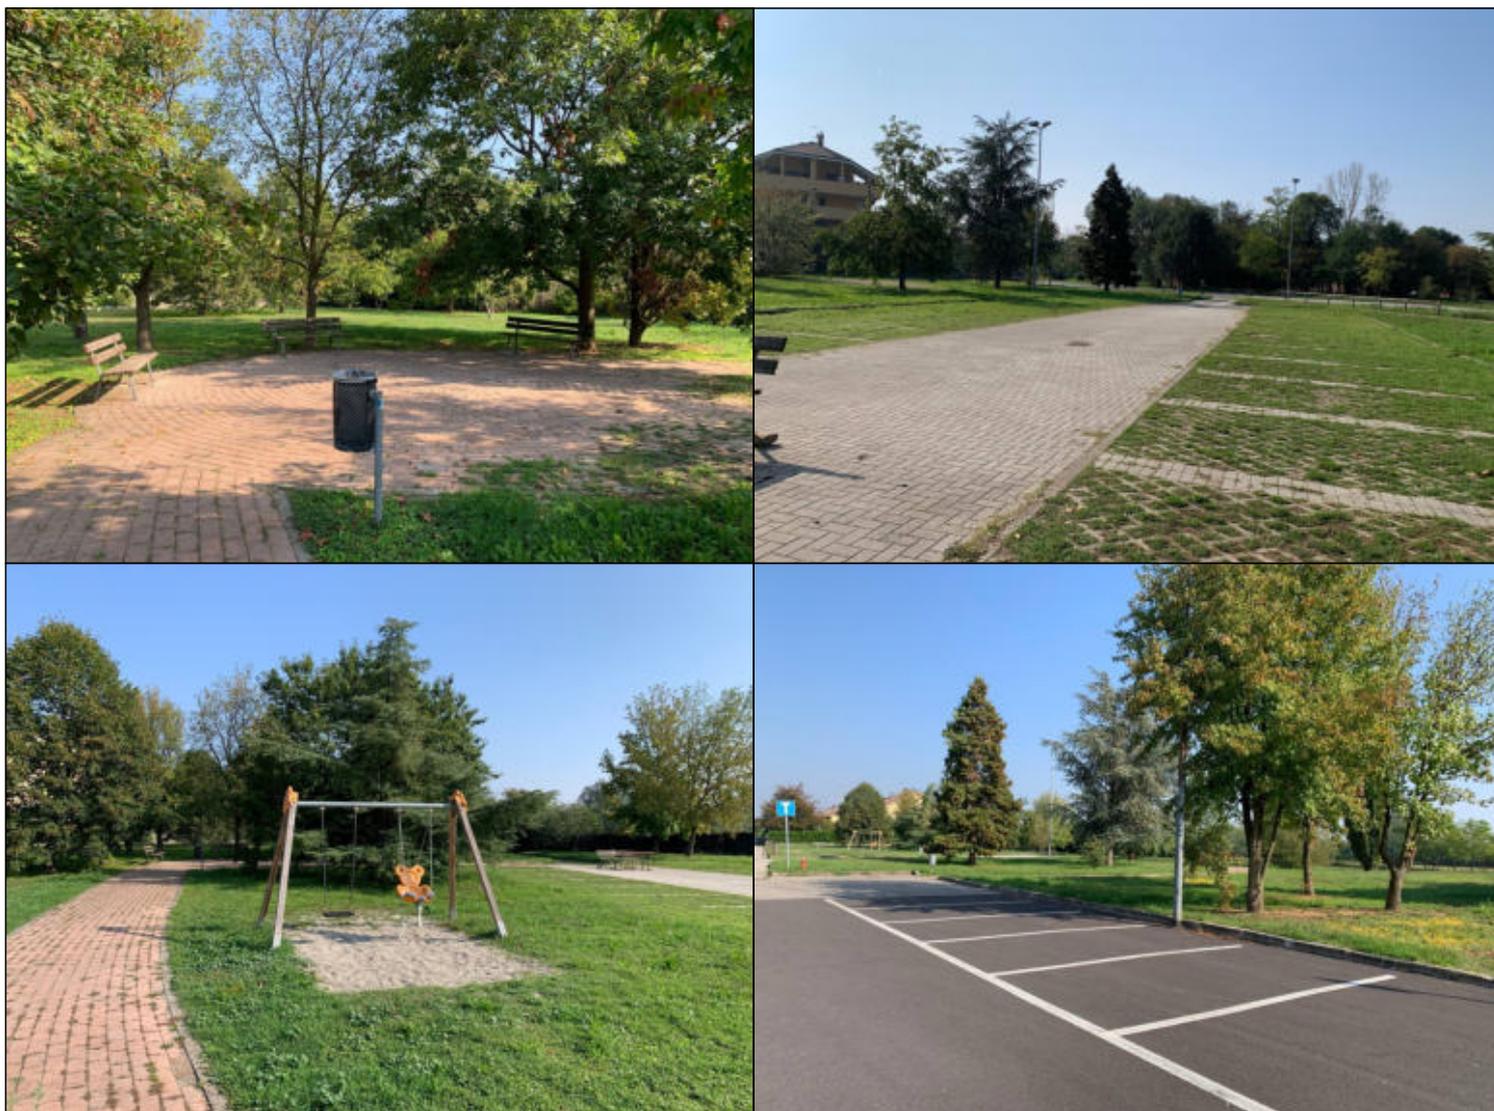
Estratti rilievo fotografico

Presenza nelle immediate vicinanze di n. 2 stalli per il parcheggio di automobili condotte da disabili.

Non sono state riscontrate mappe a rilievo e/o percorsi tattili per ipovedenti.
